## HUSETS ISTANDSÆTTELSE

*Funderings-, murkonsoliderings- og pudsearbejderne  
ved restaureringen af Thorvaldsens Museum og fornyelsen af  
Sonnes Frise i årene 1942-1959*

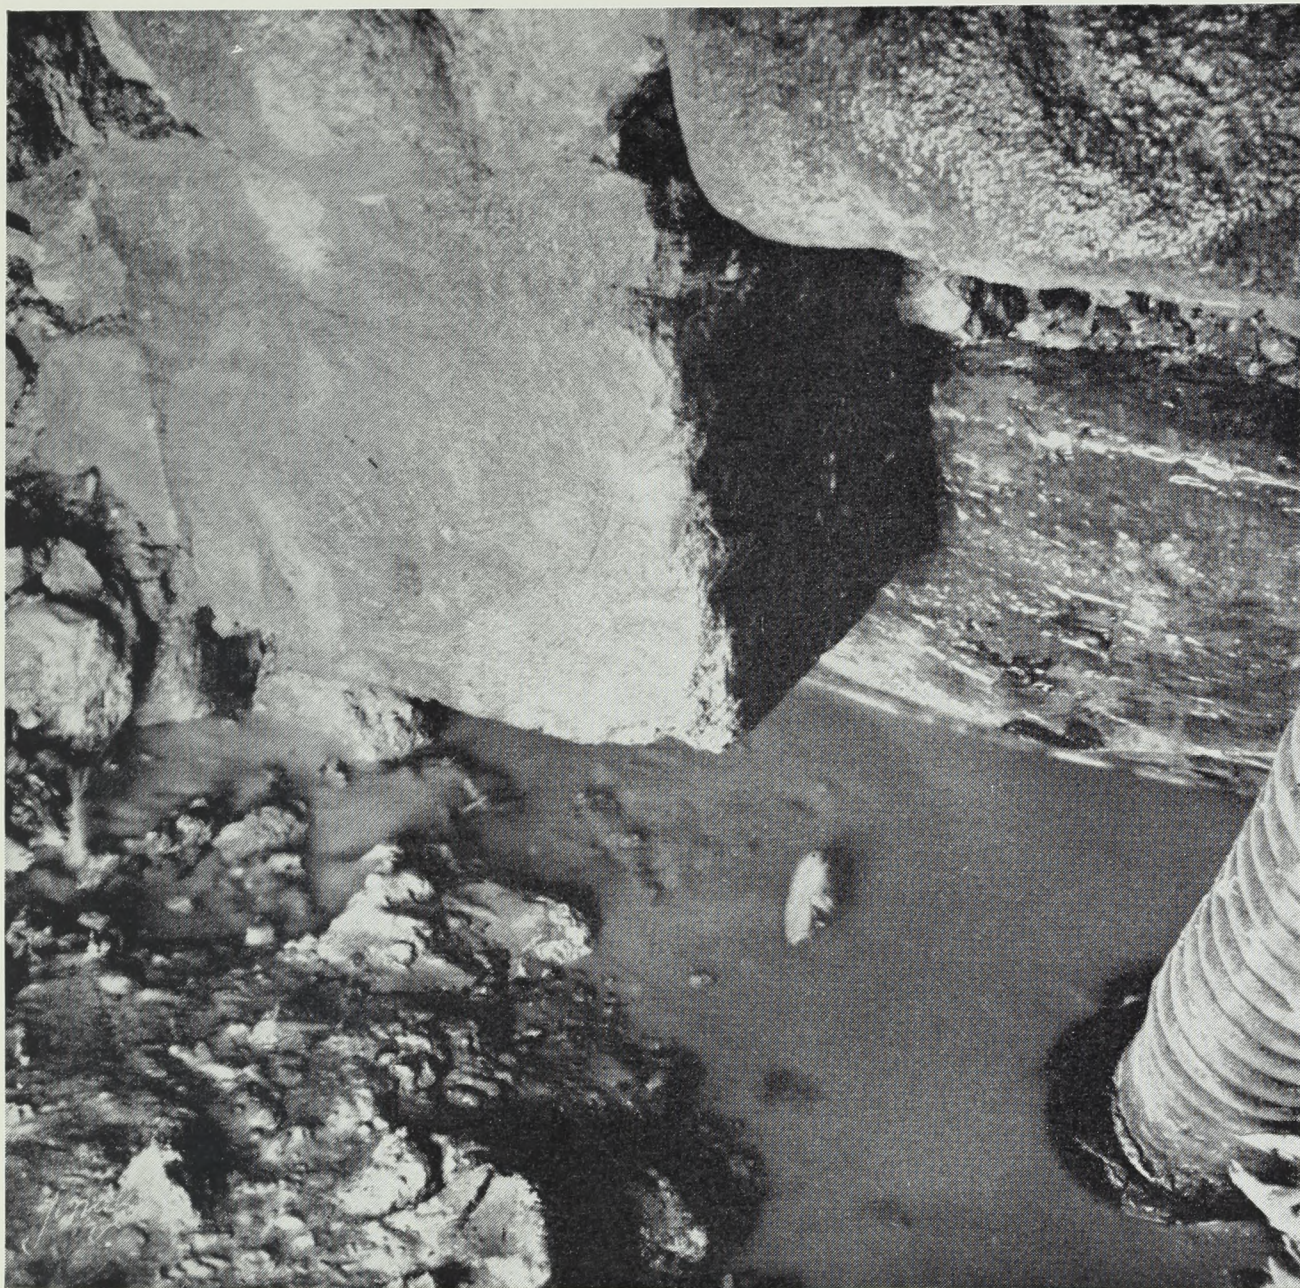
Udgravningerne foretoges fortrinsvis inde i kælderrum, da deres dybde derved blev ca. 2,60 mindre, end hvis der skulle graves ned fra gaden. Man konstaterede, at bygningens ydermure formentlig er funderet på slyngværk for de ca. 200 år gamle mures vedkommende, medens forhallen og gavlen mod Slotskirken er funderet på pæleramning. (Figur 1-2). Det gamle slyngværk var bedst bevaret, da det ligger helt under grundvandstanden. Tømmeret var blødt ca. 2 cm ind i overfladen. Den 100 år yngre pæleramning, der delvis ligger over grundvandstanden, var mere medtaget, idet træets overflade her var blød ca.

3-4 cm ind. Tilstanden måtte dog stort set betragtes som ganske god, idet henfaldet er foregået umådelig langsomt.

Figur 1. Fra stadsarkitektens fundament-undersøgelser Juni-Sept. 1942. Udgravning i kælderrum LIX mod kanalen, nær hjørnet over for Slotskirken. Funderingen er her normalt slyngværk, beliggende under vandstanden. Man ser langstrø og tværstrø under ydermur med overliggende kampesten.

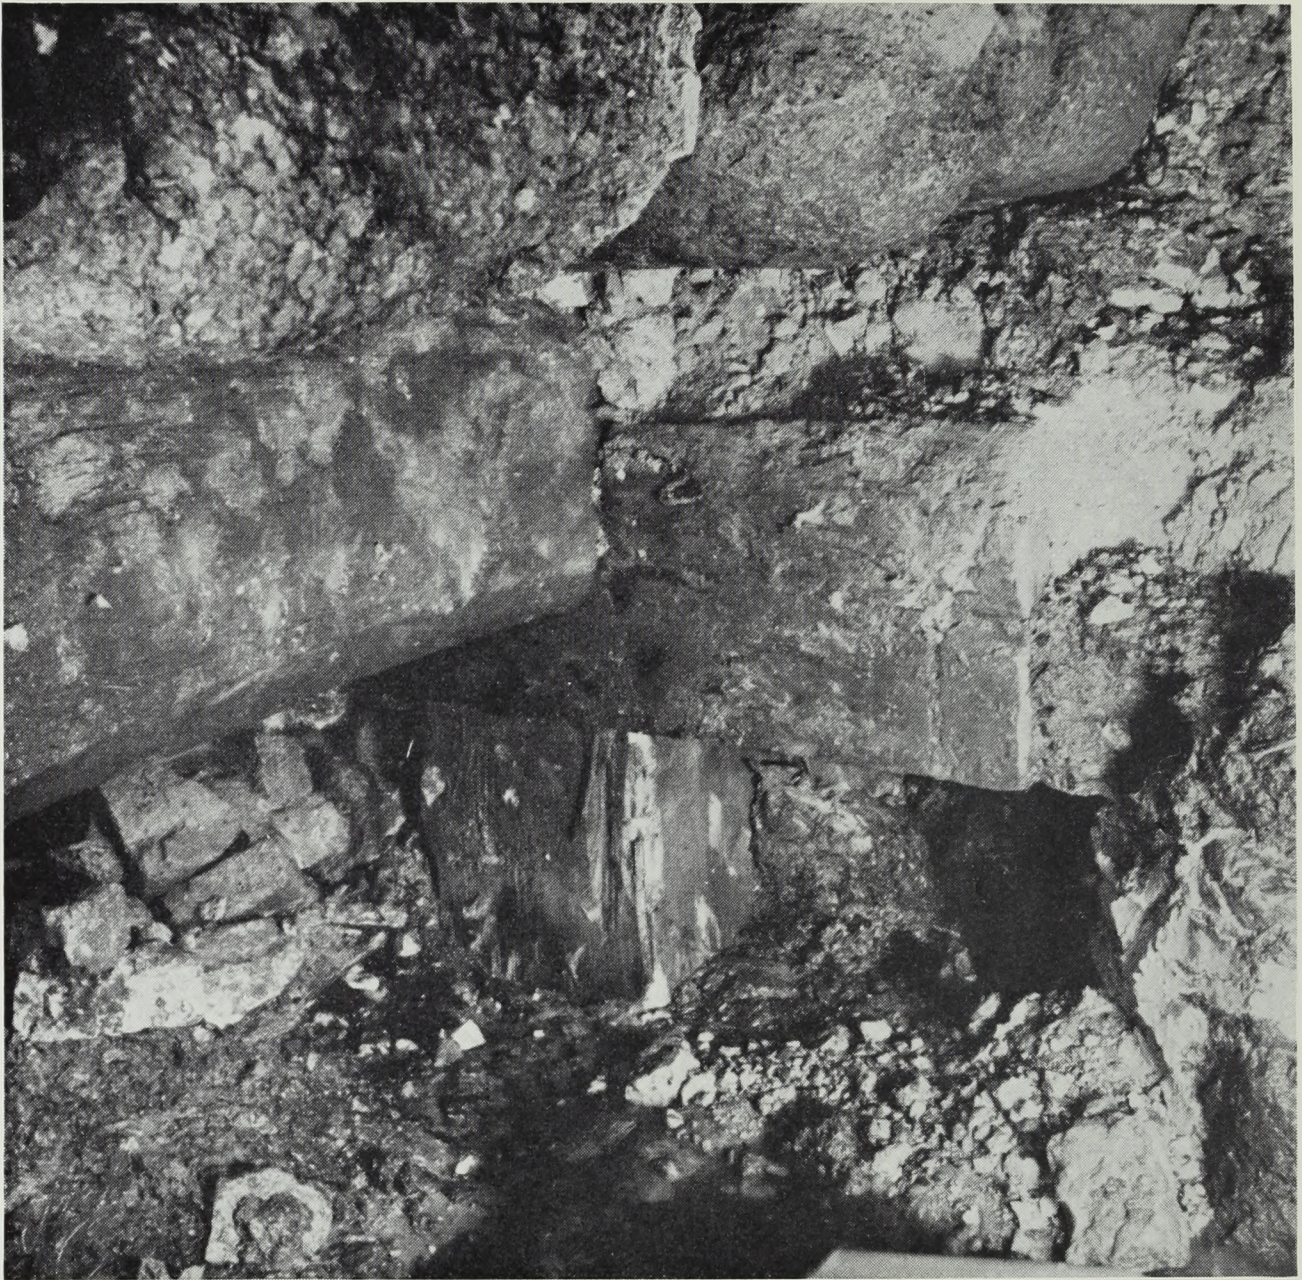
Figur 2. Fra stadsarkitektens fundament-undersøgelser Juni-Sept. 1942. Udgravning i kælderrum i hjørnet mod slotsgård og slotskirke. Fundamentet under ydemuren var på dette sted ikke slyngværk, men pæleramning, formentlig fordi jordbunden her består af opfyld og tørvejord. Sydlige ende af udgravningen med pæl, hammer, stræktømmer og overliggende kampesten.

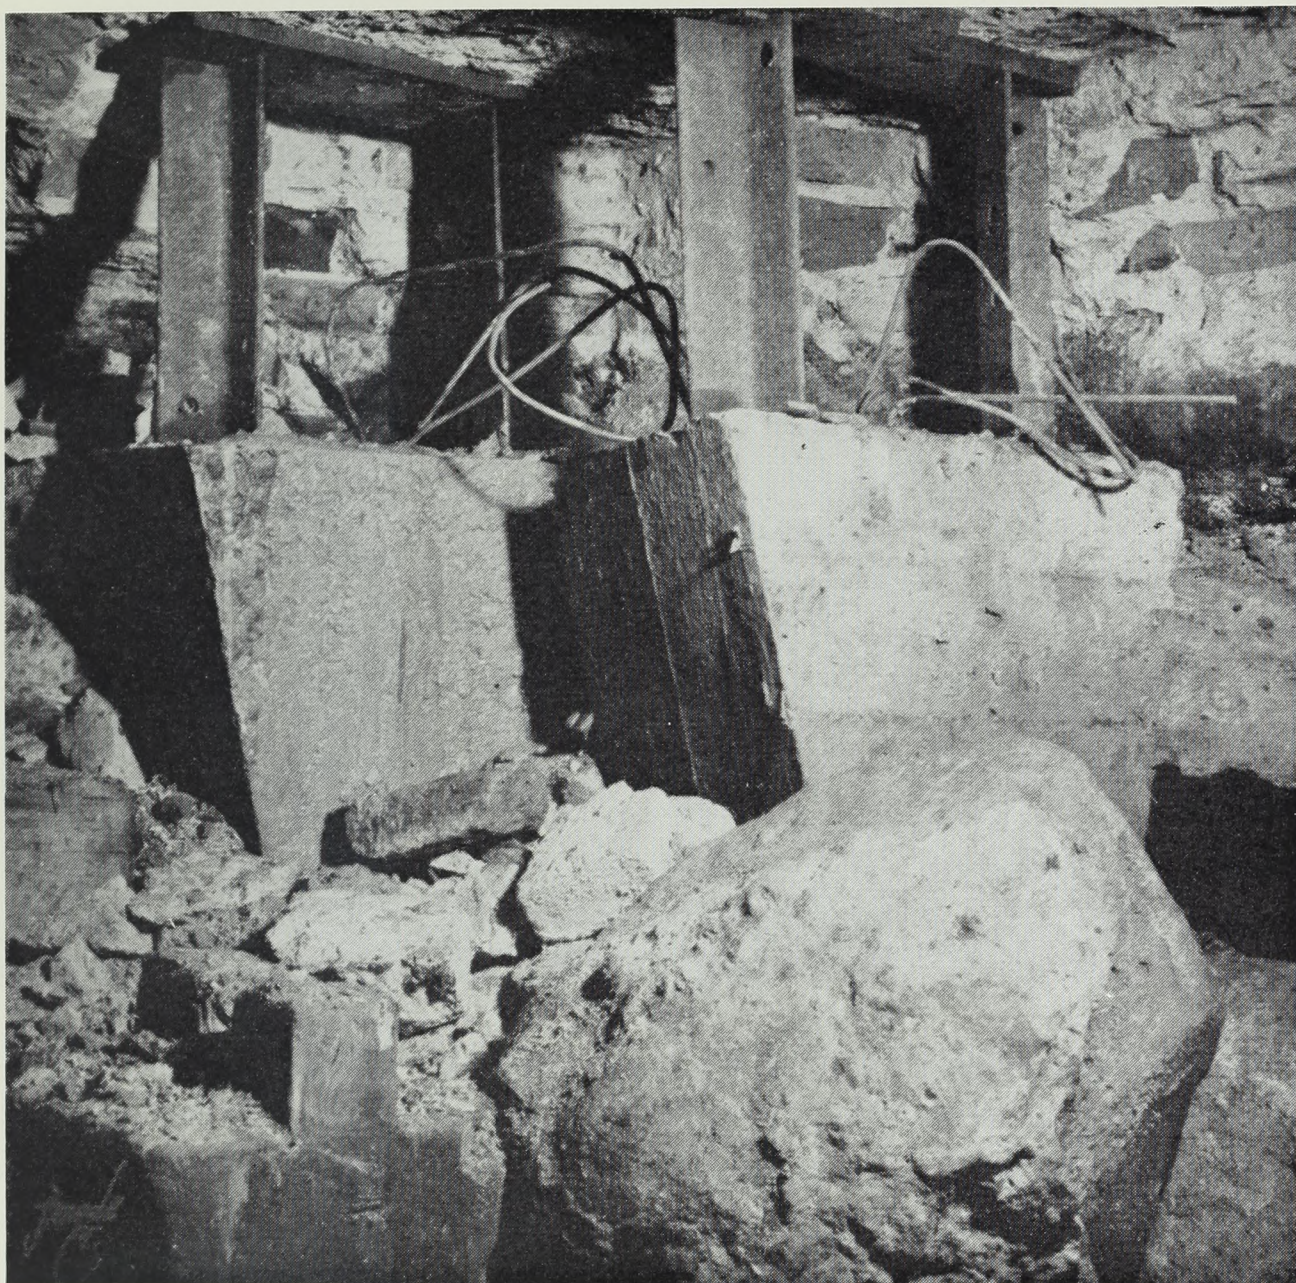
Figur 3. Fra stadsarkitektens fundament-undersøgelser Juni-Sept. 1942. Samme udgravning som i figur 2 på et senere stadium. To af de nedpressede megapæle. Man ser pælehovederne, vinkeljerns-afstivninger og rundjernene i pælenes hulrum.

Enkelte steder, hvor der var store lodrette revner i murværket, pressedes megapæle ned for at hindre yderligere sætninger. (Figur 3). Desuden indstøbtes i soklens overkant hele vejen rundt små jernpløkke, hvis cotehøjder blev fastslået ved præcisionsnivellelementer. Disse nivellelementer blev i en årrække eftergået en gang om året, hvorved eventuelle sætninger i bygningen kunne konstateres med brøkdele af en millimeters nøjagtighed, således at man straks kunne gribe ind, hvis tømmerets henfald et enkelt sted skulle ske så hurtigt, at det kunne medføre sætninger i bygningen.

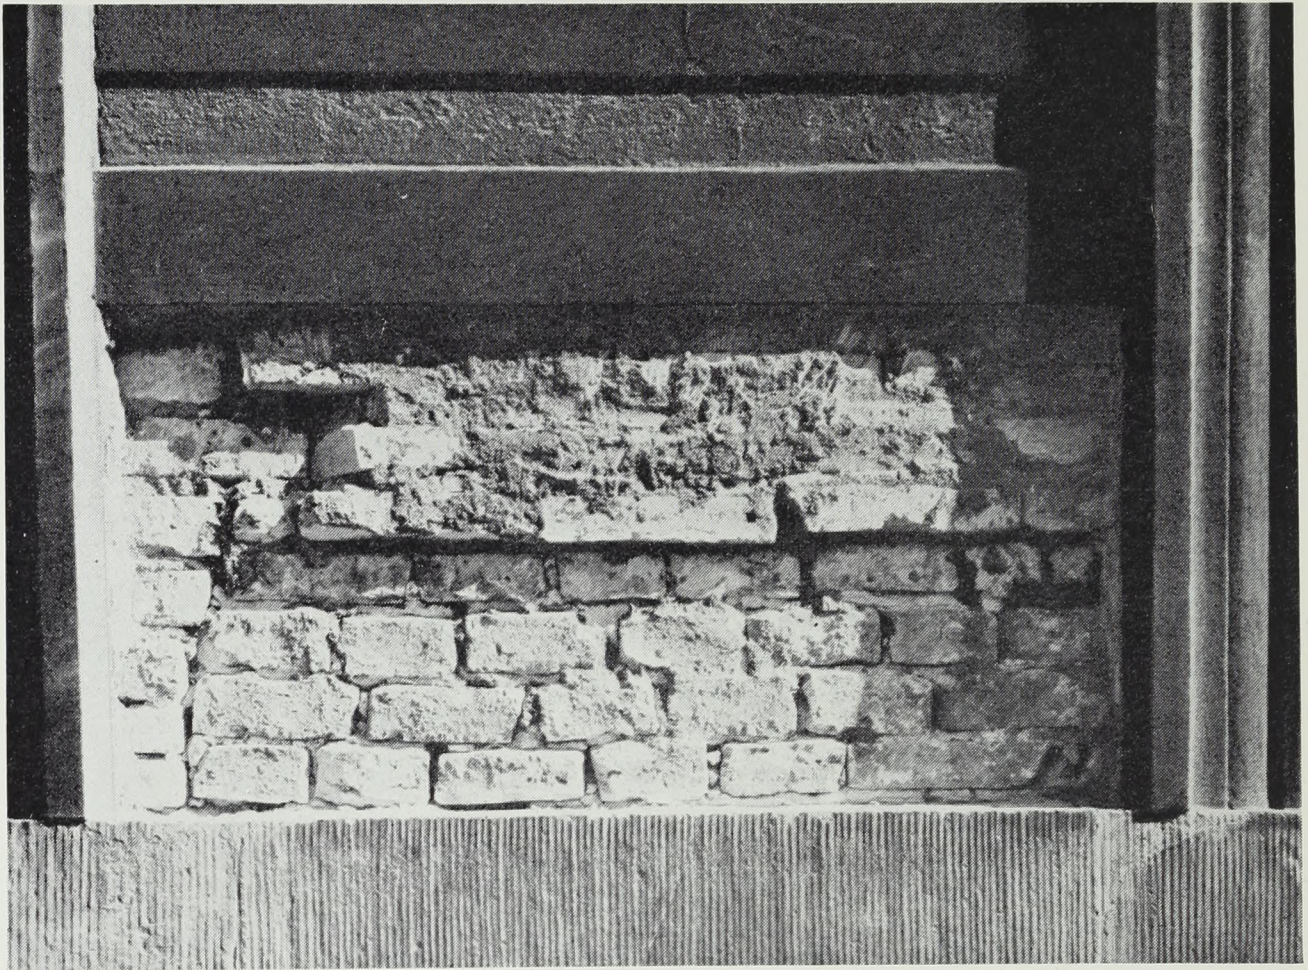
For om muligt at finde årsagen til de mange revner i bygningens ydermure foretoges tillige forskellige indhugninger i facademuren. På kanalsiden fjernes store stykker ensfarvet facadepuds, som senere kunne rekonstrueres. Det sås derved, at ydermuren yderst består af et tykt, meget stærkt pudslag af bornholmsk cement. (Figur 4). Murværket bag pudsen var i fra  $\frac{1}{2}$  til 1 stens tykkelse meget løst og dårligt opmuret af 3 forskellige murstensstørrelser, for en stor dels vedkommende uden forbandt.

Figur 4. Afhugning af sort pudsfelt ud for vær. II (mod kanalen). Murværket er udført af tre forskellige stenstørrelser. Manglende forbandt. (Jonals Co. fot. Januar 1942).

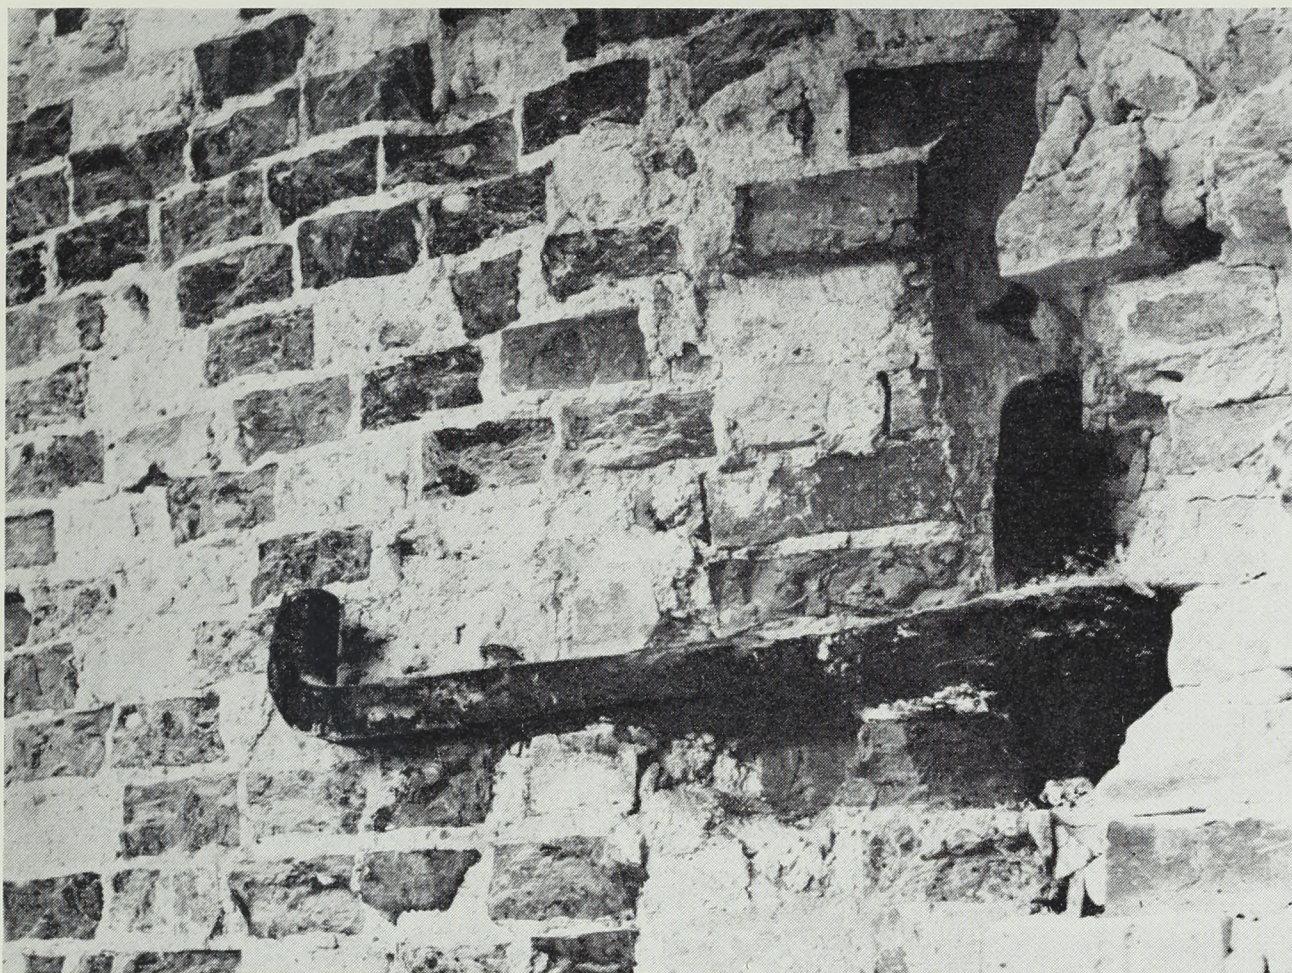
Figur 5. Portstabel fundet i venstre side af den store tilmurede port fra den oprindelige vognremise. En tilsvarende sad i portens højre side, begge ca. 2 m over terræn. Porten var i 10. fag fra venstre på facaden mod kanalen. (Jonals Co. fot. Maj 1957).

I andet fag fra forhallen fandtes den store port, der stammer fra Chr. VI's vognremise. I portfalsene sad der endnu indmuret to store portstabler. (Figur 5). De havde været omviklet med tjæregarn og var, skønt indmuret i ren kalkmørtel, ganske fri for rust. Portstablerne blev udtaget og deponeret på museet. Murværket omkring dem var lidet homogent.

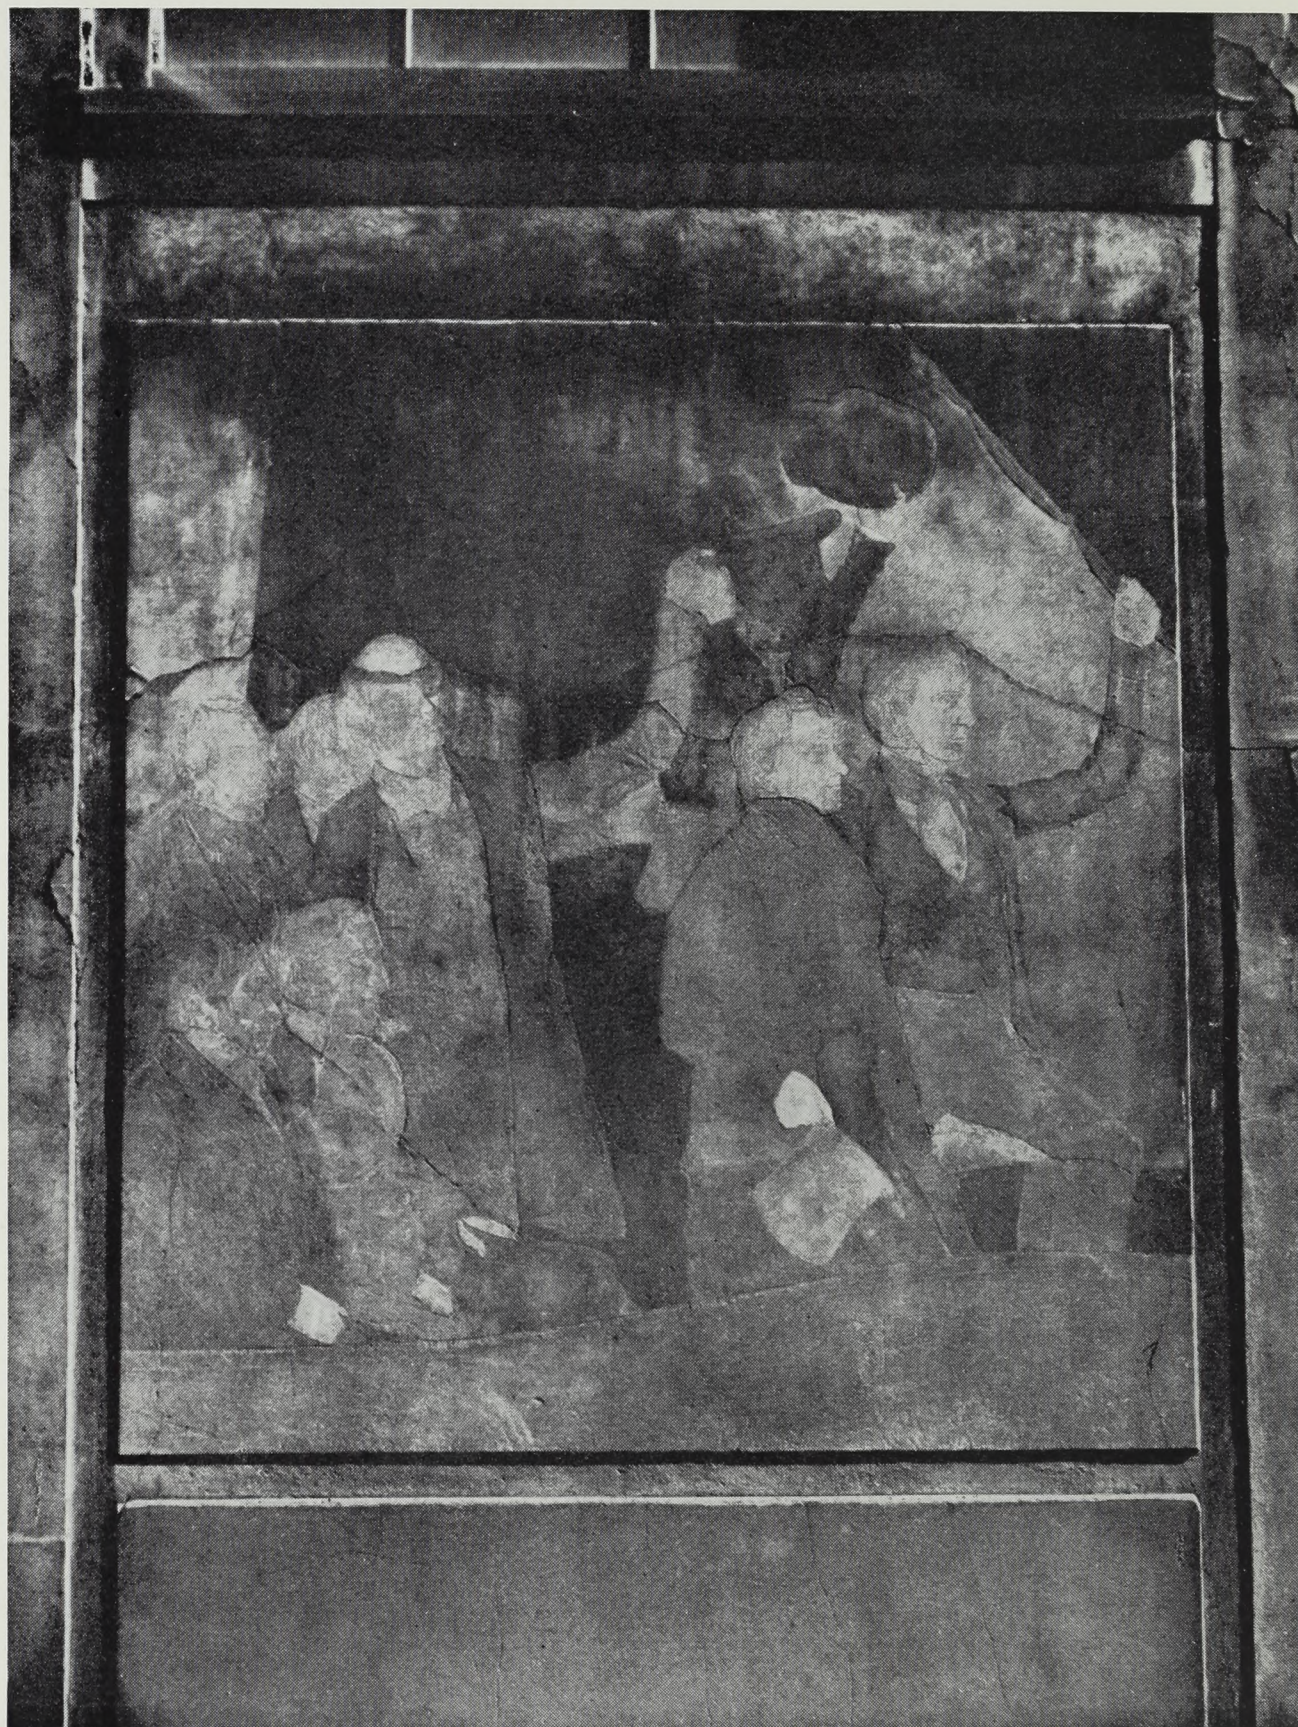
Noget andet er, at en fornyelse af billedfrisen ubetinget burde medføre en stabilisering af funderingen. Ved en restaurering må man begrænse enhver risiko for revner i billedfladerne, så vidt dette er muligt, da det ikke er gørligt at foretage reparationer i figurgrupperne uden at forringe den figurlige fremstillings værdi for føleligt. (Figur 6).

Figur 6. Sonnes frise. Billedfelt nr. 12 (mod kanalen). En kraftig vandret revne er forsøgt repareret. Pudsudfyldningen har været patineret, så at den oprindelig var mindre synlig. Nu fremtræder den som en uantagelig forvrængning, især hvor den rammer figurernes hoveder. (Jonas Co. fot. Juli 1952).

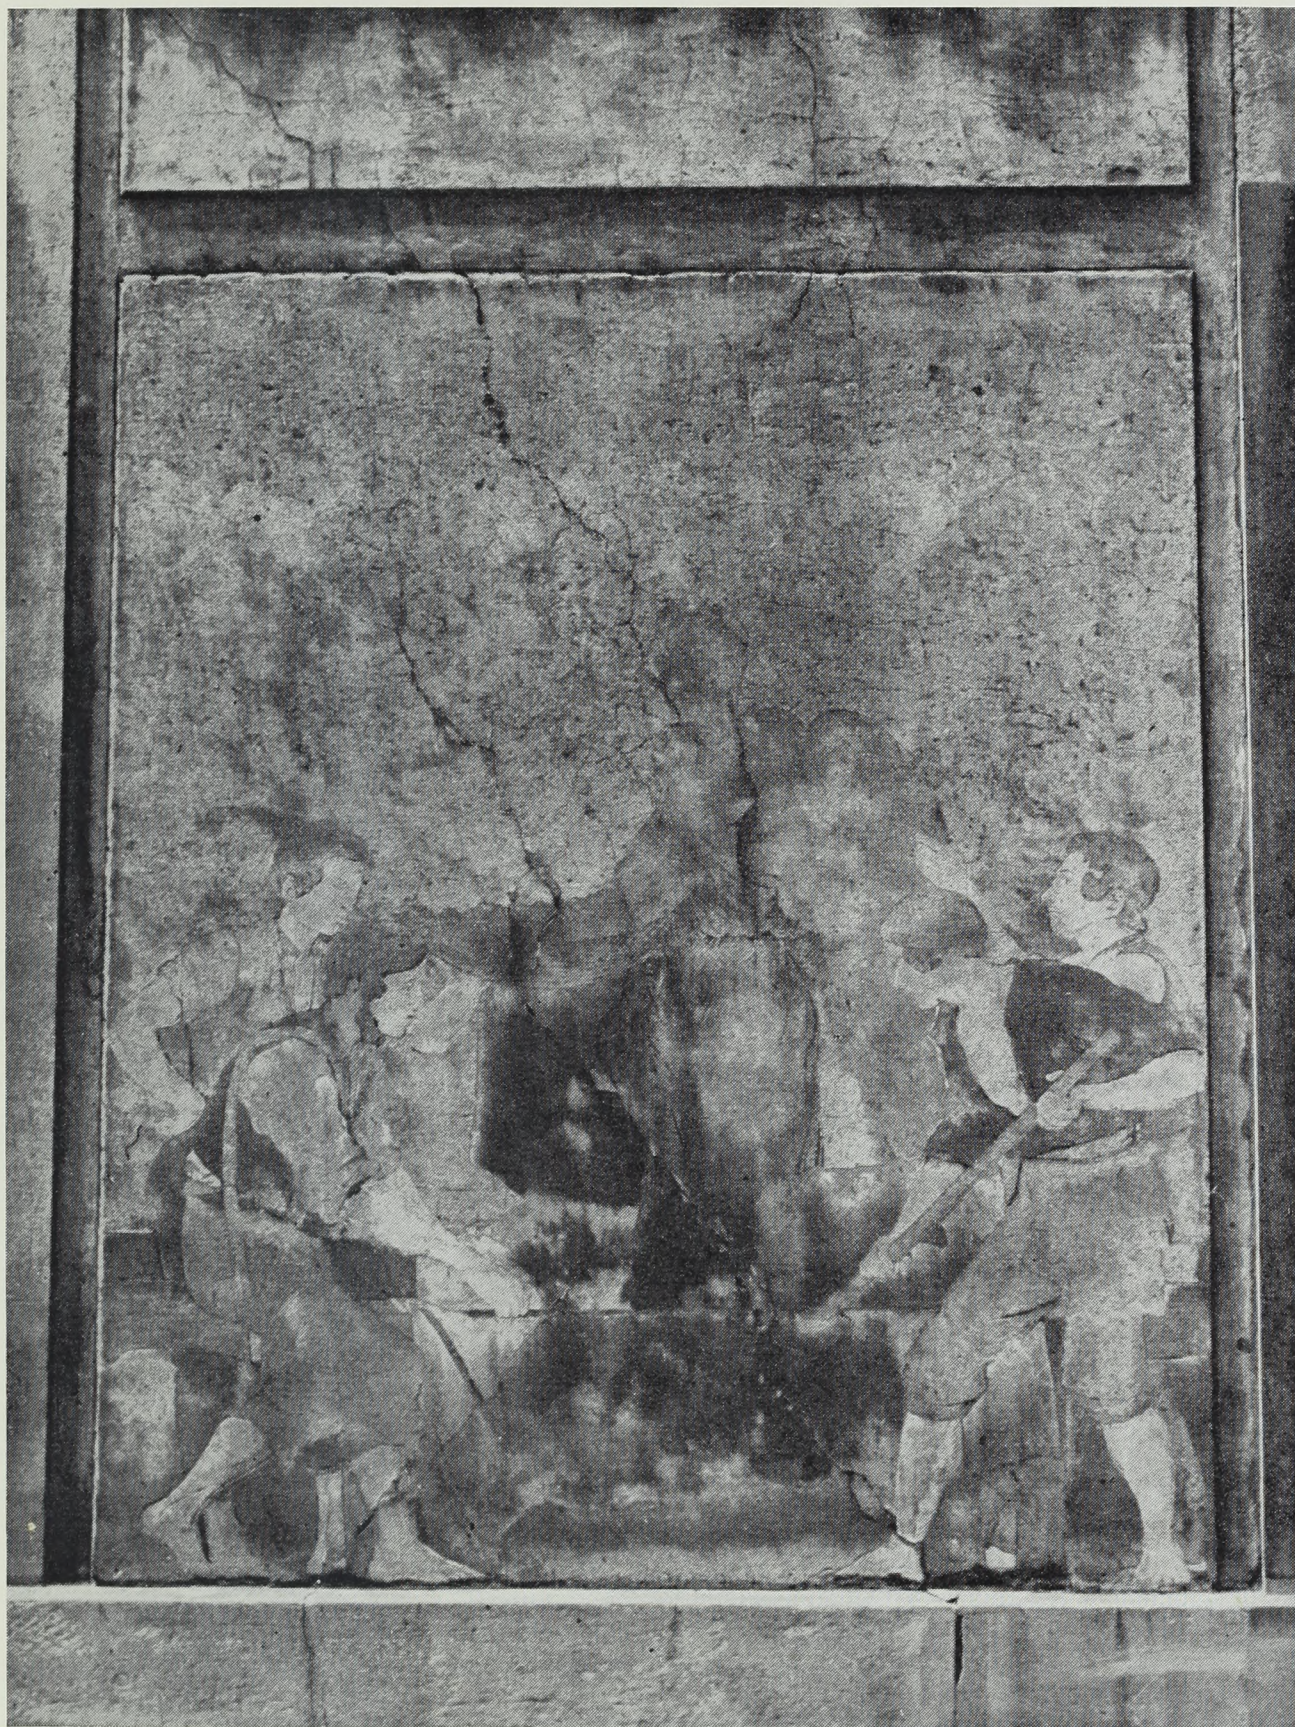
mer den på nærmere hold, ville også dette menneskeværk dø trist. Det står fast, at vi var i den 11. time, om et indtryk af storheden i Sonnes værk skulle bevares for eftertiden. (Figur 7).

Figur 7. Sonnes frise. Billedfelt nr. 48 (mod slotsgården). Dette er feltet med Dåbsengelen. Det har utvivlsomt megen malerisk kraft selv i den stærkt nedbrudte tilstand, men dette er dog i kunstnerisk henseende en for tilfældig virkning. (Jonals Co. fot. Juni 1952).

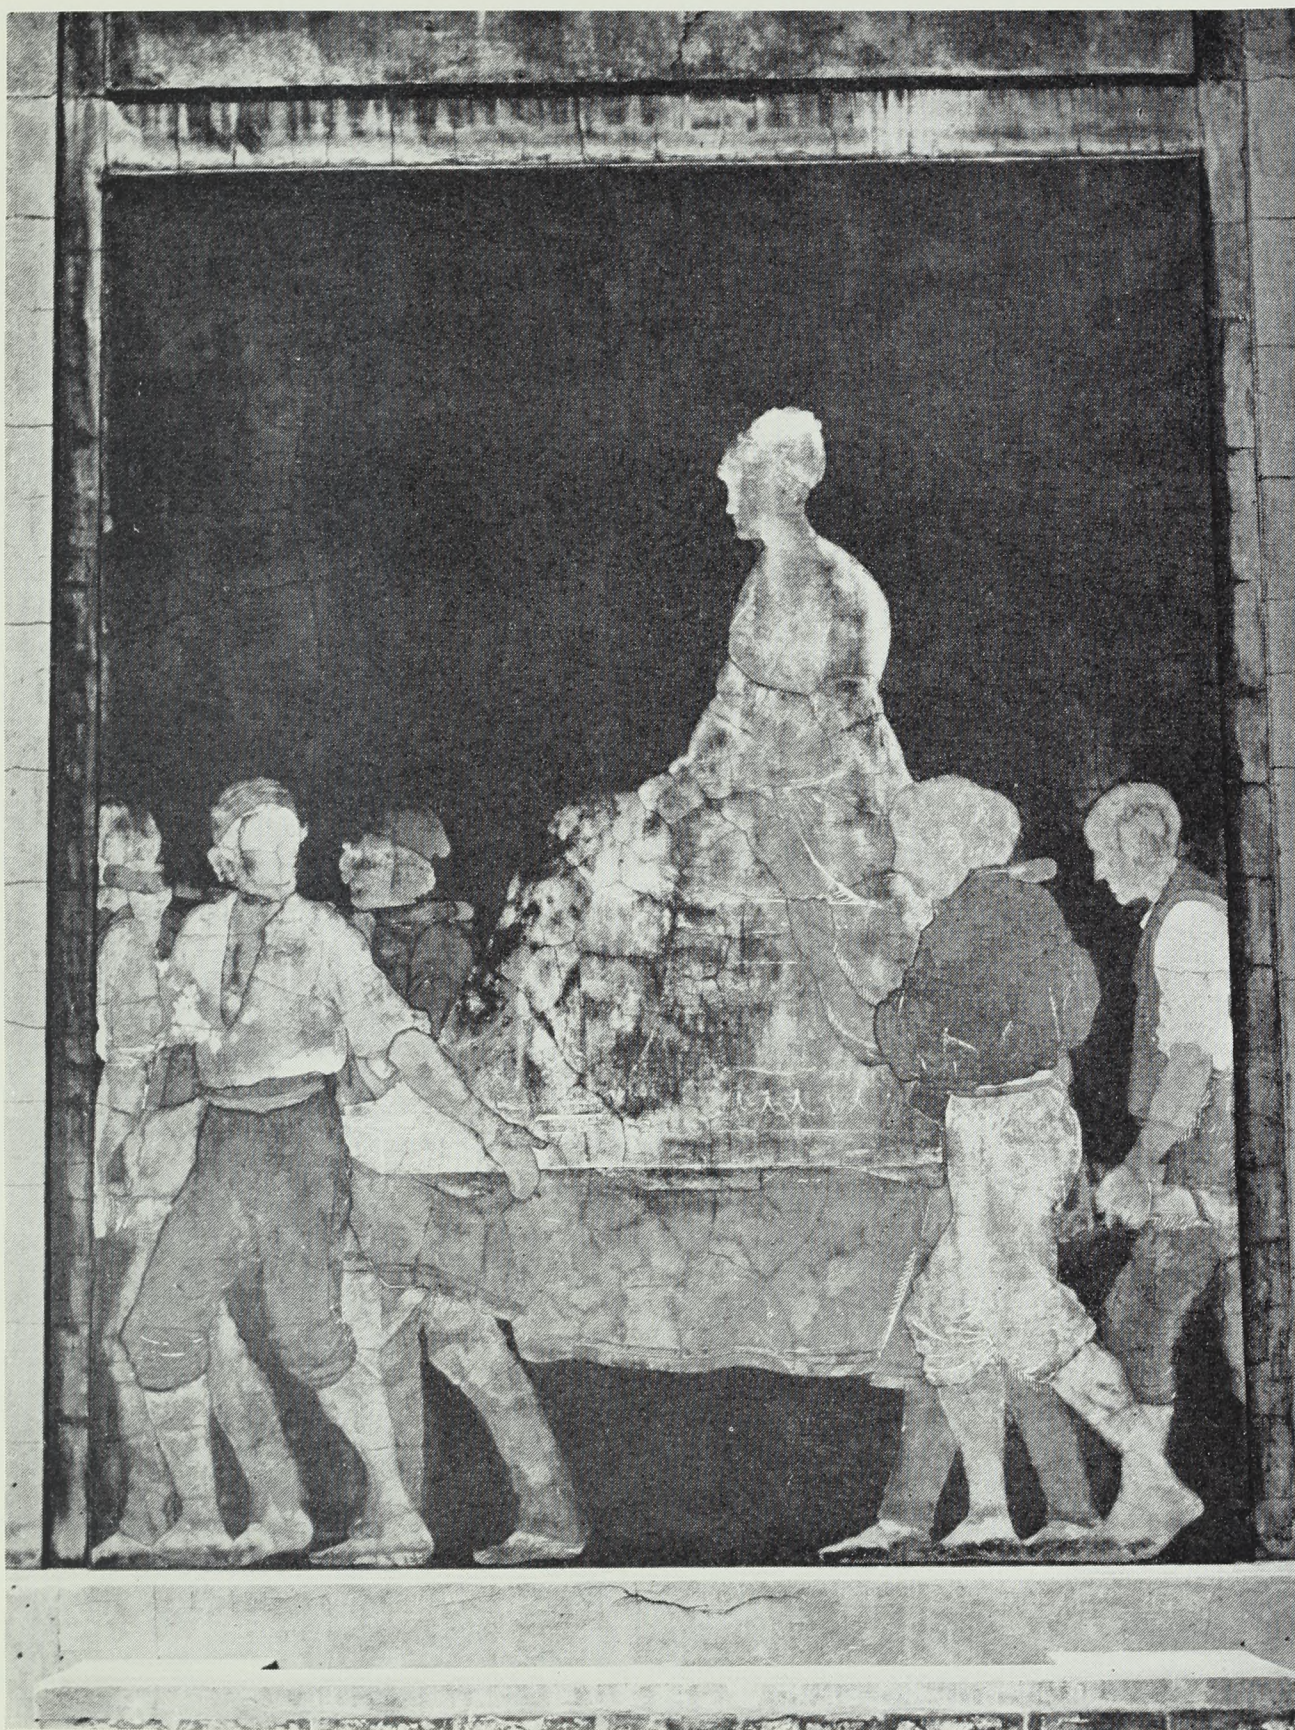
Disse to billeder var ikke tilfredsstillende i teknisk henseende. (Figur 8). Især var konturstreger og skraveringer ikke udført tilstrækkeligt holdbare, så felterne ville ikke kunne indgå harmonisk i en ny helhed, om en total fornyelse af frisen fandt sted, ligesom de ikke stod godt til de gamle billeder, fordi nedbrydningen af disse var sket på en helt anden måde end tilfældet var for Sonnes

Figur 8. Sonnes frise. Billedfelt nr. 46 (mod slotsgården). Det ene af de to prøvebilleder, som Joakim Skovgaard udførte i 1907 ved Niels Larsen Stevns; fotograferet før feltet blev taget af muren og sat på lærred af Elof Risebye. (Jonals Co. fot. 1943).

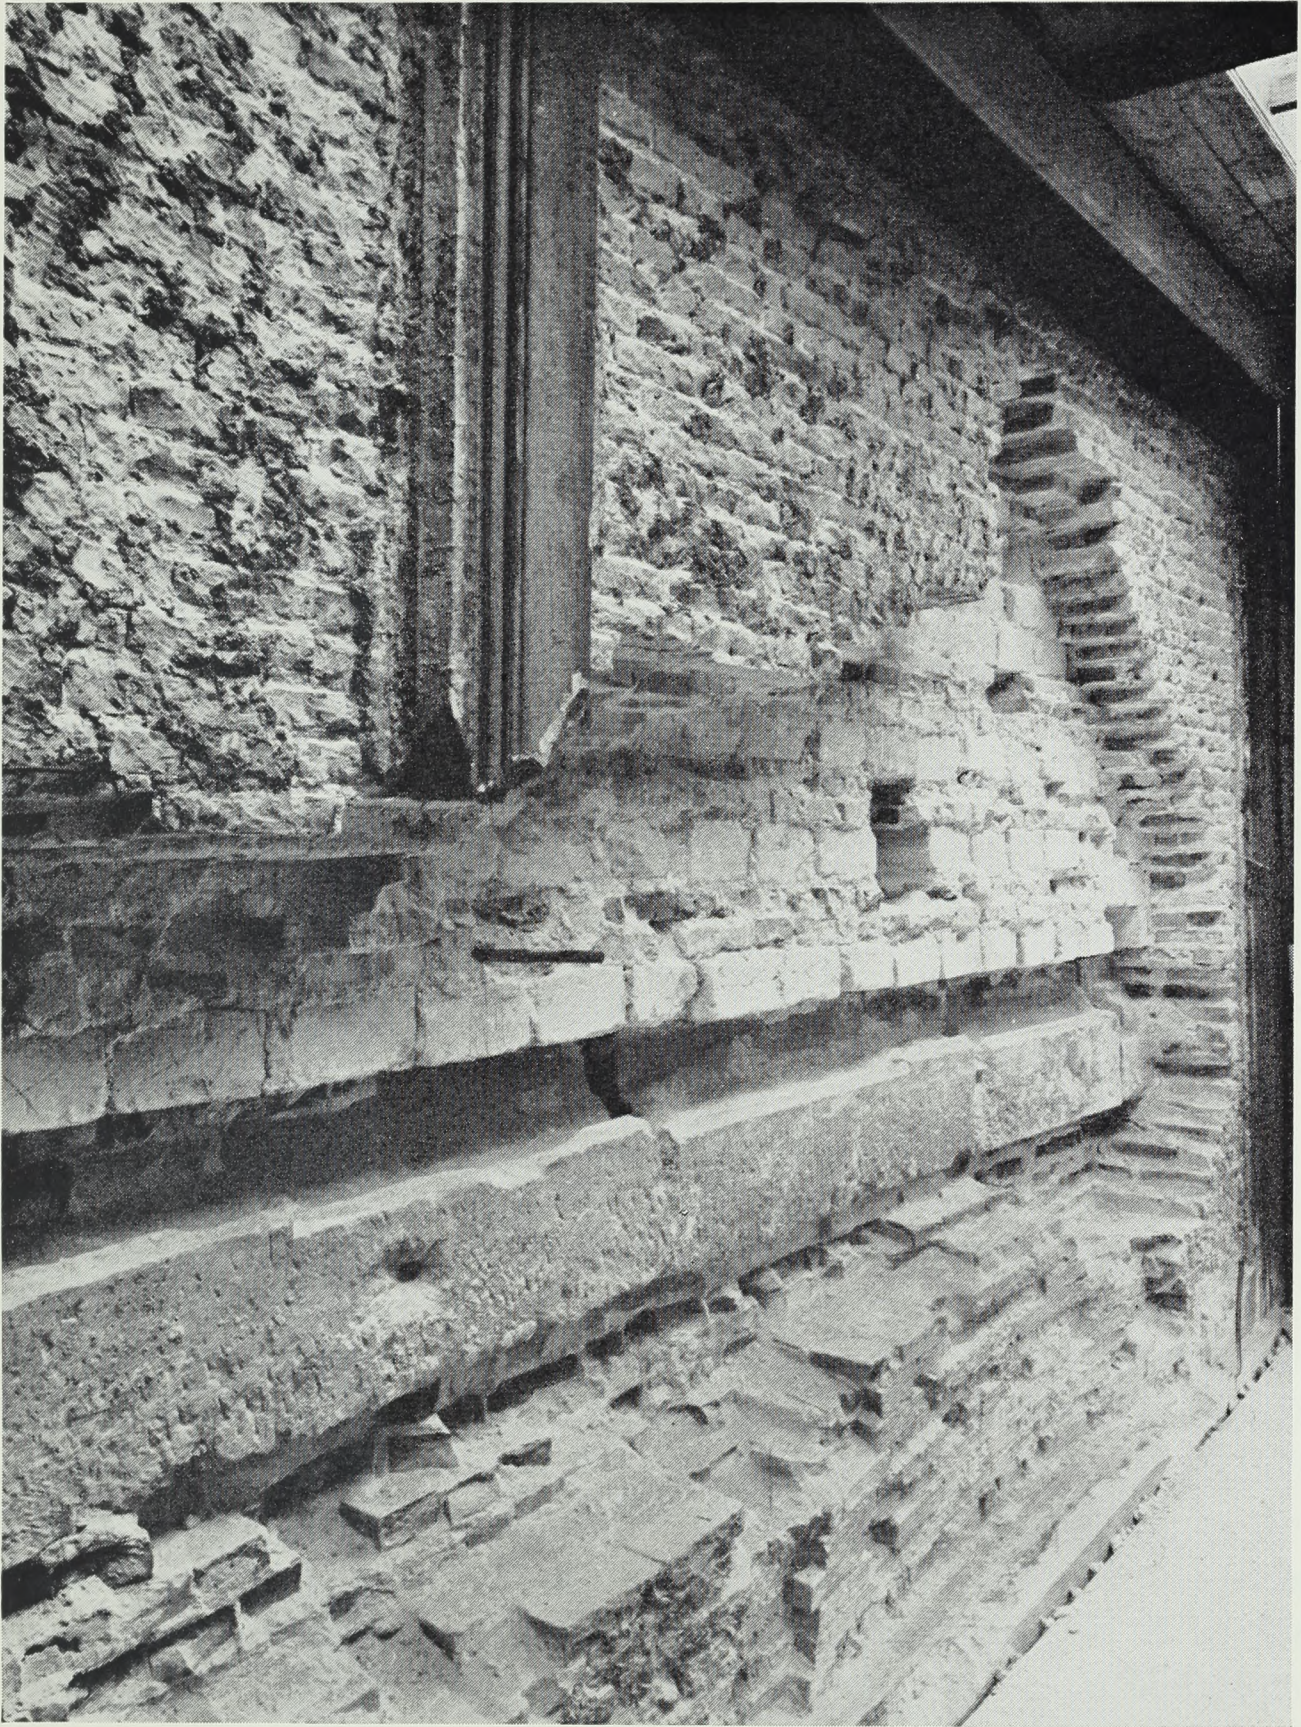
Af overordentlig betydning for det videre arbejde var det indblik, det nu var muligt at få i ydermurenes konstruktion. Bag de fjernede billeder på slotsiden konstateredes  $1\frac{1}{2}$  stens skalmur, som hovedsagelig må være opmuret, da Skovgaard udførte sine to billeder, idet store partier er muret med stærk cementmørtel. Bag denne skalmur lå ca. 0,50 m over museets pudsede sokkel et skifte af gamle sandstensgesimser, 1,20 m lange, 0,40 m høje og 0,30 m dybe. (Figur 9). Bag dem fandtes lignende gesimssten, som man ikke turde fjerne, idet man derved ville komme for tæt til bagsiden af ydermur. Over gesimsskiftet var

hvert tredje skifte udført af store kridtsten, det hele sammenmuret med almindelige mursten. Skalmuren, som huggedes ned, var næsten uden forbandt med murværket bagved.

Figur 9. Efter aftagningen af billedfelterne nr. 46 og 47 i Sonnes Frise (mod slotsgården). 1 stens skalmur af middelgod kvalitet. Den bagved liggende mur er udført med skifter af kridtsten og kaserede sandstensgesimser. Dårligt forbandt. (Jonals Co. fot. December 1943).

Som baggrund for de nye billedfelter opmuredes nu en solid 1 stens mur med godt forbandt til murværket bagved, idet alle de yderste gesimssten fjernedes. I foråret 1944 udførtes derefter et grovpudslag som underlag for farvepudsen.
