# Konstruktionerne i Thorvaldsens Museum

AF EDUARD TROELSGÅRD

## The Structures in Thorvaldsens Museum

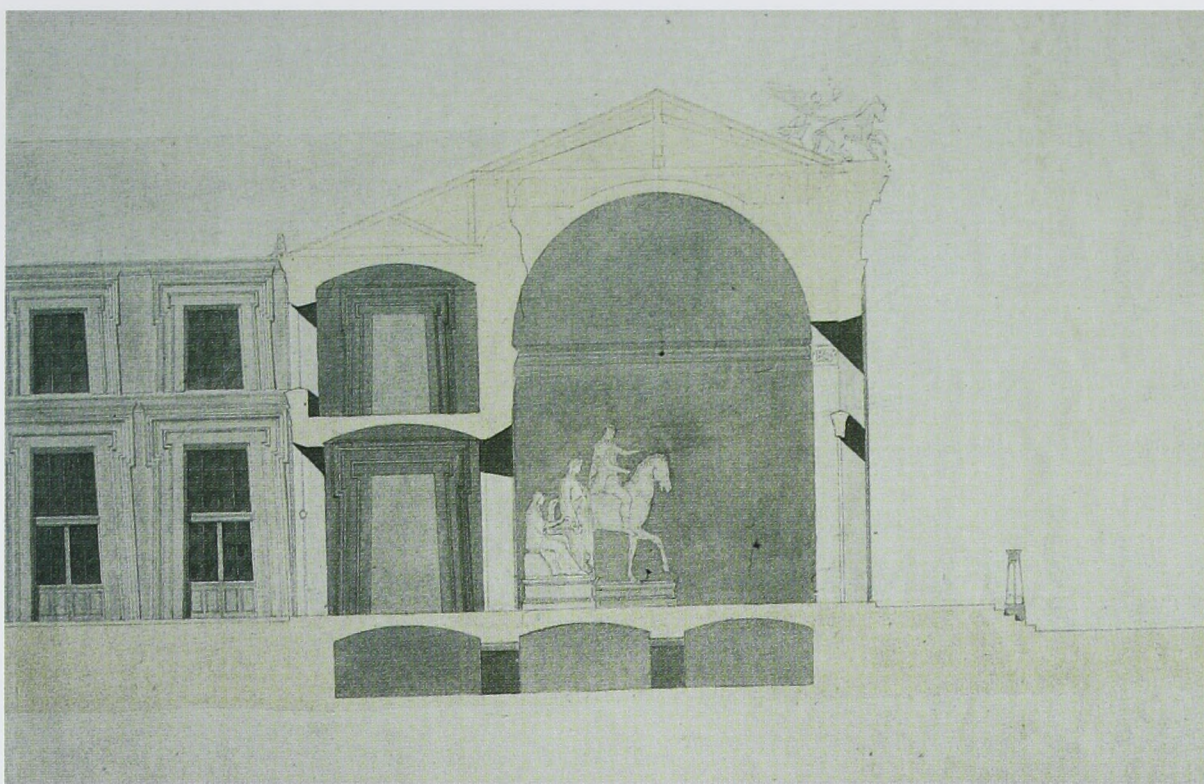
FIG. 5. Udsnit af længdesnit fra Bindsbølls approberede tegninger, 13. november 1839. Thorvaldsens Museum, D 1598.

På snittet fra det approberede sæt tegninger ses de to typer funderinger, Häussers dybereliggende slyngværk og Bindsbølls højere liggende træfundering.

Häussers slyngværk ligger under grundvandspejlet, og der kan derfor forventes lang levetid for denne træfundering. Ved den seneste prøvegravning til slyngværkerne er der således heller ikke konstateret nogle skader.

Men grundvandsspejlet ligger 30-40 cm under overkant af Bindsbølls træfundering, hvilket dog er ret almindelig praksis for den tid. Her er der stor risiko for råd og svamp i træfunderingen.

Der har da også været sætningsproblemer, som er søgt afhjulpet med forskellige former for efterfundering fra 1912 og frem til 1943.

Nu er alle fundamenter forstærket med undtagelse af Häussers gamle slyngværker.

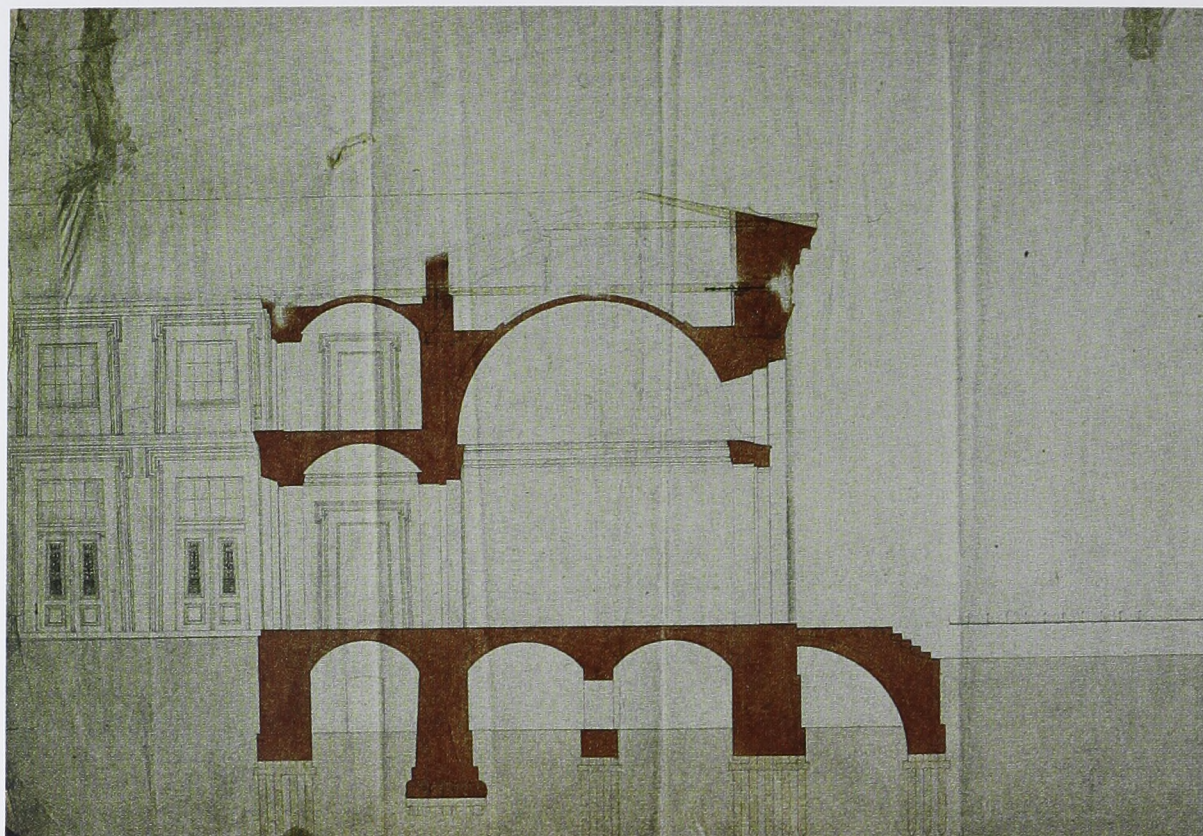
FIG. 6. Bindsbølls snit i Forhal m.m., tidligere end d. 29. august 1840. Thorvaldsens Museum, D 1767.

Et af kritikpunkterne var manglende stabilitet i Forhallen og vanskeligheder ved hvælmuringen.

Som det fremgår af de to snit, det approberede og et rettet snit fra før 29. august 1840, tages kritikken til følge, men ganske vist med andre motiveringer.

Hvælvet over Forhallen er sænket 3 alen (knap 2 m), tykkelsen på midten reduceret til 1 sten, korridorhvælvet mellem stue og 1. sal er hævet, og det er gjort fladere.

Der er herved blevet mulighed for et trækbånd over Forhallens hvælv og for et bedre modhold mod hvælvtrykket på korridorsiden.

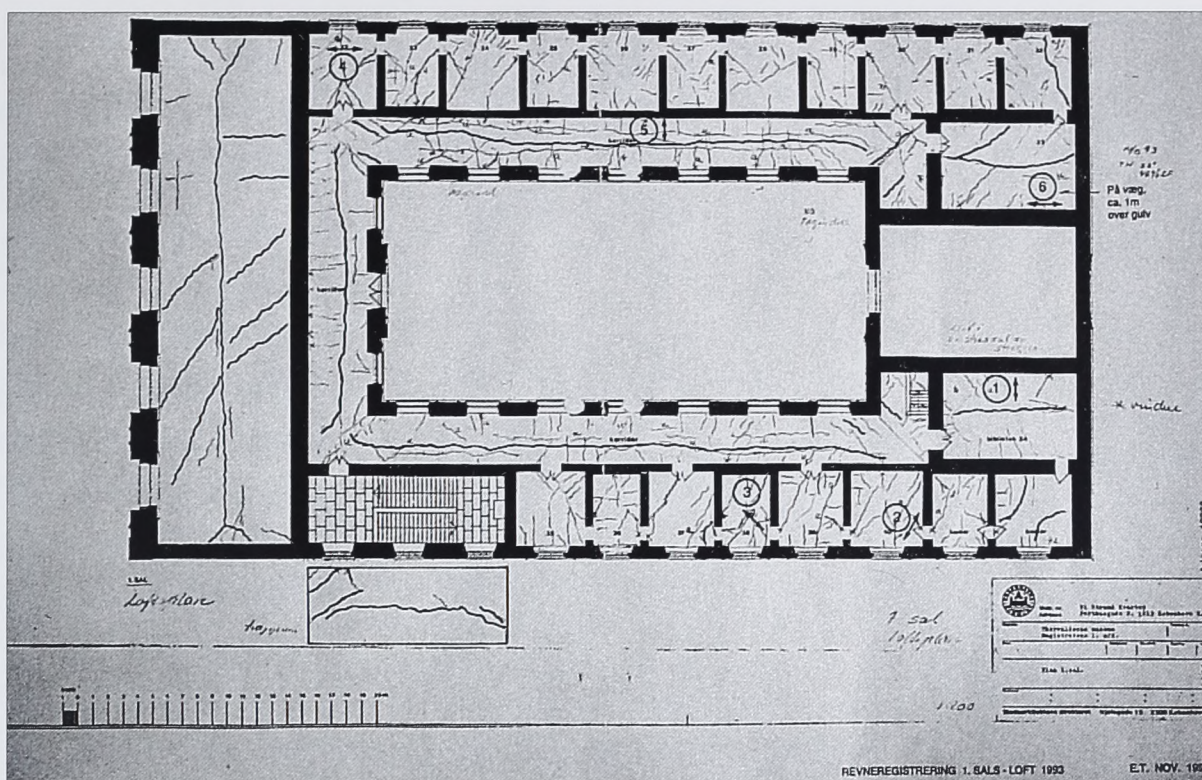
FIG. 8. Registrering af revner i hvælv over 1. sal. Væsentlige og karakteristiske revner er trukket kraftigt op.

Men bygningen med alle de dekorerede og derfor følsomme flader er nu skæmmet af revner, ikke større end op til 1 mm, men oven i gamle reparerede revner af størrelsesorden 3-4 mm.

Revnerne er registreret, og der er foretaget orienterende analyse af kraftforløbet i udvalgte snit.

Revnebilledet kan tolkes som primært udskydning af hvælv med beskedent modhold (korridorerne, Kristussalens naborum, trapperummet og Forhallen) og måske sætning af Forhallens NV-del (kanalsidens hjørne mod Stormbroen).

De væsentligste opgaver fremover må derfor være supplerende undersøgelser vedr. Forhallen, meget gerne flere oplysninger om de udførte efterfunderinger, flere oplysninger om materialevalg ved ombygningen og senere reparationer og først og fremmest eftergang og vedligeholdelse af samtlige ankre.

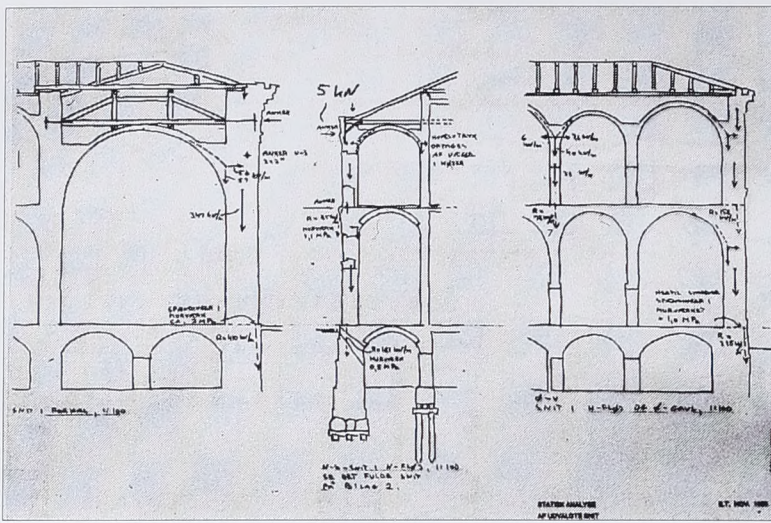
FIG. 9. Statisk analyse af kraftforløbet i udvalgte snit.

Kraftforløbene viser, at forankringerne i højde med murkronerne er overordentligt afgørende for bygningens stabilitet, og deres tilstand bør derfor vurderes nøjere.
