# Sonnes frise

*Af Katrine Eltang og Bo Kjeld Kierkegaard*

## Tilstanden før restaureringen 2001-2009

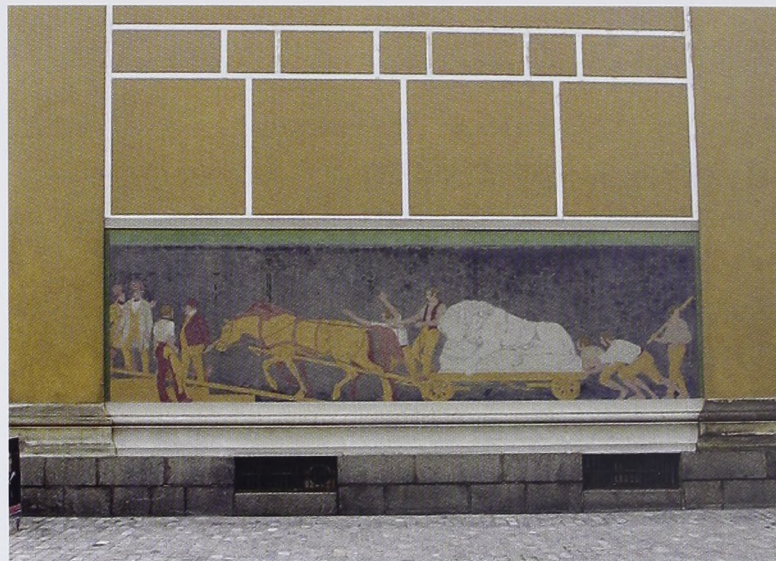
Ill. 2. Løvefeltet på facaden mod slottet før restaurering. (Foto: BK ApS)

Thorvaldsens skulptur *Den døende love – Schweizer-loven*, der trækkes op af museets trappe, fremstod meget nedbrudt og forvitret, og pudsen var meget porøs og afsmittende (ill. 2). Mange af billedfeltets detaljer var gået tabt, og den nedbrudte overflade havde skabt en overrepræsentation af tilslagskorn i overfladen. Den store synlighed af tilslagskorn gav farvepudsen et gråligt slør, som det også var tilfældet mange steder på de udekorerede felter. På billedfrisen var det dog i særlig grad farveudtrykket i den sorte puds, der var forrykket (ill. 3). Også de mange omhyggeligt placerede sorte konturlinjer og skraveringer var meget nedbrudte og flere steder helt forsvundet (ill. 4). Det var dog stadig muligt at aflæse billedfeltet, men eftersom de mange detaljer var forsvundet, fremstod motivet gråt og udvisket. Nedbrydningen af bindemiddel i de overliggende gule pudsfelter havde endvidere medført, at gule pigmentkorn af regn var blevet transporteret ned over det underliggende frisefelt. Samme skadesbillede tegnede sig til dels også på de billedfelter, der ligger umiddelbart til højre for indgangen på sydfacaden. På billedfelt nr. 46-48 fremstod motivet udvisket, og mange konturlinjer var bortroderet. Dette nedbrydningsmønster udtonede sig, jo længere man bevægede sig ned mod facadens østlige ende, hvor billedfelterne kunne betegnes som værende meget velbevarede. Der var også variation i bevaringstilstanden indenfor de enkelte billedfelter, hvor områderne langs de lodretstillede indfatninger fremstod velbevarede, mens de for vind og slagregn mere ubeskyttede partier fremstod relativt nedbrudte. På de mest velbevarede billedfelter sås endvidere store områder med belægning af gips og sod på overfladen (ill. 5), og som på de resterende dele af facaden også belægning af almindeligt overfladesnavs.

vand. Efter afsaltningen, afbørstningen og overrislingen var de mange løse tilslagskorn i frisens overflade blevet fjernet. Det grålige slør, der i særlig grad havde forrykket farveudtrykket i den sorte puds, var dermed reduceret, og der var en betydeligt større sammenhæng i frisens samlede forløb. De meget nedbrudte billedfelter på sydfacadens vestligste del fremstod ikke længere som selvstændige, utilgængelige og svært aflæselige billeder, som det tidligere var tilfældet, og feltet med den døende løve er nu igen en del af frisens kontinuerlige forløb (ill. 8).

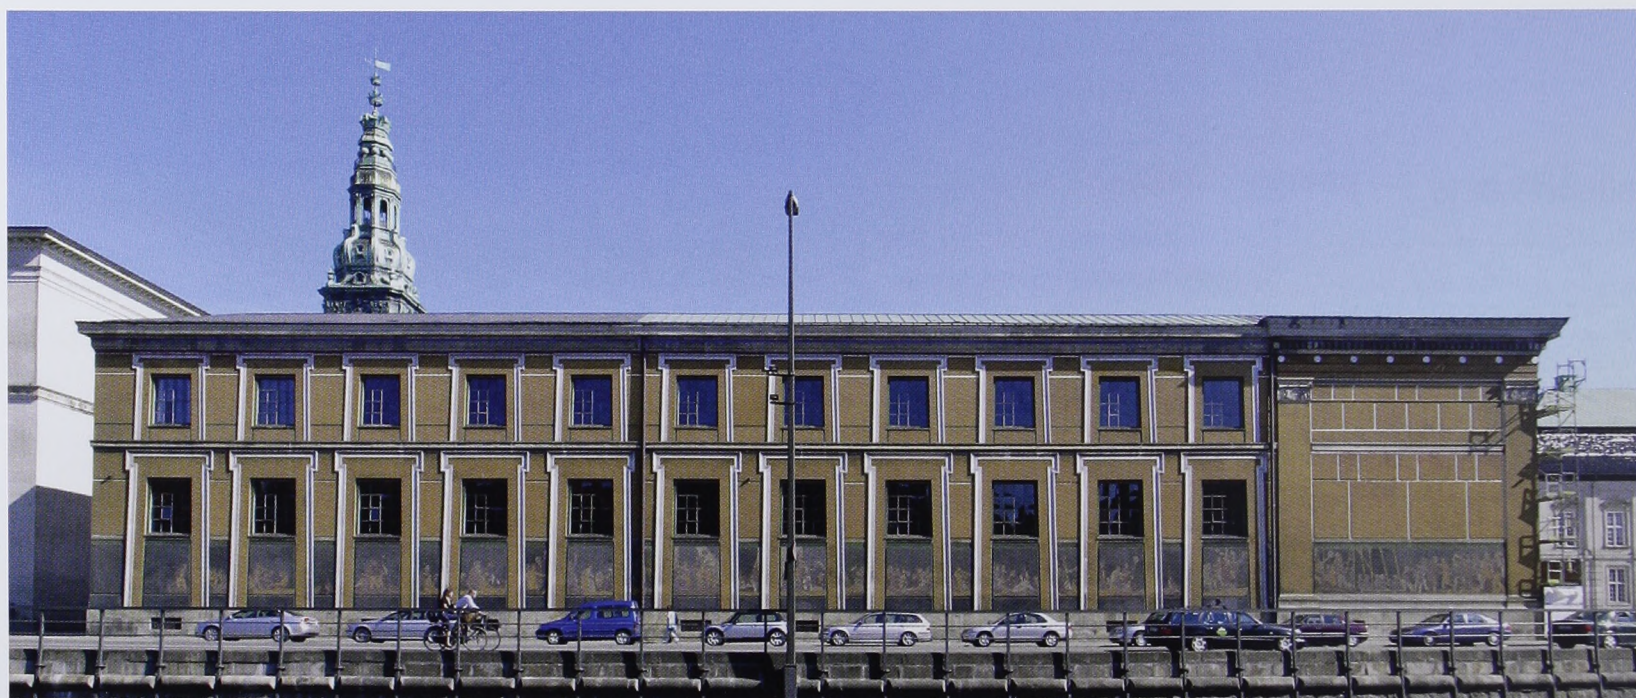
Sonnes frise er ligesom de udekorerede murflader bygget op i farvet cementpuds (ill. 1). Pudsen indeholder foruden kalk og portlandcement tilslag i form af naturligt sand og en indfarvning bestående af uorganiske pigmenter. Tilslagskornene i frisen består udelukkende af skelsand (fint strandsand) og ikke af en blanding af skelsand og bakkegrus, som det er tilfældet for de udekorerede murflader. Årsagen til dette er, at skelsandet kan sigtes ned til en meget lille kornstørrelse (0-0,5 mm), hvilket giver en puds, hvori det er muligt at udskære meget præcise konturer.

Ill. 1. Facade mod kanalen før restaurering. (Foto: BK ApS)

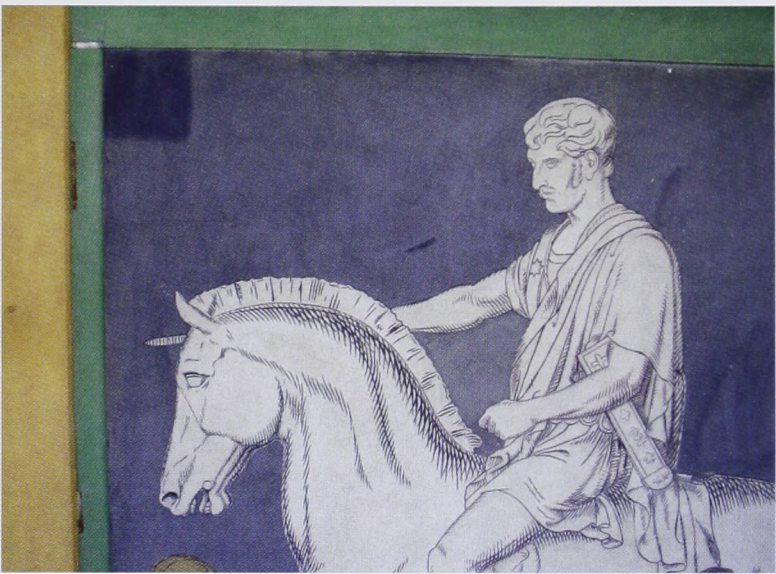
Ill. 3. Frisefelt fra facaden mod Christiansborg Slot med forsøgsvis afbørstning af løstsiddende sandskorn øverst til venstre. Bemærk de små udskæringer omkring bevægelsesrevner i den grønne facadepuds før komplettering med restaureringsmørtel. (Foto: BK ApS)

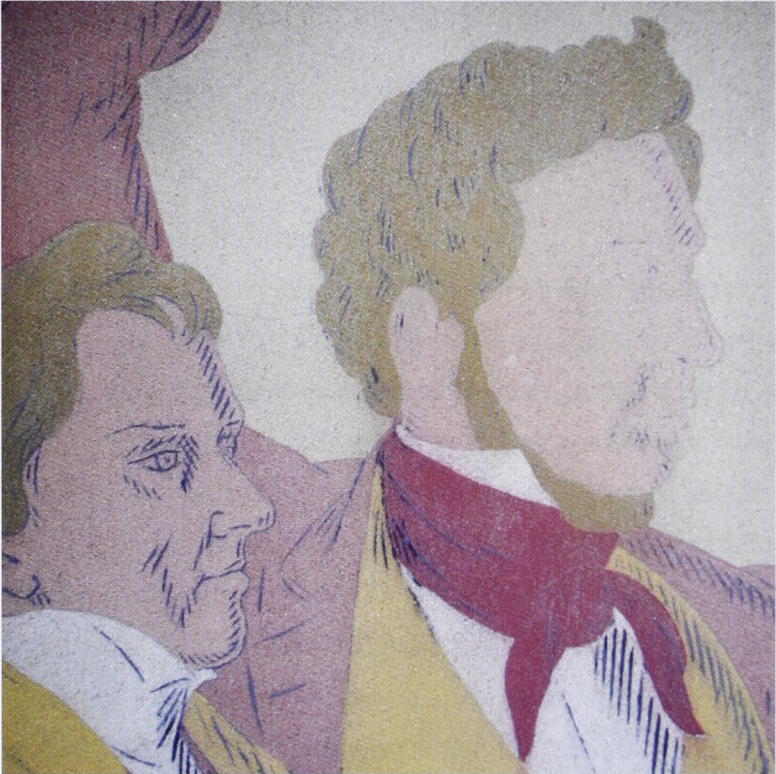
Ill. 4. Detalje af frisen på kanalfacaden med bortroderede konturer. (Foto: BK ApS)

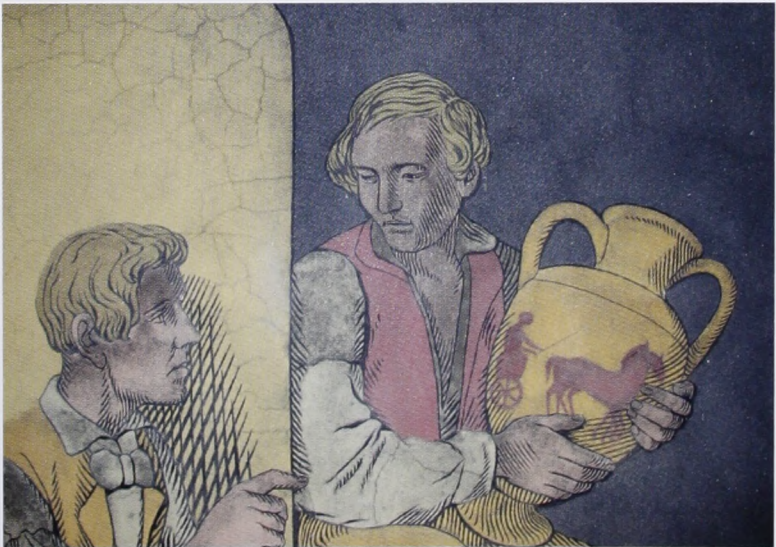
Ill. 5. Detalje af frisen på facaden mod slotskirken med sort gipsbelægning. (Foto: BK ApS)

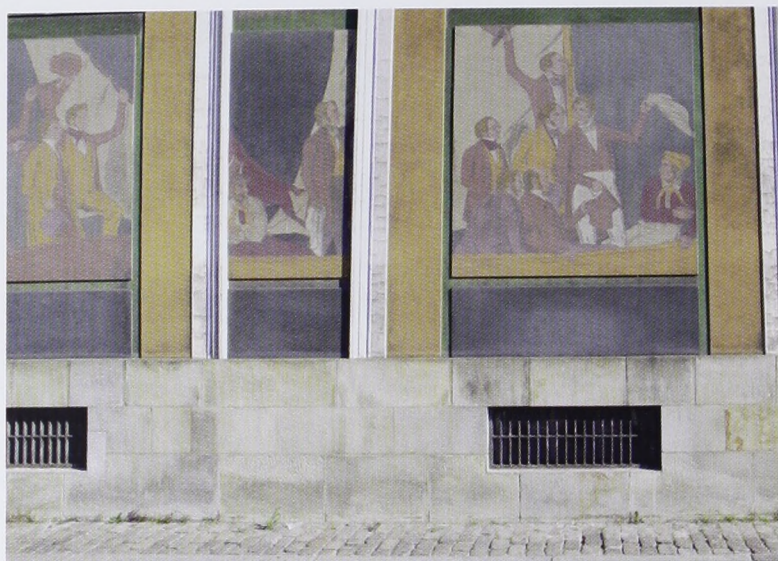
Ill. 6. Detalje af frisen på nordfacaden før restaureringen i 2008. (Foto: BK ApS)

Kun en mindre del af frisen havde forekomster af gipsbunden sod. Hovedsageligt var dette angreb fra luftforurening koncentreret på billedfelter på nordfacaden (ill. 6 & 7), samt den del af frisen, der strækker sig over østfacaden. Disse felter blev helt eller delvist afsaltet. På de resterende billedfelter havde de store mængder vand, der under afsaltningen af de overliggende pudsede murflader og profiler var løbet ned over frisen, medført, at smuds-partikler i frisens overflade var skyllet bort. De større partikler, der ikke var blevet fjernet under overrislingen, herunder løse tilslagskorn, kunne efterfølgende forsigtigt fjernes fra overfladen med bløde børster. Efter afbørstningen lå der løse pigmentkorn i overfladen. Disse blev fjernet ved et svagt lufttryk fra en trykluftpistol. Afslutningsvis blev alle billedfelterne overrislet en sidste gang med

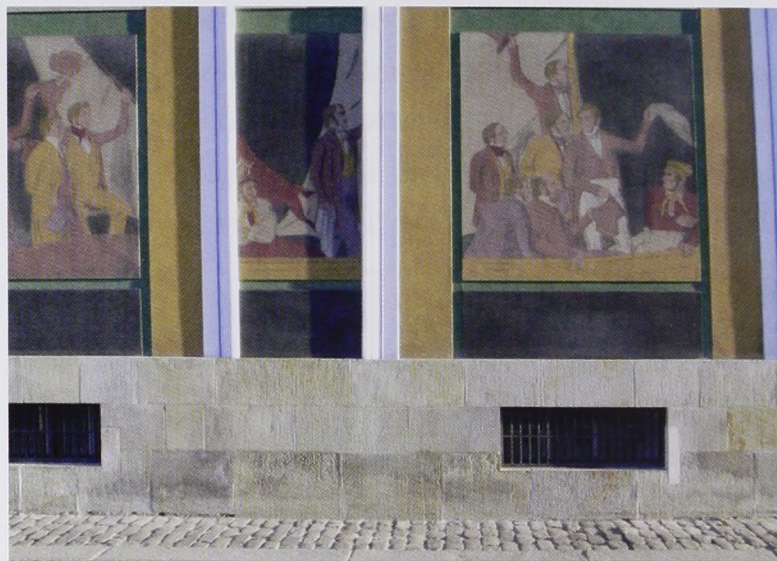
Ill. 7. Detalje af frisen på nordfacaden efter restaureringen i 2008. (Foto: BK ApS)

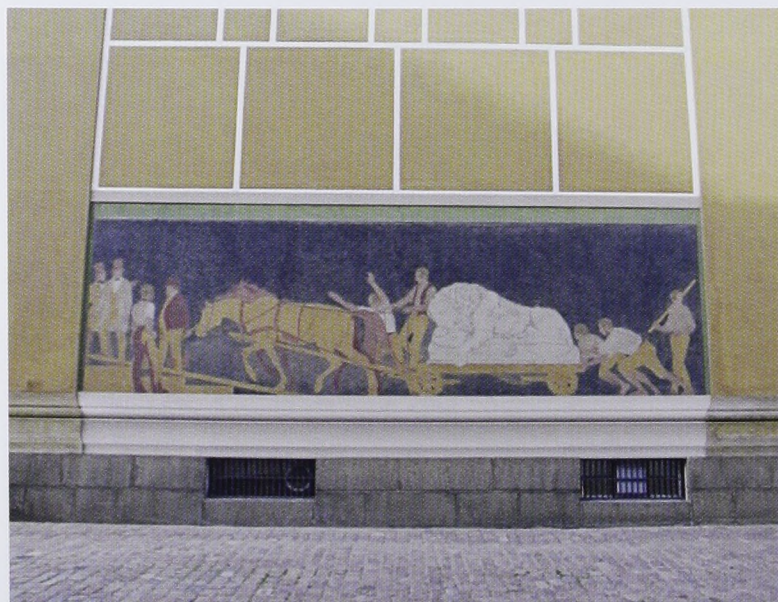
ill. 8. Frisen på forhallens facade mod Christiansborg Slot efter endt restaurering. (Foto: BK ApS)

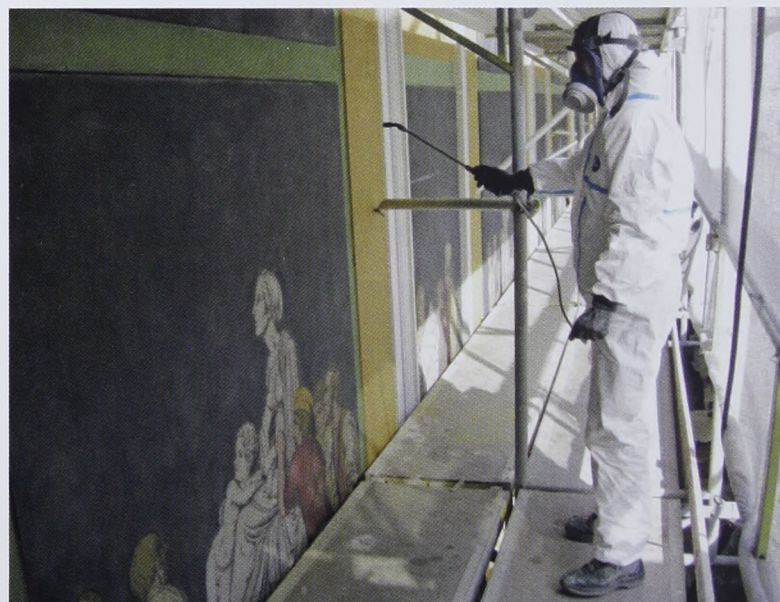
Ill. 9. Konsolidering af frisen på facaden mod Christiansborg Slot med TEOS. (Foto: BK ApS)

I forbindelse med konsolideringen på sydfacaden blev der indledningsvis foretaget en testkonsolidering på billedfelt 47 og 50 med TEOS. Testfelterne viste en lille farveændring (mørkning) i pudsens efter konsolidering. Farveændringen fortog sig efter et par dage. Ud fra forsøgsresultaterne blev det besluttet at konsolidere hele frisen med TEOS. Efter konsolideringen opstod der partielt nogle

mørke partier i pudsens. Disse mørke partier fortog sig efter ca. en uge. Efter ca. to måneder blev et lille testfelt på frisen konsolideret endnu engang. Dette blev gjort for at vurdere, om pudsens kunne tilføres yderligere styrke ved endnu en konsolidering. Testen viste, at den gule puds ved konsolidering nummer to havde en tendens til at blive overmættet og mørkne, og der blev derfor ikke konsolideret yderligere her. Den sorte baggrundspuds var dog stadig så porøs, at det var muligt at konsolidere endnu engang uden farveforandringer. Efter konsolidering nummer to kunne det konstateres, at den sorte puds ikke længere var afsmittende og var blevet væsentlig styrket.

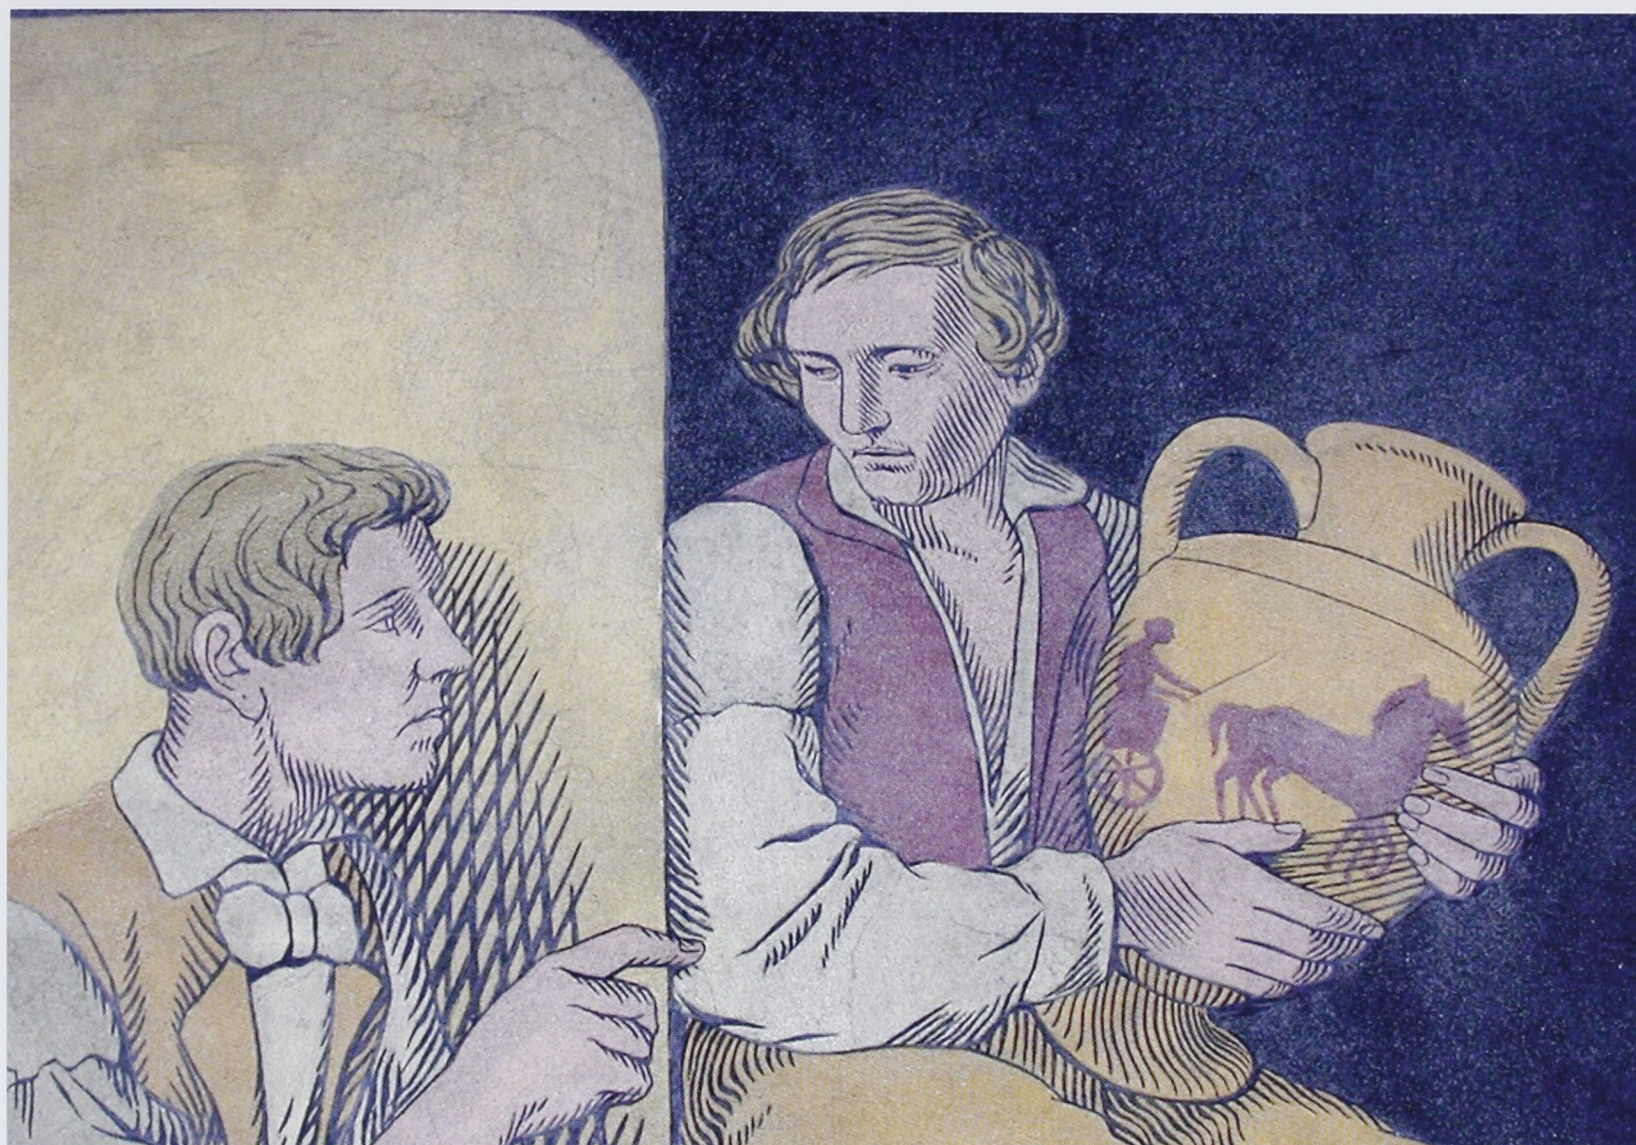
Ill. 10. Detalje af frisen på facaden mod Slotskirken efter afsaltning. Samme udsnit som ill. 5. (Foto: BK ApS)

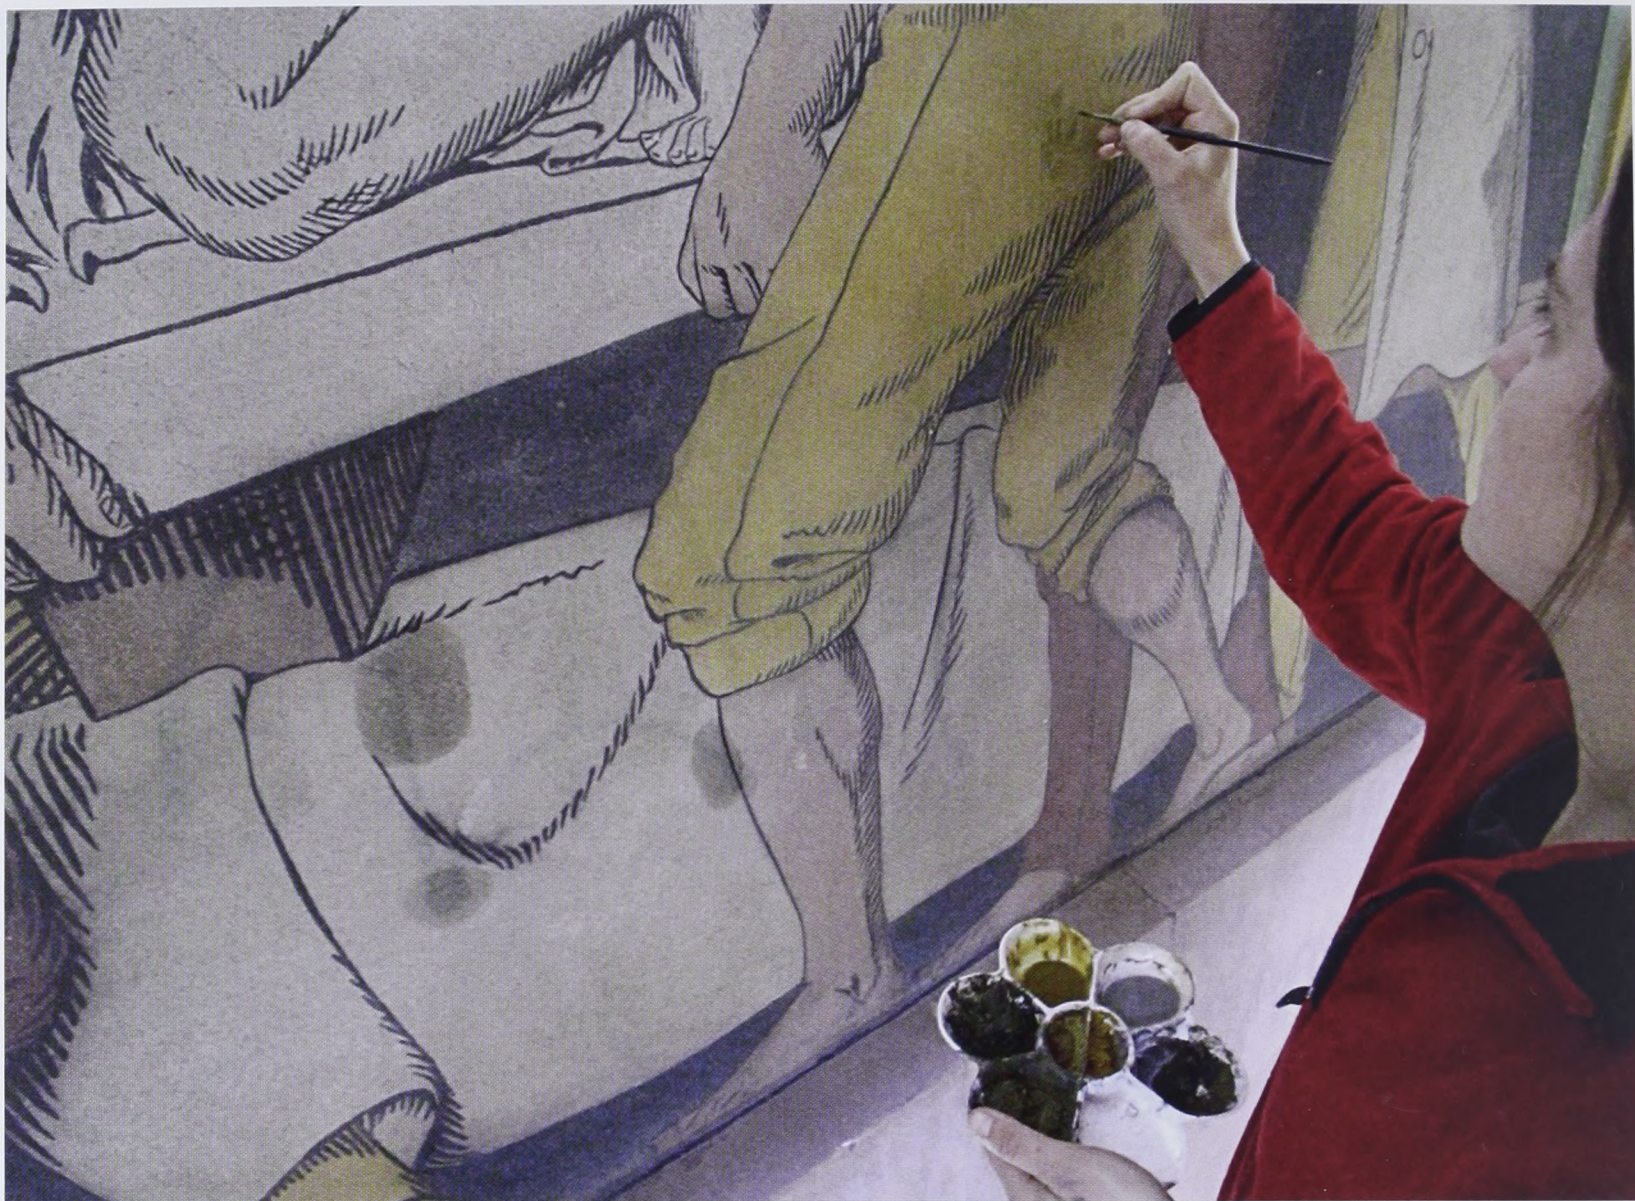
Ill. II. Bortretouchering af rester af ældre graffiti på frisen mod Christiansborg Slot med kalkfarve. (Foto: BK ApS)

Efter overfladerensningen af frisen kunne det konstateres, at denne ikke havde haft effekt på resterne af ældre graffiti på sydfacaden. En stor del af farven sad stadig tilbage i pudsens fordybninger. Da det ikke var muligt at fjerne farvefragmenterne med organiske opløsningsmidler, blev det besluttet at retouchere ovenpå farvesporene, da graffitien virkede meget forstyrrende på frisens æstetiske udtryk (ill. II). Der blev retoucheret med følgende pigmen-

ter bundet i kalkvand: gul okker, rå umbra, caput mortuum, rå Siena og kønrøg. Retoucheringen blev udført i tratteggio-teknik.
