# Pudsede murflader og trukne profiler

*Af Katrine Eltang og Bo Kjeld Kierkegaard*

## Tilstand før restaurering 2001-08

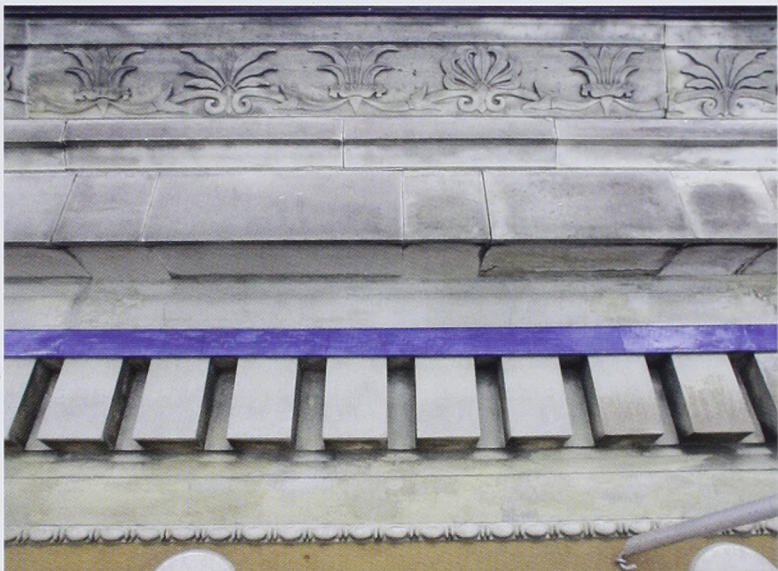
Ill. 4. Sandstensgesims på hovedfacaden før restaureringen i 2006. (Foto: BK ApS)

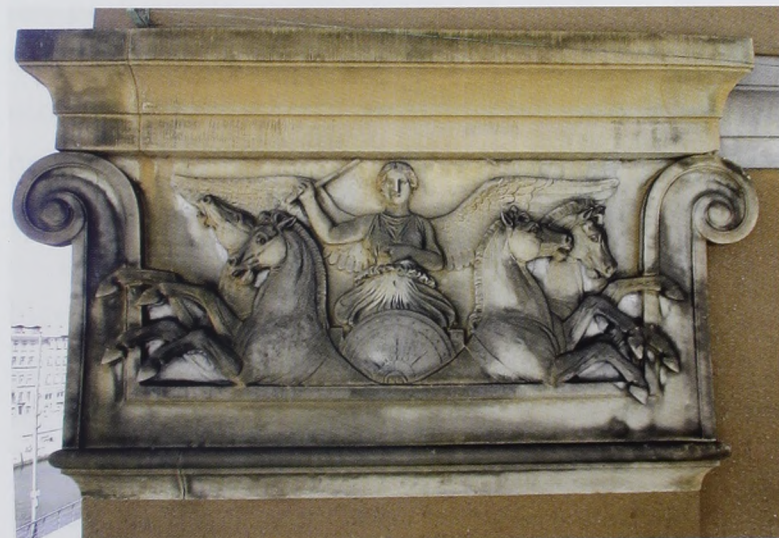
Ill. 5. Kapitælrelief på hovedfacaden før restaureringen i 2006. Udvaskning af gult pigment fra den overliggende facadepuds har farvet relieffet gult.

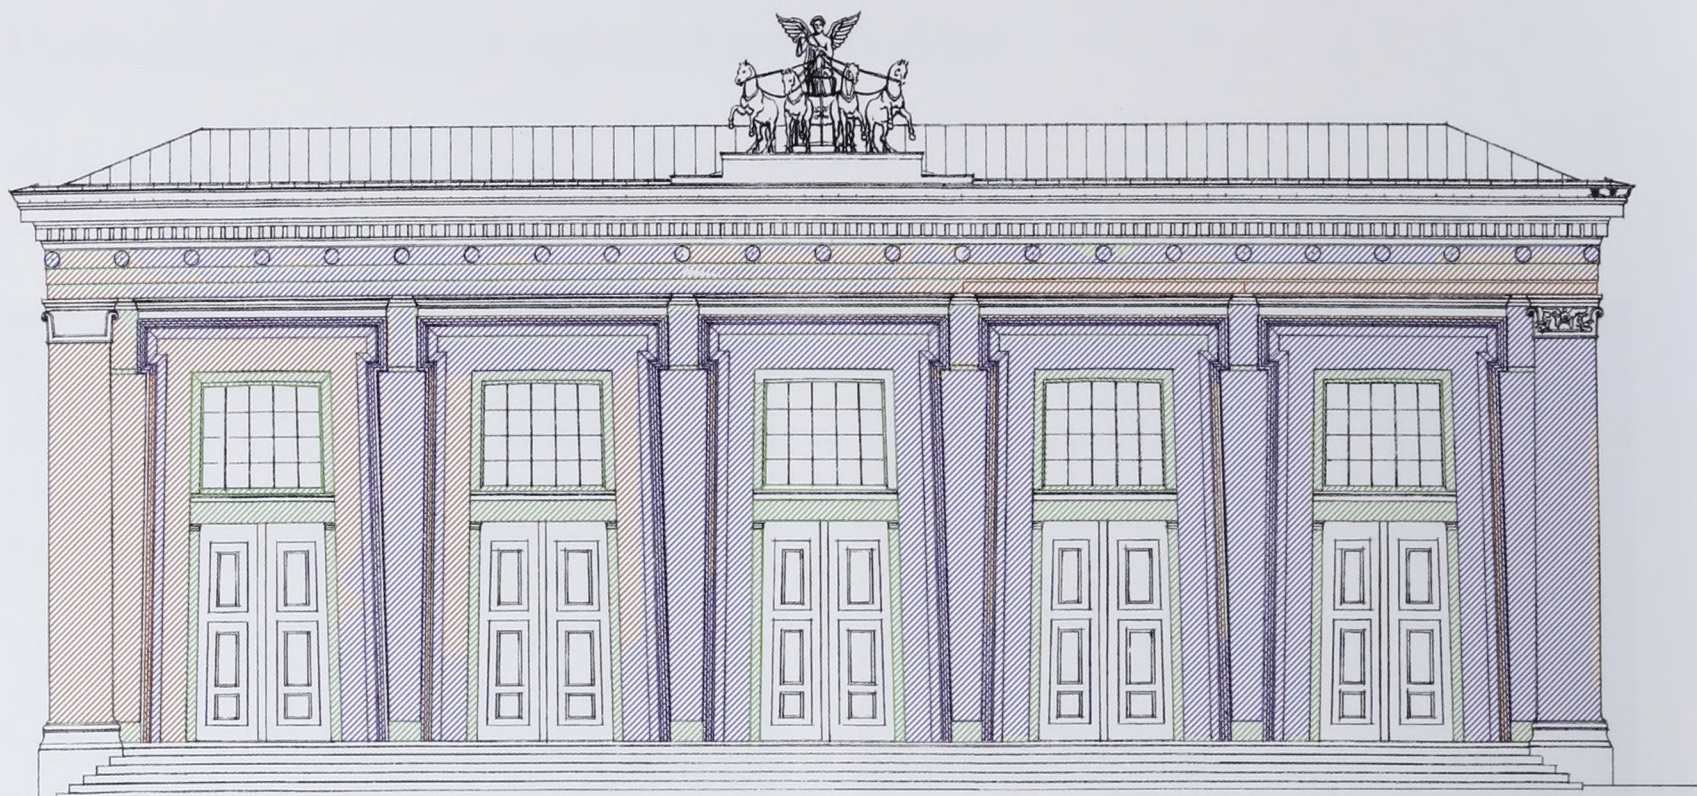
Ill. 7. Bevaringstilstand for hovedfacadens  
pudsede murflader før restaureringen i 2006.  
Uddrag af den grafiske tilstandsregistrering.

- Overfladen stort set intakt. Lokalt ses gipsaflejringer
- Tilslaget delvis blotlagt
- Tilslaget ligger helt frit i overfladen

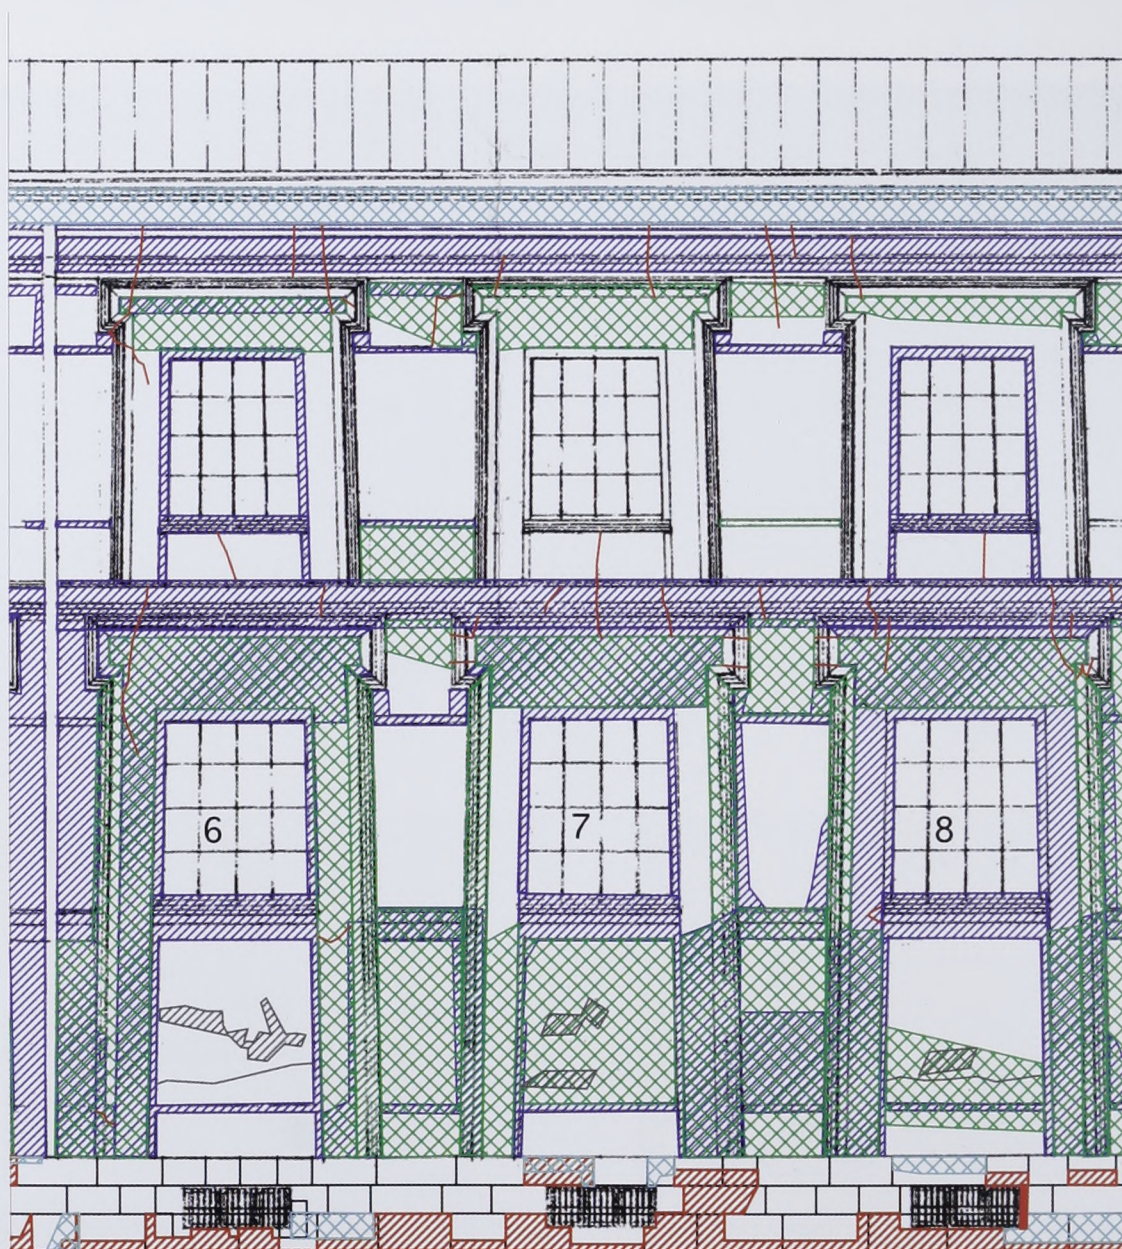
Ill. 8. Grafisk dokumentation af skader.  
Fag 6 til 8 på facaden mod kanalen.

- Gipskoncentrationer
- Krakelinger i pudslaget
- Mørk forureningsskorpe på sandsten
- Nedbrudt fugemørtel, samt løstsiddende og manglende fugemørtel
- Nedbrudt sandstensoverflade
- Revnedannelser igennem pudslag og sandsten
- Bortfald af sandstensdele
- Graffiti
- Nedbrudt kontur i billedfrisen

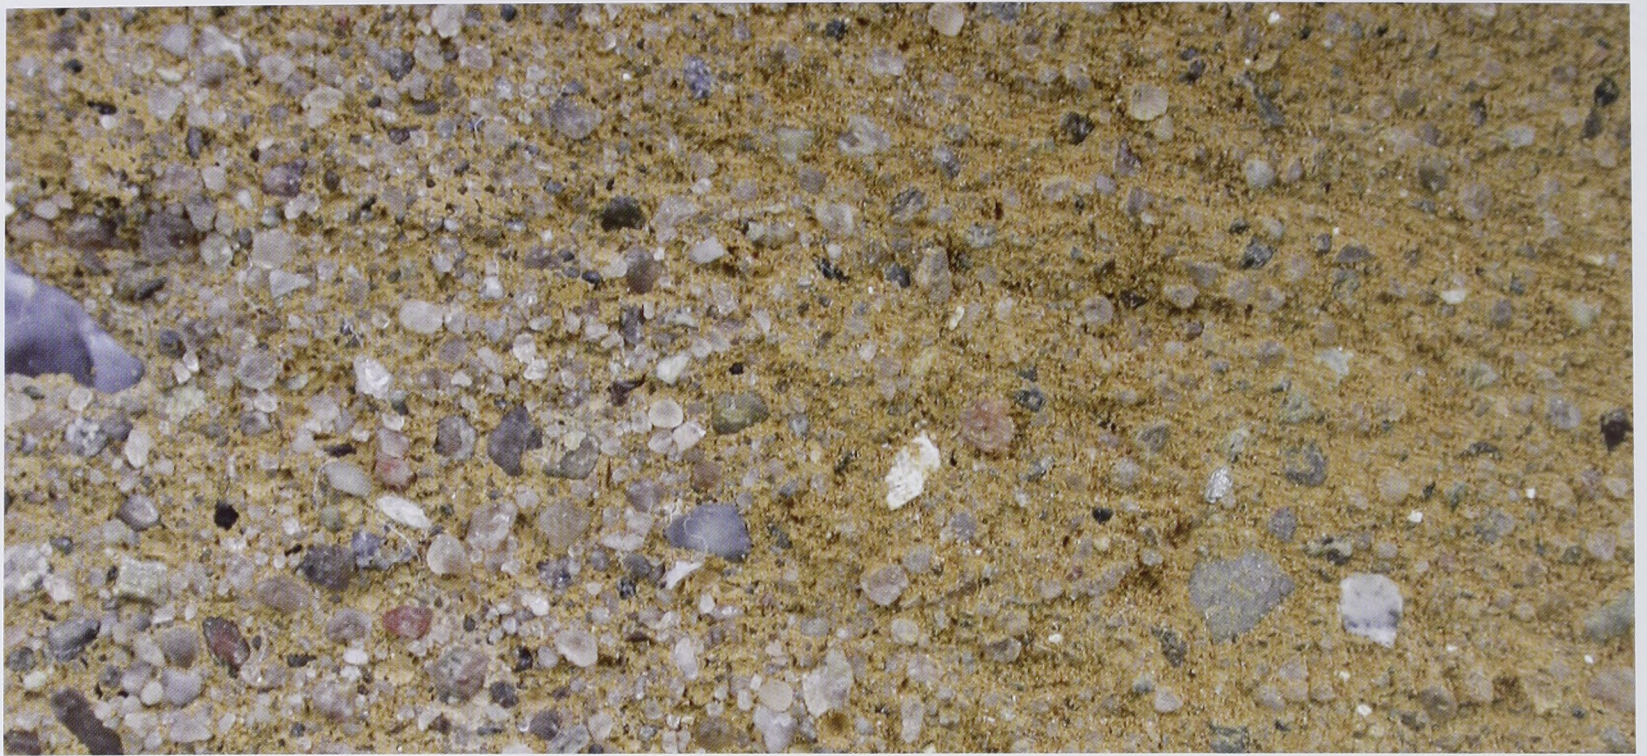
Ill. 10. Makrooptagelse af overflade på gul facadepuds i område eksponeret for slagregn, øverst på hovedfacaden før restaureringen i 2006. Bemærk de frilagte grå sandkorn i overfladen. (Foto: BK ApS)

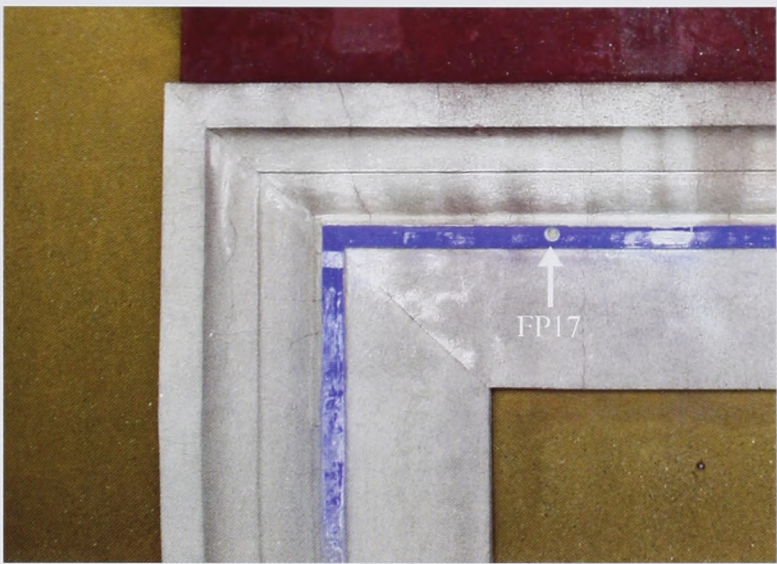
Fra oven: Ill. II. Øverste del af 5. portindfatning på vestfacaden, hvor puds- og farveprøve blev udtaget. Bemærk de små bevarede fragmenter af indfatningernes oprindelige hvide finpudslag. (Foto: BK ApS)

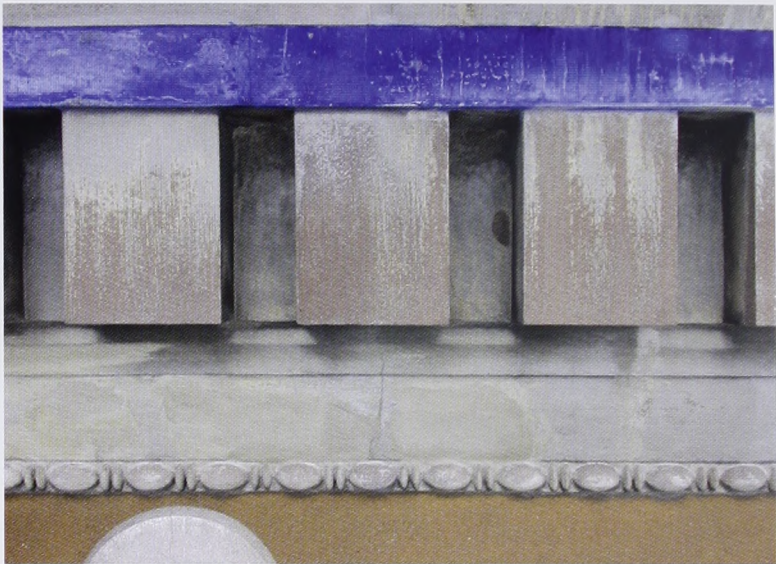
Ill. 15. Hovedgesimsens pudsede del. Under cementmalingen ses den for Bornholmsk Cement så karakteristiske rosa farve. (Foto: BK ApS)

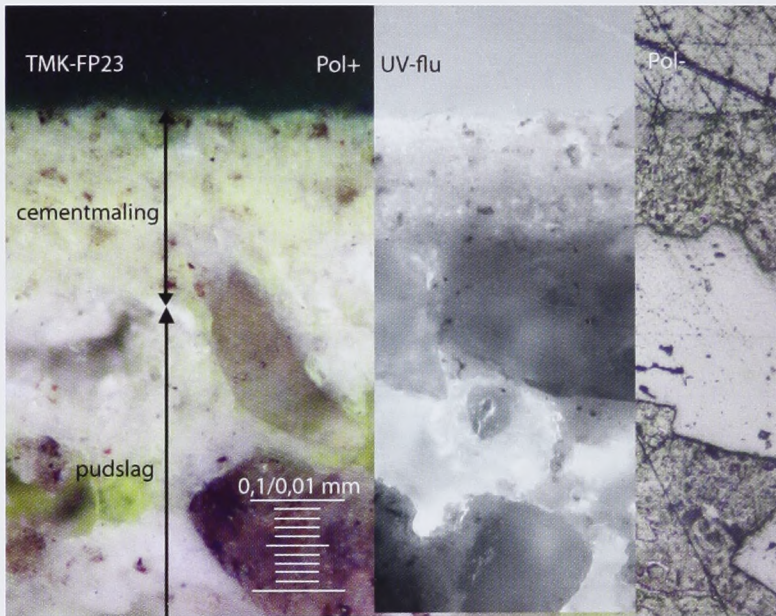
Ill. 16. Tværsnit af prøve fra kordongesimsen på forhallens nordgavl før restaurering. Gesimsen bærer et lag cementmaling i sandstrandskulør. Krydsede polarisationsfiltre, UV-fluorescens og reflekteret lys fra venstre mod højre. (Foto: BK ApS)

meget uensartede men uden synlig bemaling. En nærmere analyse af pudsprøver udtaget fra de mest beskyttede områder afslørede imidlertid, at også disse elementer tidligere havde været påført en cementmaling (ill. 16).

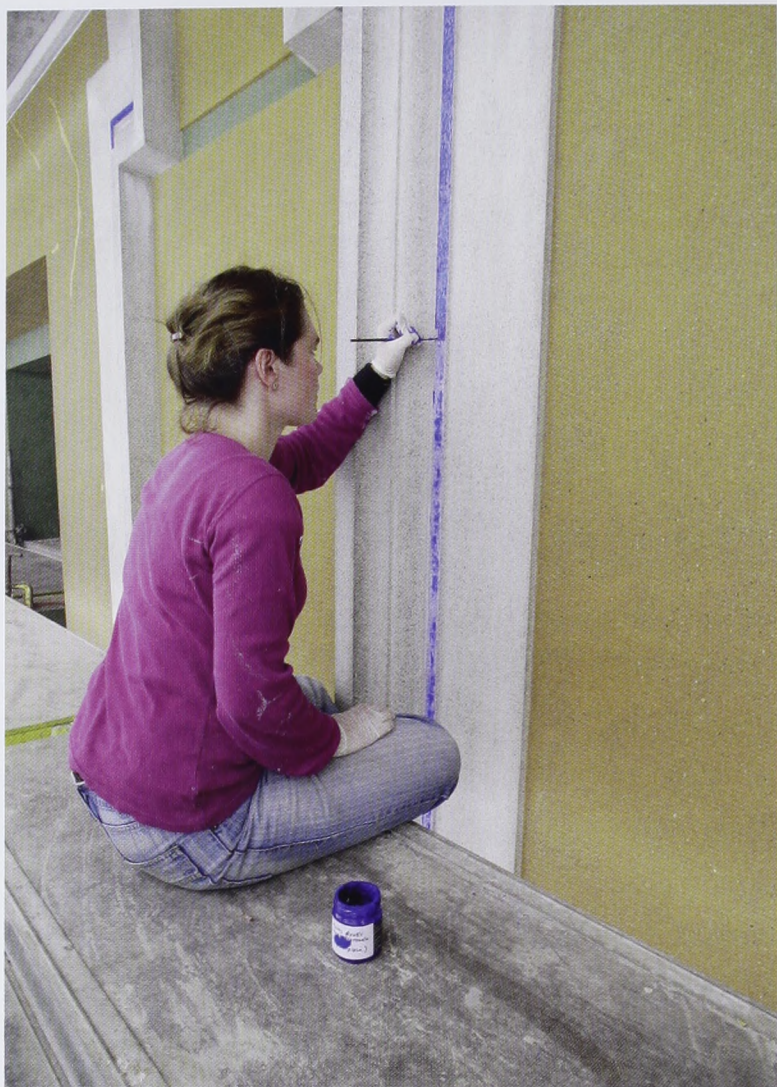
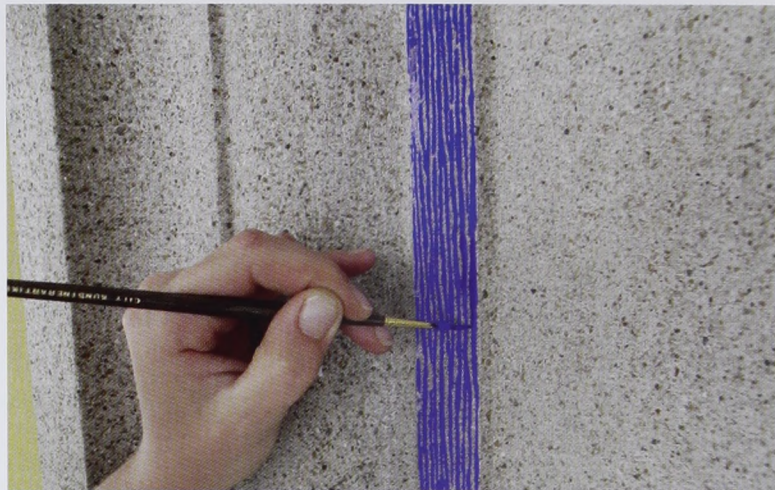
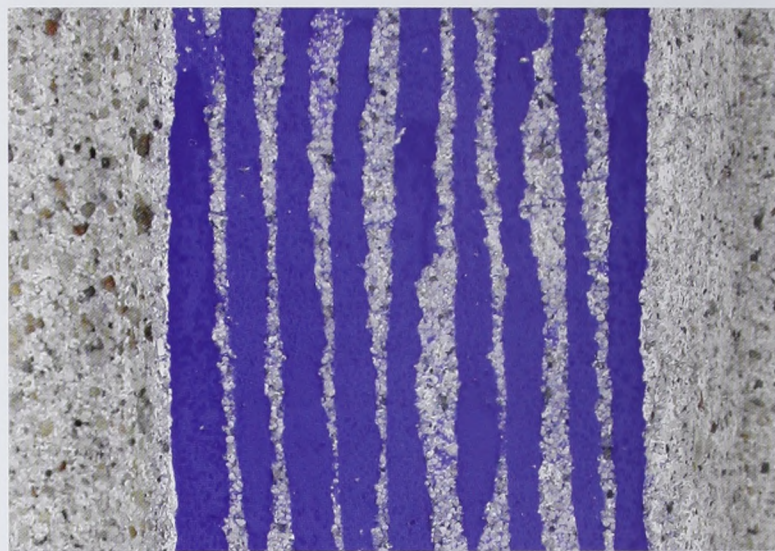
Bevaringstilstanden for de blå borter og det blå profilbånd var inden restaurering meget varierende, og flere steder var borten helt borteroderet. For at genetablere borternes forløb og give dem et mere ensartet udtryk, blev de valgt retoucheret. Til retoucheringen anvendtes en tratteggio-teknik, hvis udtryk modsvarede borternes bedst bevarede og urørte partier. Ud over at tratteggio-teknikken gav det ønskede farveudtryk, har man ved brug af

Ill. 25-27. Retouchering med tratteggio-teknik på indfatningernes blå bånd. (Foto: BK ApS)

denne teknik endvidere mulighed for efterfølgende at skelne mellem de oprindelige fragmenter og de senere tilkomne retoucher. For at minimere kontrasten mellem retoucheringerne og baggrunden, blev der i udvalgte områder, hvor borten var helt borteroderet, først påført et laserende ultamarinblåt farvelag (ill. 25-27). Retoucheringerne blev udelukkende lagt på de områder, hvor den oprindelige overflade var forsvundet. Flere steder sås henholdsvis snavs og kalk i overfladen, som ikke kunne fjernes. Af samme årsag var det i disse områder nødvendigt at anvende henholdsvis en rå umbra, sodsort og titanhvidt pigment for at give retouchen et tilfredsstillende integreret udtryk.

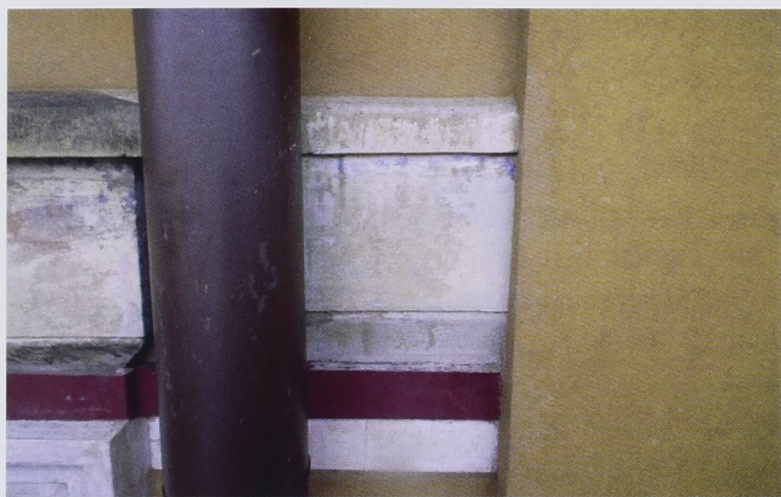
Fra oven: Ill. 28. Blåt farvespor fundet under drypnæsen på kordongesimsen af sandsten på kanalfacaden. (Foto: BK ApS)

På kordongesimsen under sandstensdelens drypnæse blev der på nord- og sydfacaden fundet fragmenter af et blåt farvelag. Ud fra fragmenterne

kunne det konstateres, at farvelaget havde haft udstrækning af en bort med samme højde som gesimsens sandstensdel under drypnæsen (ill. 28 & 29). På tværsnittet af en farveprøve blev det påvist, at farvelaget var udført direkte på pudsen med kalk som bindemiddel, og det blev derfor antaget, at farvelaget var udført som al fresco under facadernes opførelse i midten af 1800-tallet. På grundlag af de identificerede farvefragmenter blev borten genskabt på nord- og sydfacaden med silikatmaling.<sup>17</sup>
