# Istandsættelse af udvendige porte, vinduer, gitre, bærende jern i facaderne samt sokkel og hovedtrappe

*Af Charlotte Thomsen Felding*

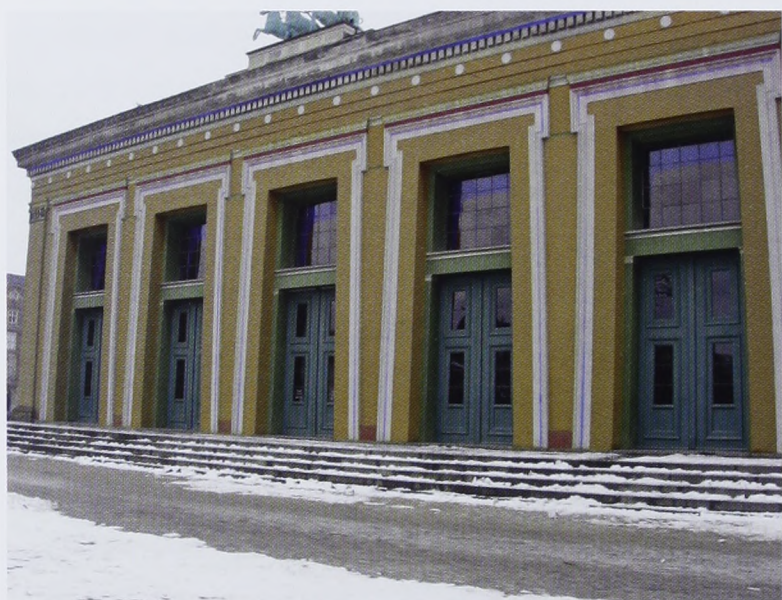
Portene mod vest fremstod meget nedslidte. De var malet med en plastikmaling der fremstod grønblå, afskallet og afbleget med et kridtet udtryk. Porte mod vest havde svært ved at åbne, de hang i stablerne. Hængsler og stabler var ikke vedligeholdte. Tætningslister fungerede ikke. Anslagslister var angrebet af råd.

Vestfacade før istandsættelse.

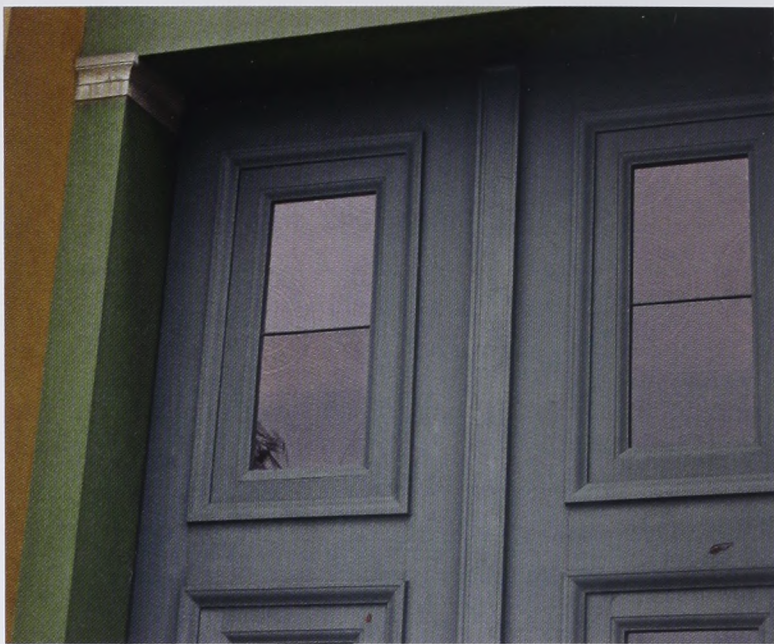
Porte mod vest var i en grønblå farve NCS S 6010-B90G i tør tilstand og NCS S 7010-B90G i fugtet tilstand.

Porte mod vest før istandsættelse.

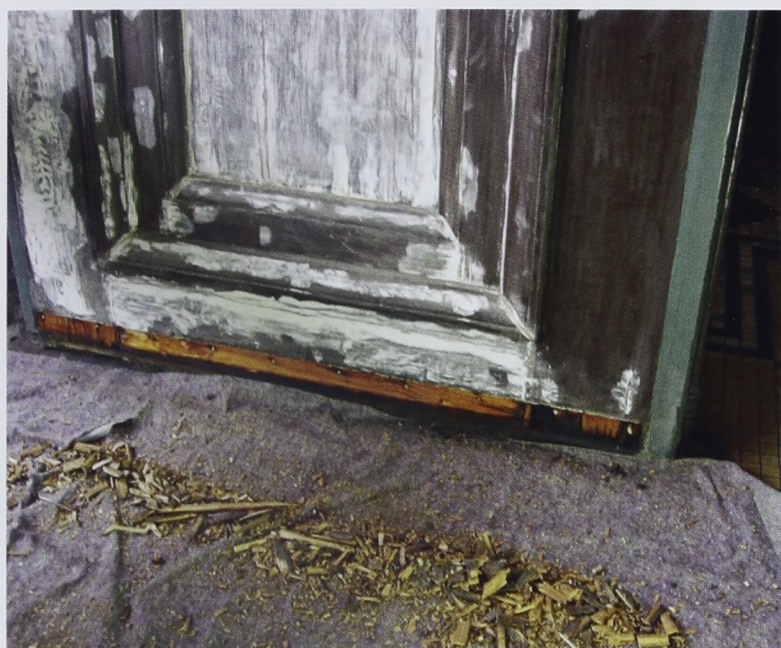
Porte mod vest istandsættes.

På porte mod vest blev gammel plastikmaling afrenset med en Speed Heater (en slags højfjeldssol med 2 IR infrarøde rør), der varmer op til 60-100 grader, (bly frigøres ved 400 grader). Plastiklaget blev varmet langsomt op og kunne fjernes med en spartel. Der blev kun afrenset ned til bæredygtig ikke plastikbehandlet bund. Der blev arbejdet med stor forsigtighed, så træets struktur ikke blev beskadiget. Ligeledes måtte et evt. blymønje lag ikke blive beskadiget dels pga. miljømæssige forhold og dels pga. det bevaringsmæssige aspekt. Der blev efterfølgende håndlebet med sandpapir til helt glat overflade. Det var nu muligt at se hvor der skulle udluses i træet. Eksisterende træsort er fyr. Krav til træ til udlusning var fyrretræ med tætlig-

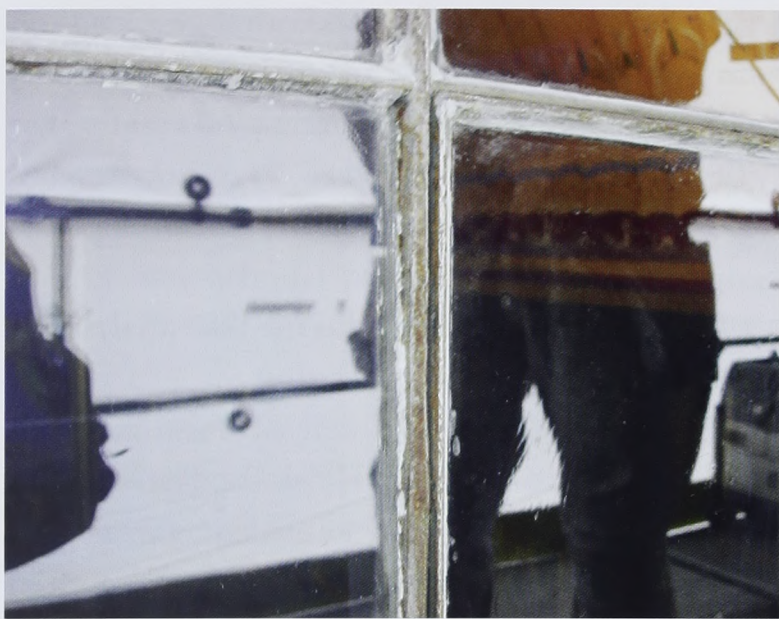
Vinduer på nordfacaden efter afrensning.

Flere steder var vinduerne rustangrebet.

Al løs maling, løstsiddende kit og rust blev fjernet med skrabejern og stålbørste til bæredygtig bund. Det var vigtigt at en evt. underliggende blymønje ikke blev beskadiget ved afrensningen. Den blev kun fundet enkelte steder.

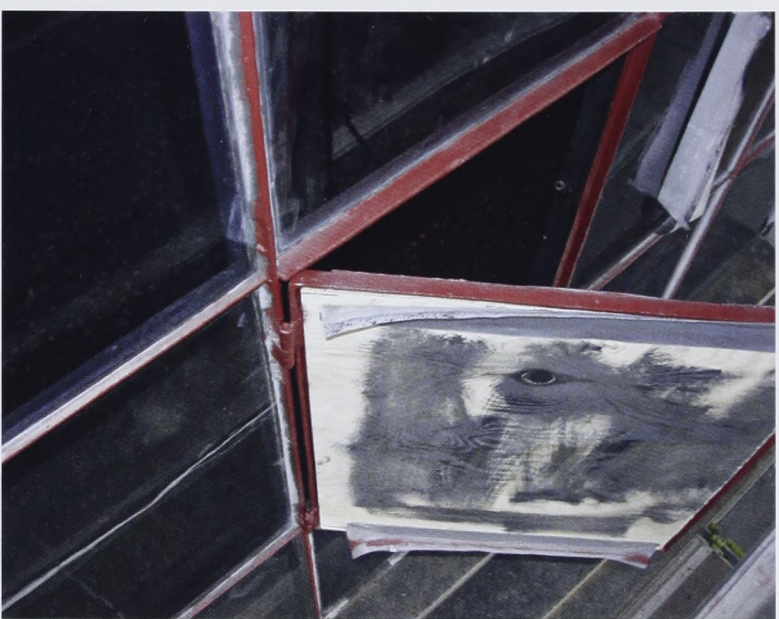
Nye stabler påsvejst mod syd.

Smed eftergik vinduerne. Der var rustne stabeltappe som blev skåret af og nye påsvejst. Der var små vinduer til åbning, der skulle have påsvejst deres hjørner og slebet, så de kunne åbne og lukke. Vindueskit på nordfacaden var stenhård. Nationalmuseets metalkonservator Torben Holst analyserede kitten til en blanding af vindueskit iblandet bly. Der blev kittet med traditionel vindueskit, hvor den hårde kit var faldet ud.

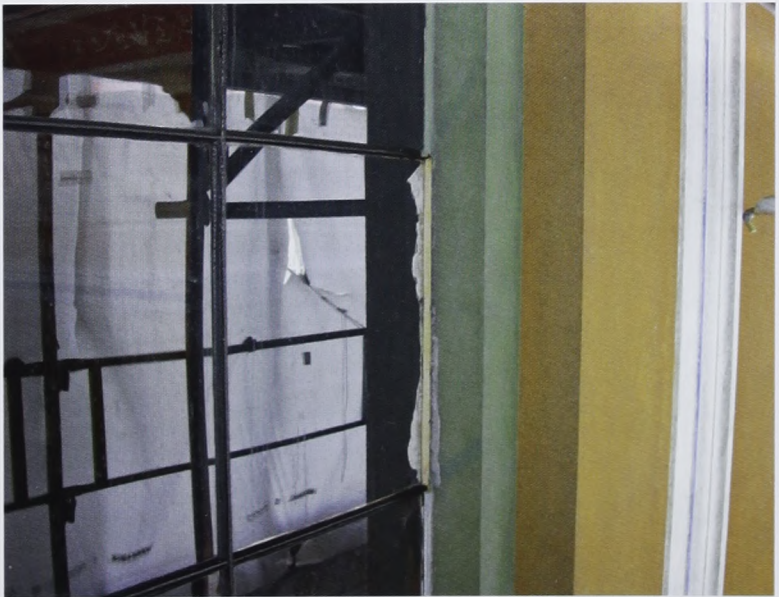
3 stadier af kitning.

Der blev kittet og mellemmalet med et tyndt lag linolie-standolie (langtidskogt linolie). Koldpresset linolie kan ikke anvendes på udendørs behandling af jern.

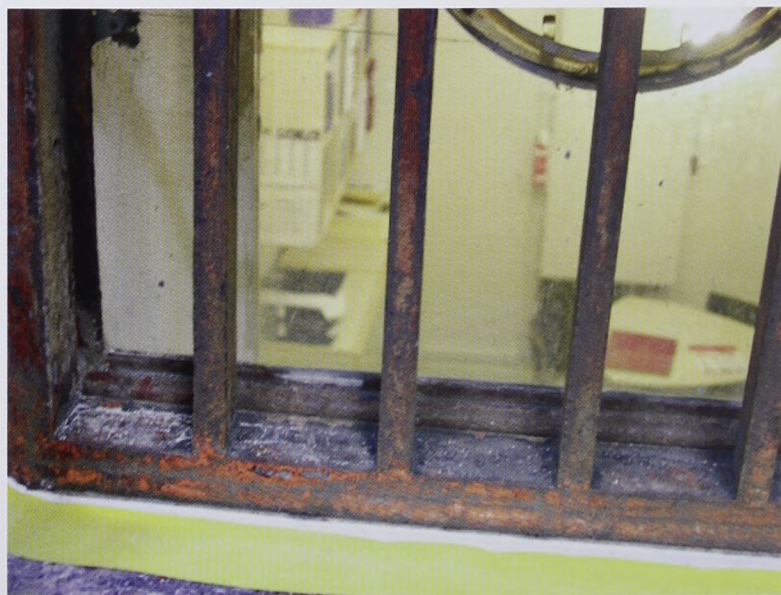
Kældervinduerne i smedejern mod nord, syd og øst var i en særdeles dårlig bevaringstilstand. Overfladerne var flere steder porøse med synligt lagdelte jernflager. Mod syd var 3 kældervinduer helt gennemtæret.

Kældervinduer og gitre mod nord efter afrensning.

Smedjernsvinduernes overflade holder ikke. På nordfacaden er der allerede rustgennemslag. På sydfacaden ser epoxymalingen ud til at holde stand mod nedbrydningen.

Vinduer blev herefter istandsat som følgende: På jernet blev der først påsmurt et lag linolie til opløsning af rusten. Det skulle side i 3 timer før rusten kunne vådafskræbes med en hård metalskraber, skrabejern, stålbørste eller roterende stålbørste. Al løs maling og løstsiddende kit blev fjernet til bæredygtig bund. Den underliggende blymønje måtte ikke blive beskadiget.

Kældervinduer mod nord blev derefter grundet to gange med jernmønje. Der blev anvendt ringpensel.

Der blev kittet, og alle åbninger i det forvitrede smedejern blev lukket med linoliekit.

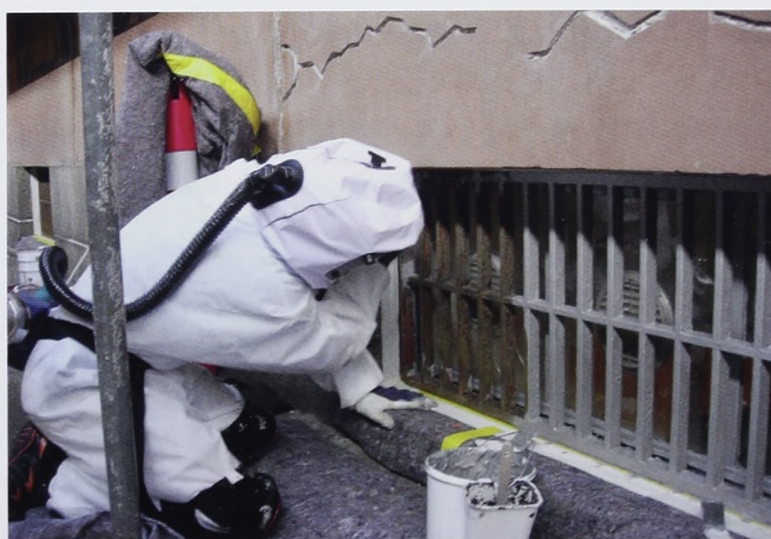
Jerngitre mod syd grundes.

Mod syd og øst blev der anvendt en 2-komponent epoxymaling. Gitre blev grundet med Icosit Poxicolor Primer HE. Der blev anvendt en fladanstryger.

Der blev mellem- og slutmalet med Icosit – 6630 High-solid i graffitifarve DB 703.

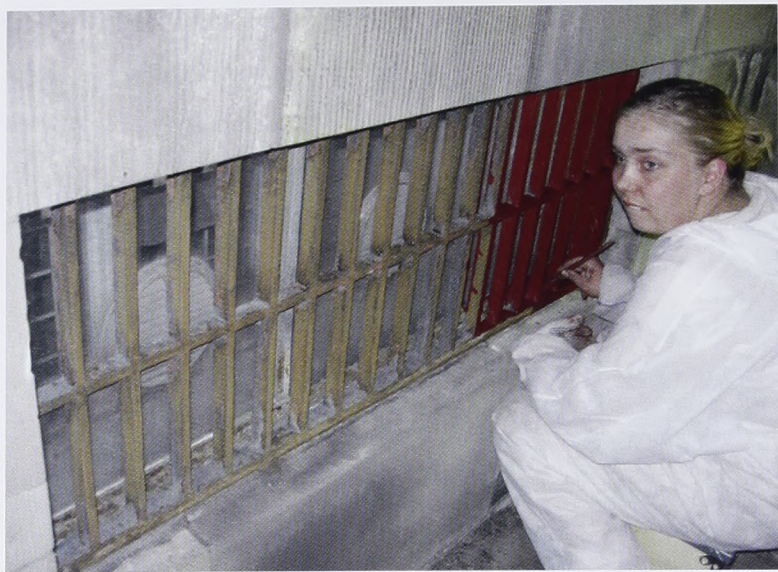
Jerngitre på nordfacade grundes.

Mod nord blev gitre grundet med jernmønje 2 gange. For at kunne komme om bagved gitre blev anvendt spejl + tandbørste. Bagvedliggende vinduer ligger tæt på.

Der blev slutmalet med 2 gange graffitalmaling. Bagside af gitre blev malet med en handske som pensel.

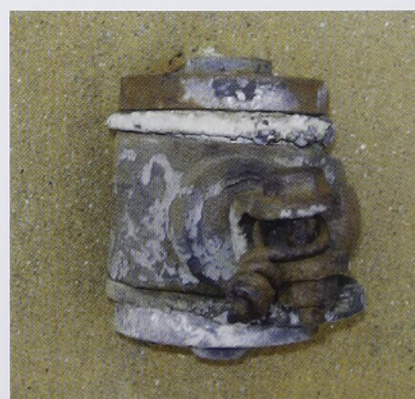
Sporvognsbeslag før istandsættelse.

På nordfacaden blev gamle sporvognsledningsbe-slag bevaret som en del af museets samlede histo-rie. Beslag blev afrenset for gammelt rust. Beslaget kunne efter afrensningen dreje rundt igen.

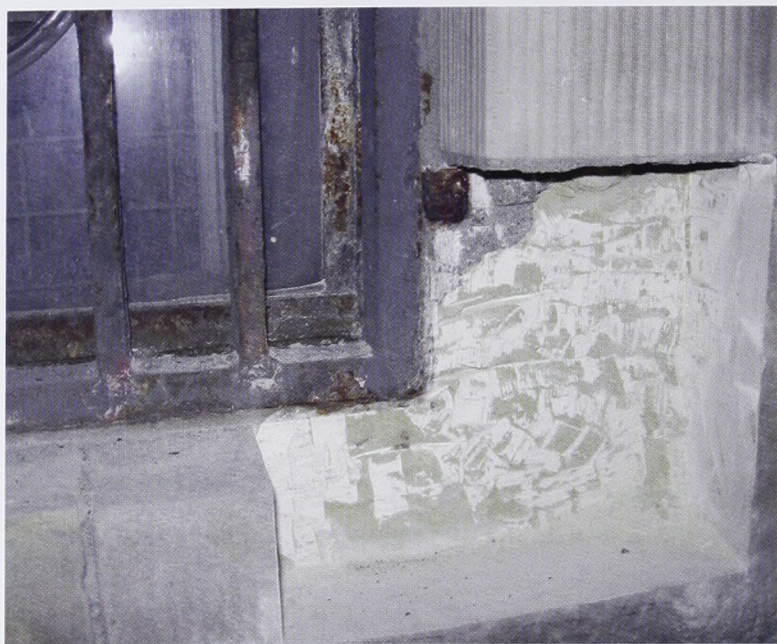
På museets nordfacade var 8 stk. sandsten i soklen revnet eller flige slået af som følge af rustangreb på jerngitrenes indmuringsbeslag. Stenhugger huggede sandstenene ud, så beslag blev frilagt.

Indmuret jernbeslag blottet på nordfacade.

Maler sørgede for at afrense rust med en hård stålborste, grunde med jernmønje og male med graffitalmaling to gange.

Stenhugger opmurede præcise fyringer i Bremer sandsten som eksisterende. Forinden blev sandstenstyper grundigt analyseret. Der blev fremskaffet forskellige sandstensprøver i Bremersand-

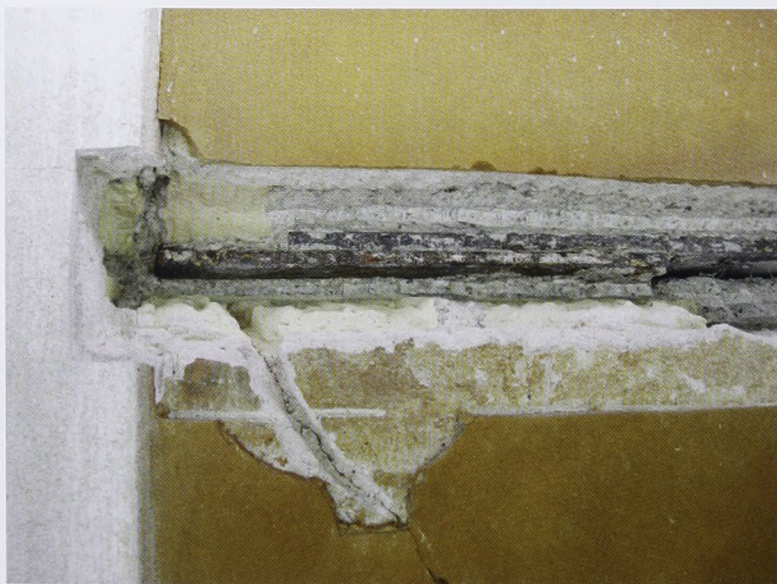
Blotlagt jernprofil på nordfacade.

jernprofil. Jernprofilets, et H-profil, bæreevne blev vurderet af ingeniør efter at rust var blevet banket af.

På nordfacaden blev der i fag 10, felt nr. 2 fra højre, over vindue på 1. sal hugget ud til bagvedliggende

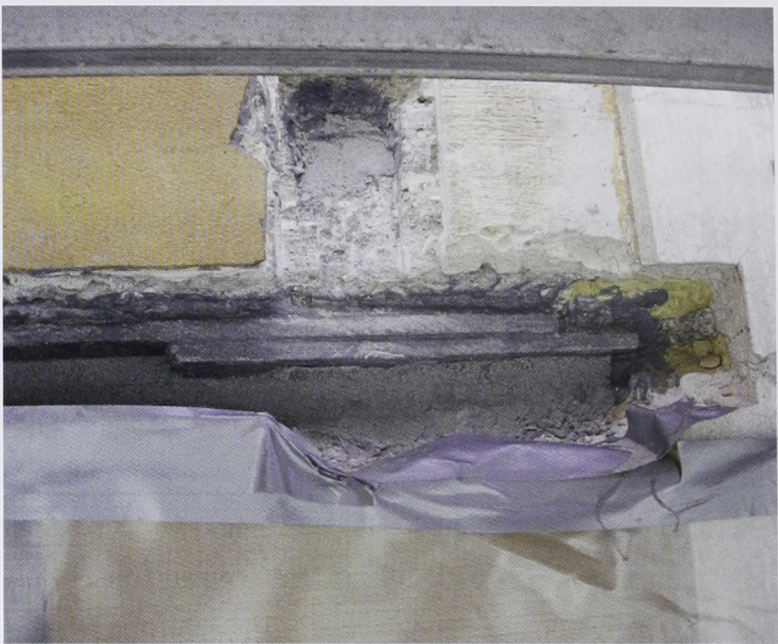
Jernprofil på nordfacade undermuret med epoxy-mørtel.

Derefter blev der udsat med en Sika Monotop 650/610 betonmørtel helt frem til finpuds 5 mm fra færdig overflade, hvor konservator overtog arbejdet.

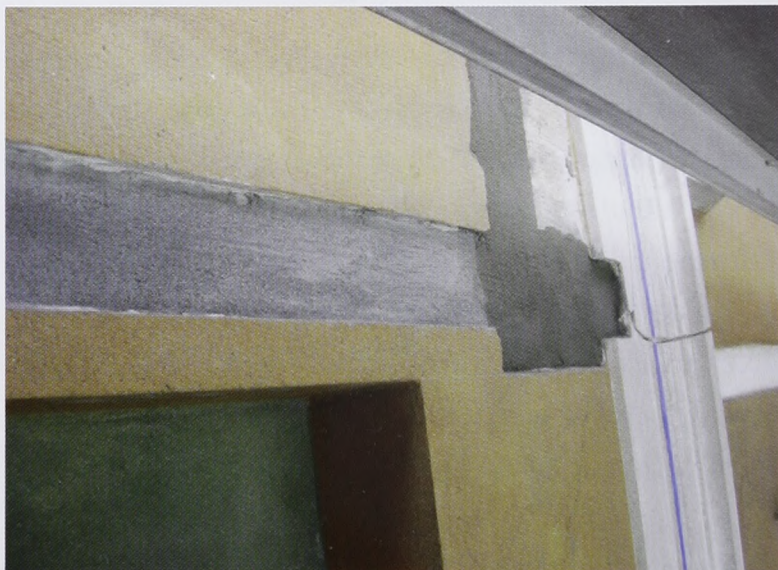
Jernprofil udsat med cementmørtel.

liggende tværgående jernprofil, der består af et I-profil. Arbejdet blev epoxybehandlet som på nord-facaden, men omstøbning af jernet med Sikadur 43 blev udført i en lagtykkelse på 1 cm, pga. jernets ydre fremlægning i facaden. Der blev til sidst udsat med ren cementmørtel til 5 mm før finpuds, hvor konservator overtog.

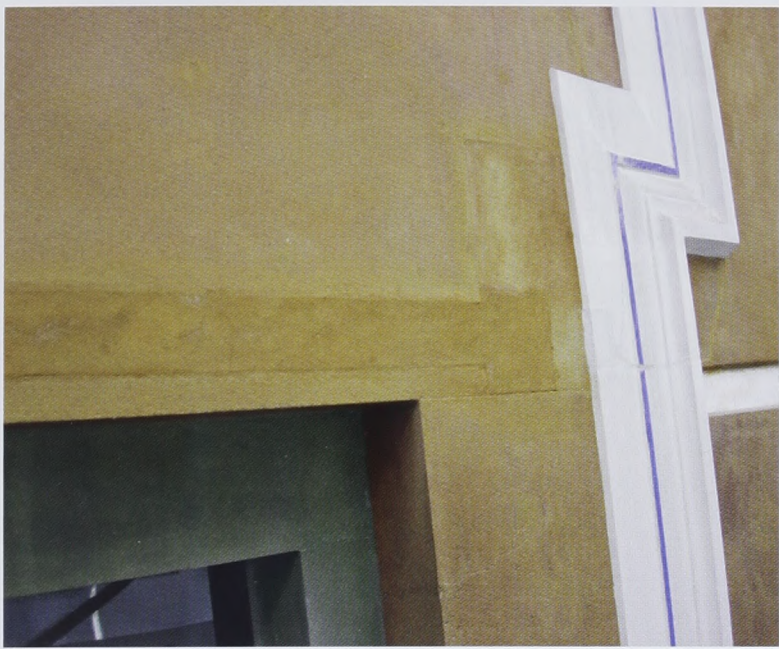
Færdig firing i pudsen.
