# Restaureringsetiske overvejelser

*Af Bo Kjeld Kierkegaard*

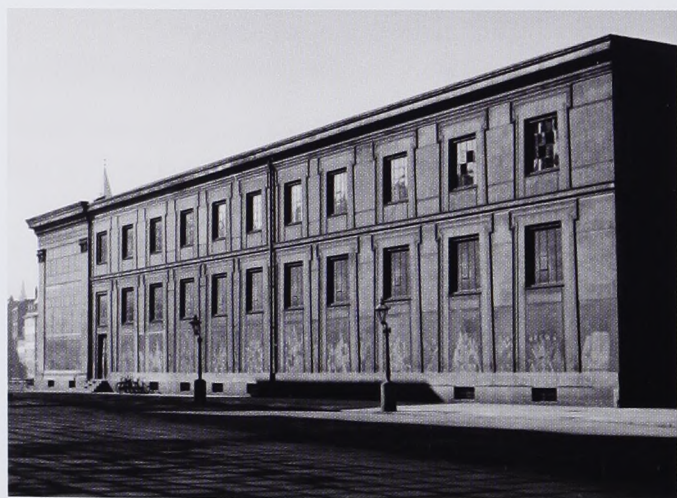
Den oprindelige facade var udført i en kombinationsteknik med anvendelse af tynd indfarvet hydraulisk kalkpuds samt frescoteknik, og var allerede efter en kort årrække i stærkt forfald (ill. 2). De nuværende facader stammer fra en omfattende fornyelse af facaderne under bygningens hovedstand-

Ill. 2. Museets sydfacade med den oprindelige facadepuds. Optagelse dateres til begyndelsen af det 20. århundrede. (Thorvaldsens Museum)

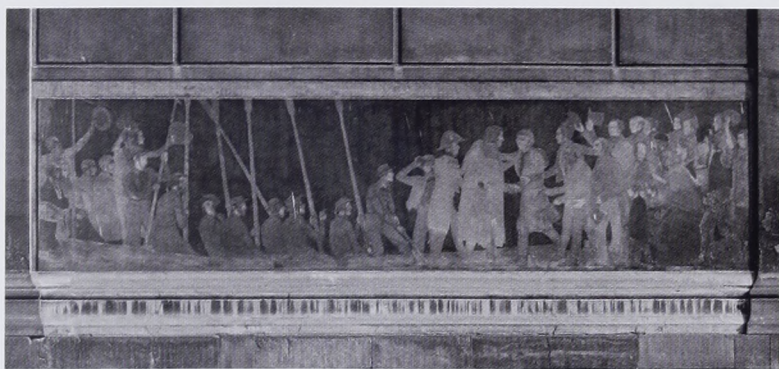
Ill. 4. Ældre foto af detalje af kanalfacadens (nord-facadens) oprindelige frise fra 1848. (Thorvaldsens Museum)

Den ændrede teknik måtte nødvendigvis medføre ændringer i udtrykket og dette i særlig grad for billedfrisen. Omfanget af disse ændringer kendes ikke i detaljen, idet frisen så hurtigt gik tabt (ill. 4). Kun kartonerne, der blev brugt til overføring af kompositionen, og aftræk af de nedbrudte billedfelter er tilbage, sammen med ældre fotografier af frisen i forfald. De vidner om en større detaljerighed og om en teknik, der gav kunstneren større frihed til spontane korrektioner i processen fra tegning til maleri. Farvepudsteknikken er en meget stivere metode, der henlægger hovedparten af den kunstneriske skaben til selve forarbejdet. Udførelsen er i højere grad afhængig af håndværksmæssig kunnen. Dette reducerer ikke frisen eller facaderne som kunstværk, men angiver alene andre vilkår for 1950'er-rekonstruktionen end for Jørgen Sonnes oprindelige frise. Vi valgte at betragte 1950'er-fornyelsen som bærer af de hovedintentioner, der lå til grund for de oprindelige facader.

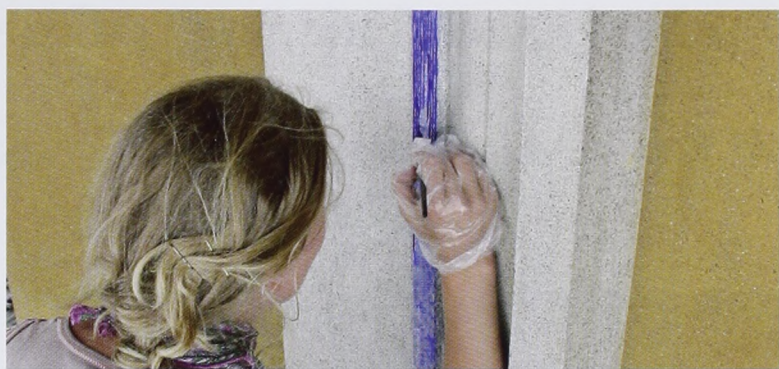
Ill. 5. Blå bort på hovedfacadens (vestfacadens) indfatninger under retouchering med trattaggio-teknik og restaureringsmaling af ultramarin i natriumsilikat. Borten blev i 1950'erne ved den store istandsættelse af gadefacaderne rekonstrueret i freskotechnik. (Foto: BK ApS)

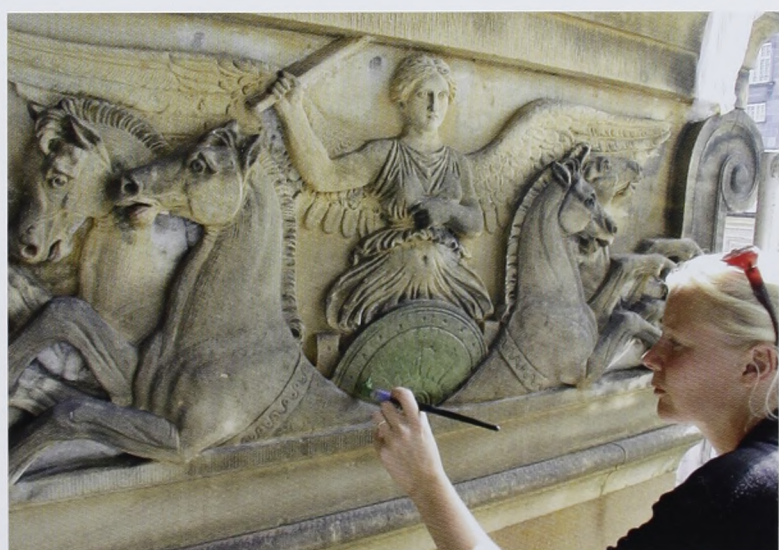
Ill. 6. Kapitælrelief på hovedfacaden under rekonstruktion af den oprindelige polykromi. (Foto: BK ApS)
