## KAN SONNES FRISE GENSKABES I NY FARVEPUDS?

*Af Murerformand Hans Petersen.*

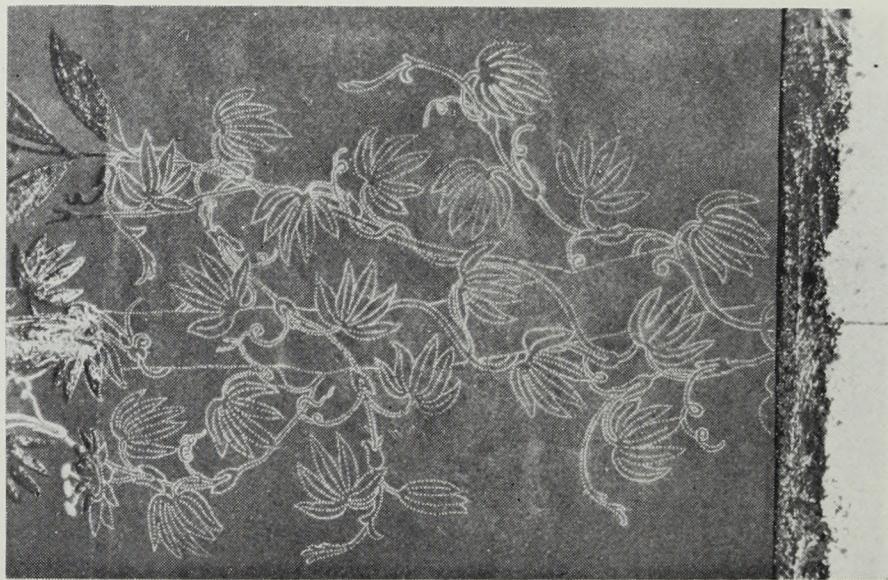
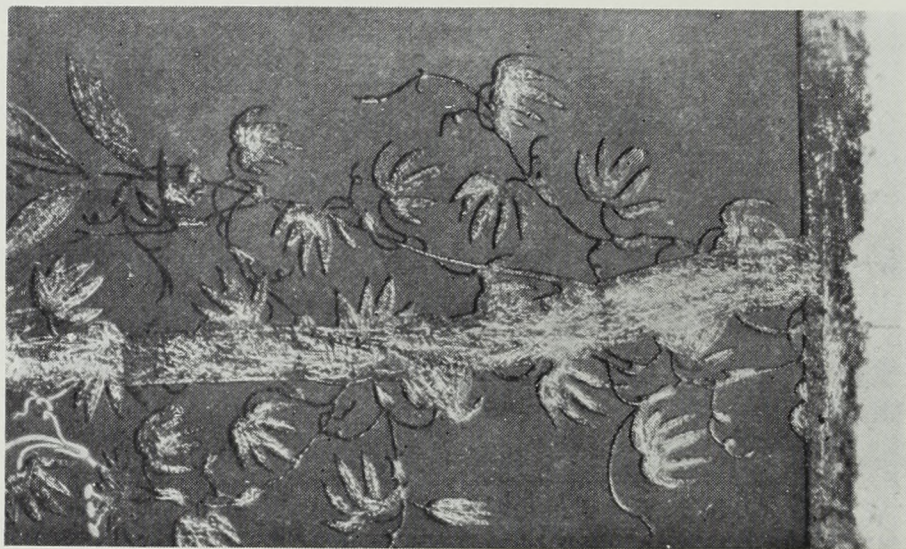
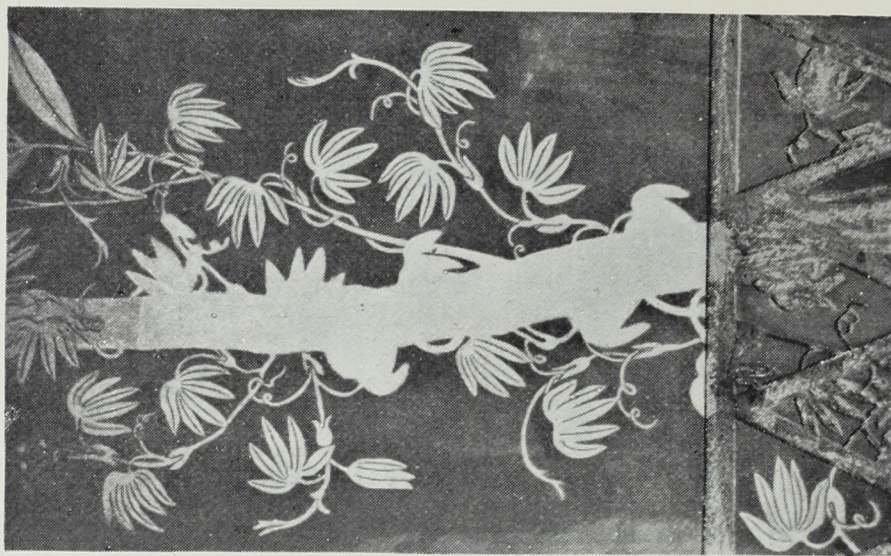
### FRA GAARDFACADENS ISTANDSÆTTELSE.

Et Parti af Lisene Nr. 3 i tre forskellige Stadier. *Til venstre:* Den sorte Farvepuds er lagt og Tegningen poncet over paa den. *I Midten:* Tegningen udskaaret i den sorte Puds. *Til højre:* De udskaarne Partier er udfyldt med gul Farvepuds, i Bladene til Siderne er Ribberne indlagt paa samme Maade med sort Puds. De Blade, der dækker Stammen, mangler endnu Ribber og Konturer. (Hans Petersen fot. Juni 1939).

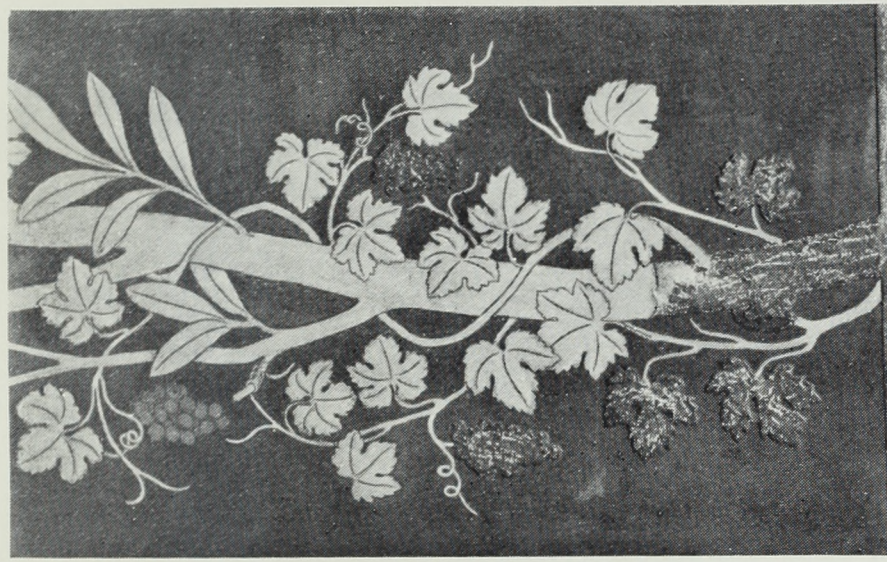
#### FRA GAARDEFAÇADENS ISTANDSÆTTELSE.

Et Parti af Lisene Nr. 5 i tre forskellige Stadier. *Til venstre:* Tegningen er udskåret i den sorte Farvepuds, medens denne endnu er vaad og lader sig skære med en Kniv; de fine Stængler udfyldt med gul Puds. *I Midten:* Udfyldningen med gul Puds fortsat; Vindrueklasen foroven til venstre er indlagt med Dodenkop-farvet Puds. *Til højre:* Feltet nærmer sig Fuldførelsen. (Hans Petersen fot. Maj 1940).

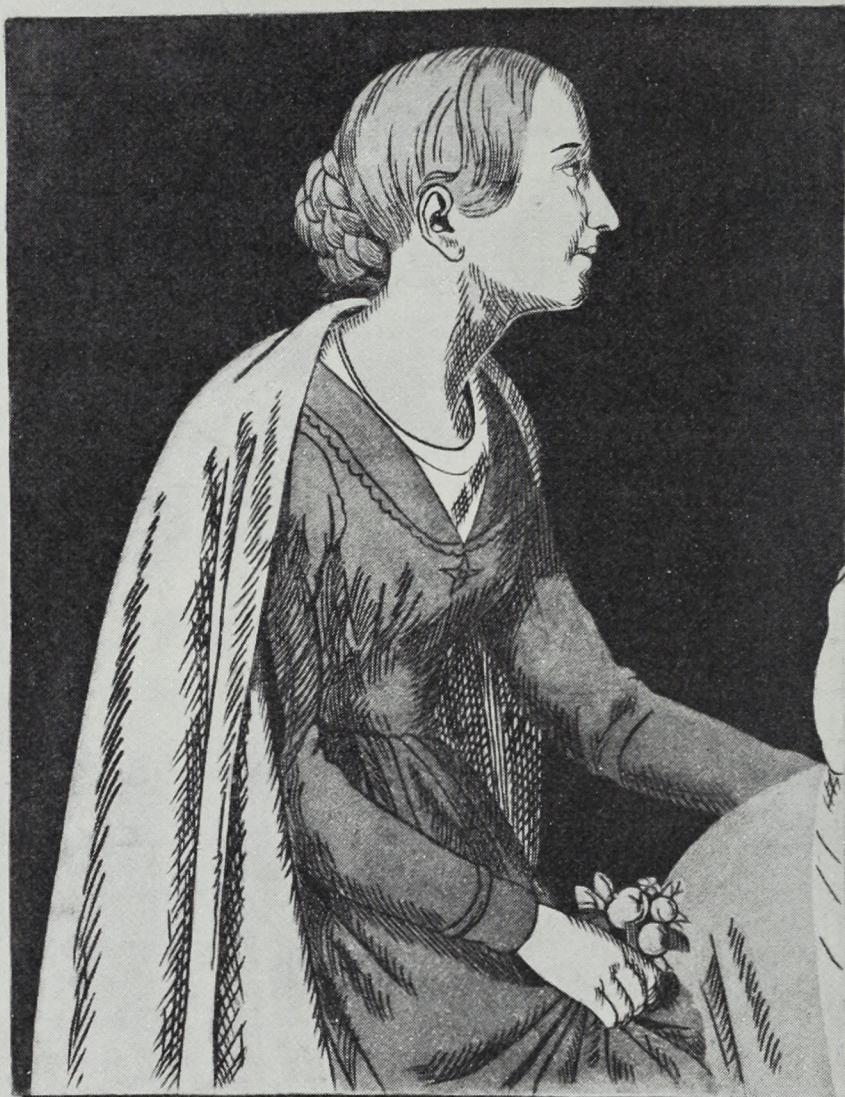
JOHANNE LUISE HEIBERG.

Rekonstruktionsforsøg af Axel Salto 1941 efter Sonnes Frise  
paa Grundlag af de gamle Kartoner.

Lad os tage Portrættet af Fru Heiberg. Her er den sorte Baggrund først pudset i seks Millimeters Tykkelse. Saa overføres Tegningen paa den sorte Puds. Efter Udkæringen, som foregaar umiddelbart efter, at den sorte Puds er færdigbehandlet, begynder man at pudse Haaret. Det lægges ogsaa i et seks Millimeter tykt Lag, i den Farve, der forud er bestemt som Haarfarve. I den vaade Mørtel rides nu Haarets Konturstreger to Millimeter ned, og straks udfyldes disse Streger med en sort

Derefter pudses Ansigtet med en Puds, der ligeledes forud er afprøvet som Hudfarve, men yderligere har Kunstneren bortskaaret det i Ansigtet, som skal danne Skygge. Her indlægges i fuld Dybde en Farvepuds, der er en Tone mørkere end Hudfarven. Som man vil se, findes alene i Ansigtet i dette Billede tre forskellige Farver, som alle er indlagt i seks Millimeters Dybde. Billedet af Fru Heiberg paa Facaden har nu kun een, Hudfarven — Resten har været malet paa. I de ti Billeder, vi har udført, er hver Farve, den være lille eller stor, indpudset i fuld Dybde. I den lille Buket Blomster, Fru Heiberg har i Haanden, findes forskelligt farvede Blomster. De er alle indpudsede hver for sig i vort Billede.

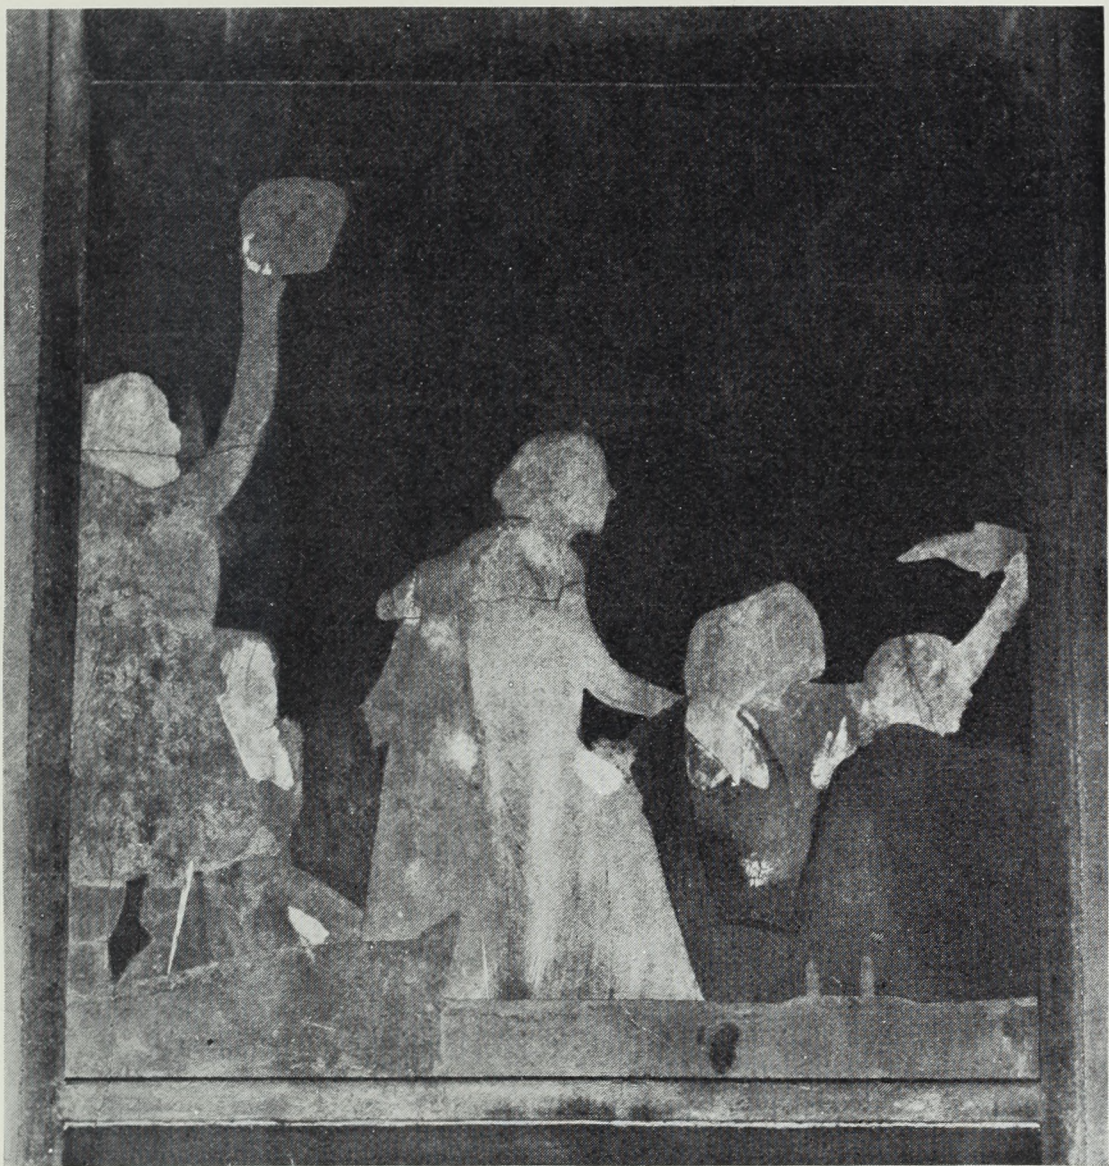
FRA SONNES FRISE.

Skuespillerindernes Baad med Johanne Luise Heibergs Portræt.

Fotograferet Marts 1942.

Ifølge de Studier, jeg har gjort, er en stor Del af Frisen ikke pudset i Sgraffitto-Teknik — eller bedre sagt i Haandværkersprog: farvepudset paa den Maade, at hver enkelt Farve er indpudset for sig, saaledes som f. Ex. Gaardfaçaden nu er udført ved Restaureringen. Paa mange Billeder har flere Farver været *malede* paa, saa at Resultatet snarere bliver et freskomalet Billede, og saadant kan i vort Klima ikke holde ret mange Aar paa en Façade. Lad os se paa det Billedfelt paa Museets Langside mod Kanalen, hvor Portrættet af Johanne Luise Heiberg findes. I Baaden her sidder to Damer, som bærer røde Kjoler og gule Sjaler over Skuldrene. Den røde Farve, som dækker den største Flade i Billedet, er pudset først. Uden at bortskære de Partier, hvor de gule Sjaler skulde

være, har man blot malet Sjalerne med Okker oven paa det røde, som nu kommer til Syne bag Rester af forvitret Okker. Fru Heibergs Hoved er — ligesom ved saa mange andre af de Personer, der er afbildet paa Siden mod Kanalen — pudset ud i een Farve. Haaret har været paa-malet, og denne Paamaling er forsvunden, saa at Haar og Ansigt nu staar i een og samme Farve. Helhedsindtrykket af Hovedet forsvinder herved fuldstændigt. Fru Heiberg holder en lille Buket Blomster i den ene Haand. De fleste af disse Blomsters Farver er forsvundne, fordi de har været paamalede. At male dem er ti Gange saa hurtigt, men hundrede Gange saa uholdbart, som hvis hver Farve i Buketten havde været lagt ind i Pudslagets fulde Tykkelse.

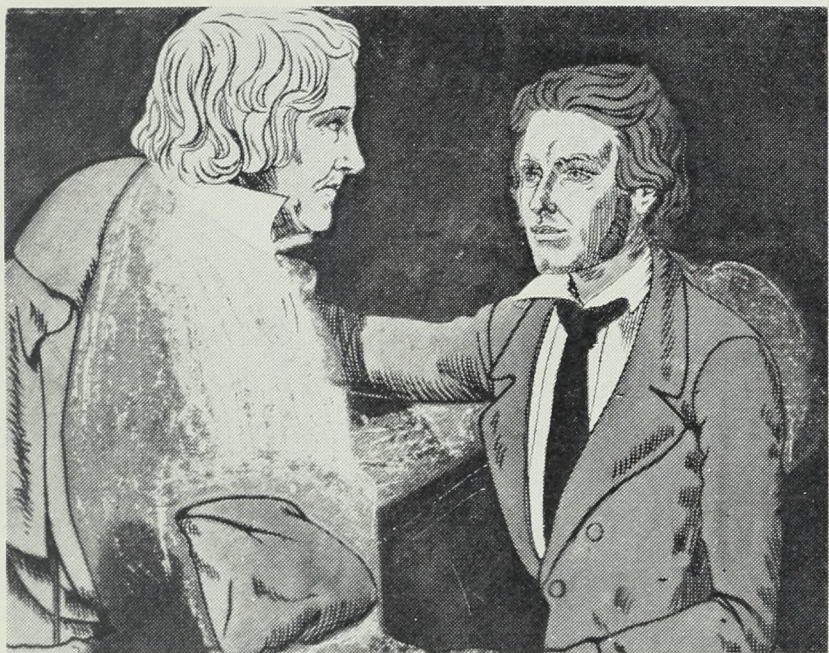
Thorvaldsens og H. E. Freunds  
Portrætter under Udførelse i Far-  
vepuds i to forskellige Stadier.  
Rekonstruktionsforsøg af Axel  
Salto 1941 efter Sonnes Frise paa  
Grundlag af de gamle Kartoner.

Disse Billeder blev fremstillede efter Axel Johansens Metode, kun med nogle Farveændringer samt enkelte nye tekniske Finesser. De udførtes paa Grovpuds i Jernrammer, for at de kan benyttes til Udsmykning af Skoler o. lign. Selve Billedet blev lavet paa denne Grovpuds i en Tykkelse af seks Millimeter gennemfarvet Mørtel, ligesom Gaardfaçaden er gjort.

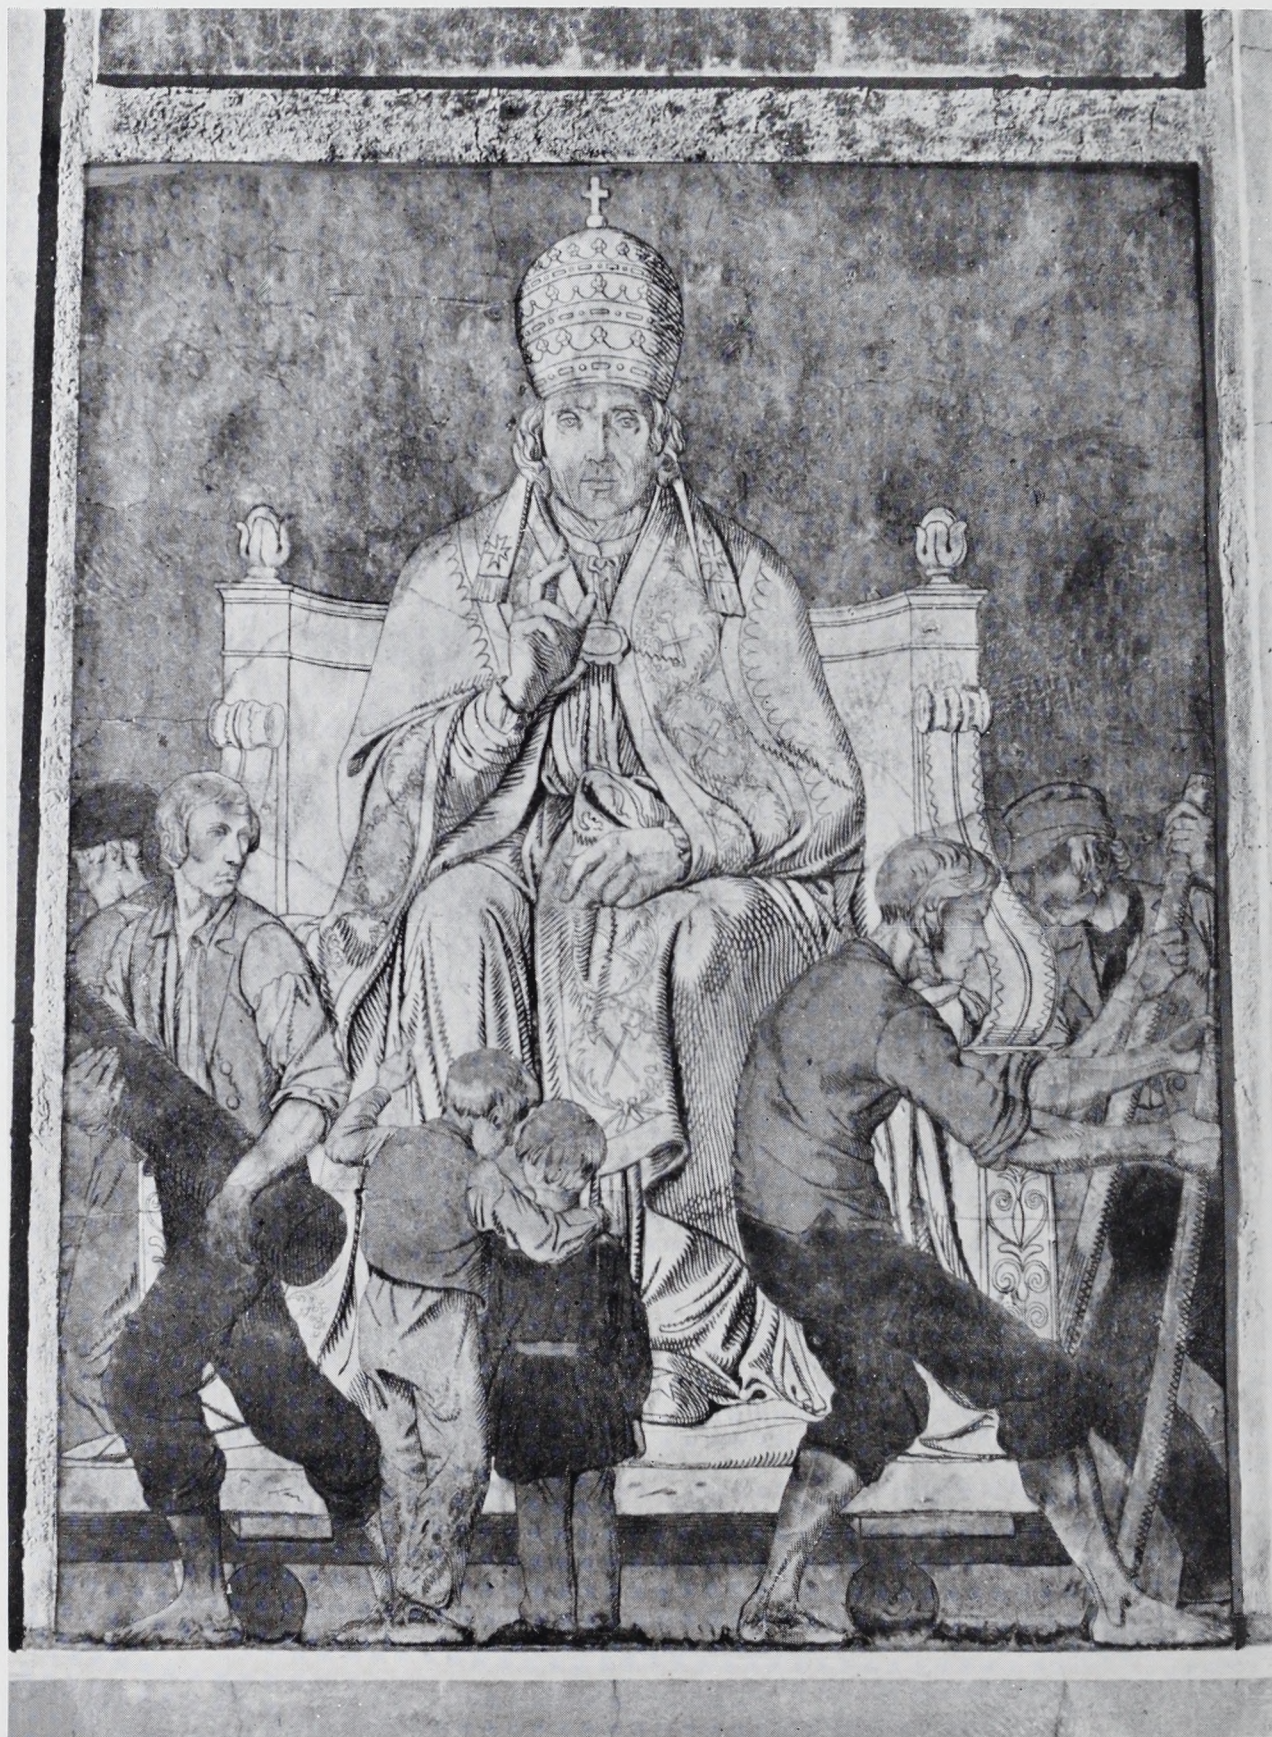
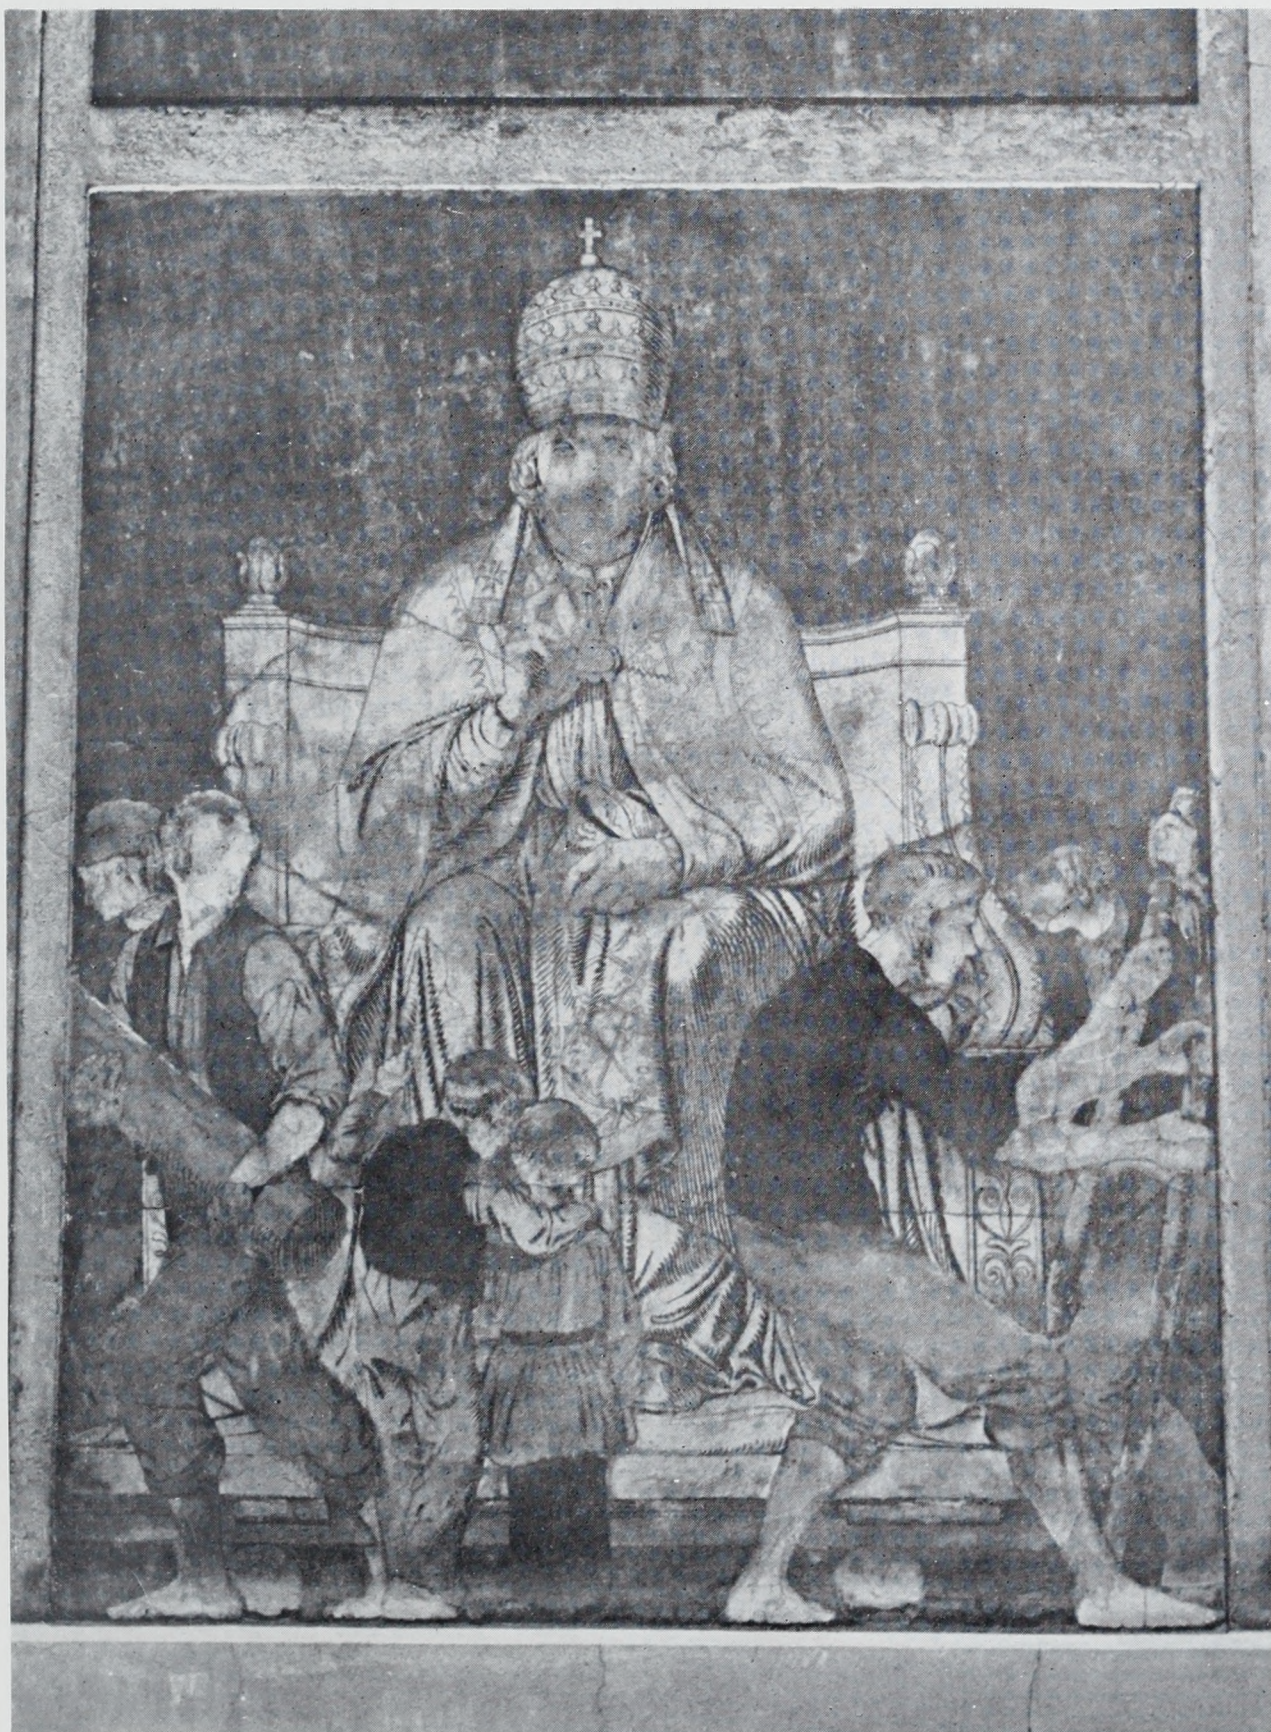
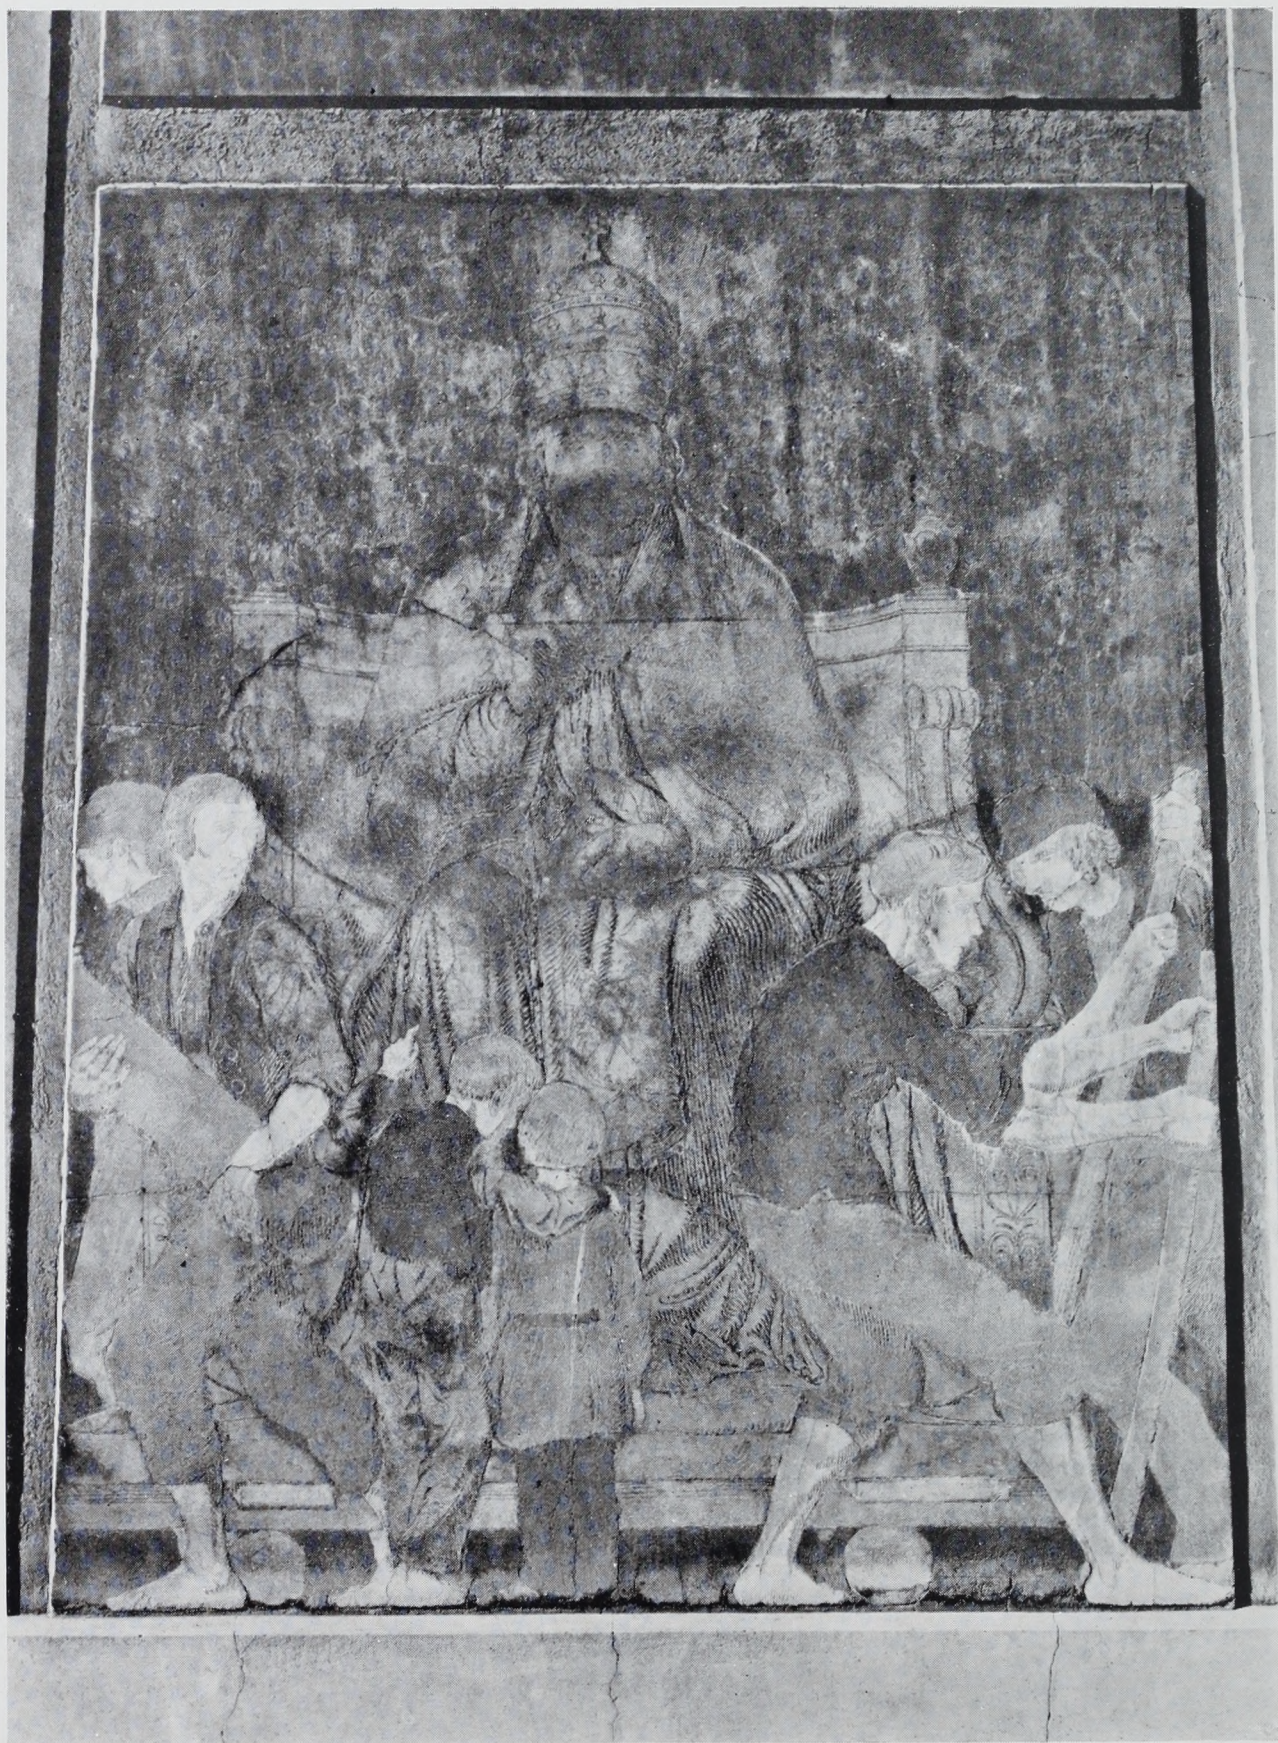
## Et Felt af Sonnes Frise i tre Stadier af Forvitring

Feltet er fra Museets sydlige Façade, hvor den bedst bevarede Del af Frisen findes. Sammenligning mellem Fotografierne kan kun foretages med Hensyn til Tegningen i Figurerne, ikke til Farverne, idet det vekslende fotografiske Materiale har gengivet disse forskelligt. Det vil bemærkes, at i Fotografiet fra 1906 er de Dodenkop-røde Klædningsstykker blevet lyse, de okkergule derimod mørke. De senere pankromatiske Optagelser har gengivet dette Forhold rigtigt.
