# Teknologi og restaurering

*Med baggrund i arkitekt J. F. Holms beskrivelser af maleteknikken benyttet til museets dekorerede lofter foretages en gennemgang af senere maletekniske undersøgelser samt restaurering af nogle af museets lofter*

AF LINE BREGNHØI

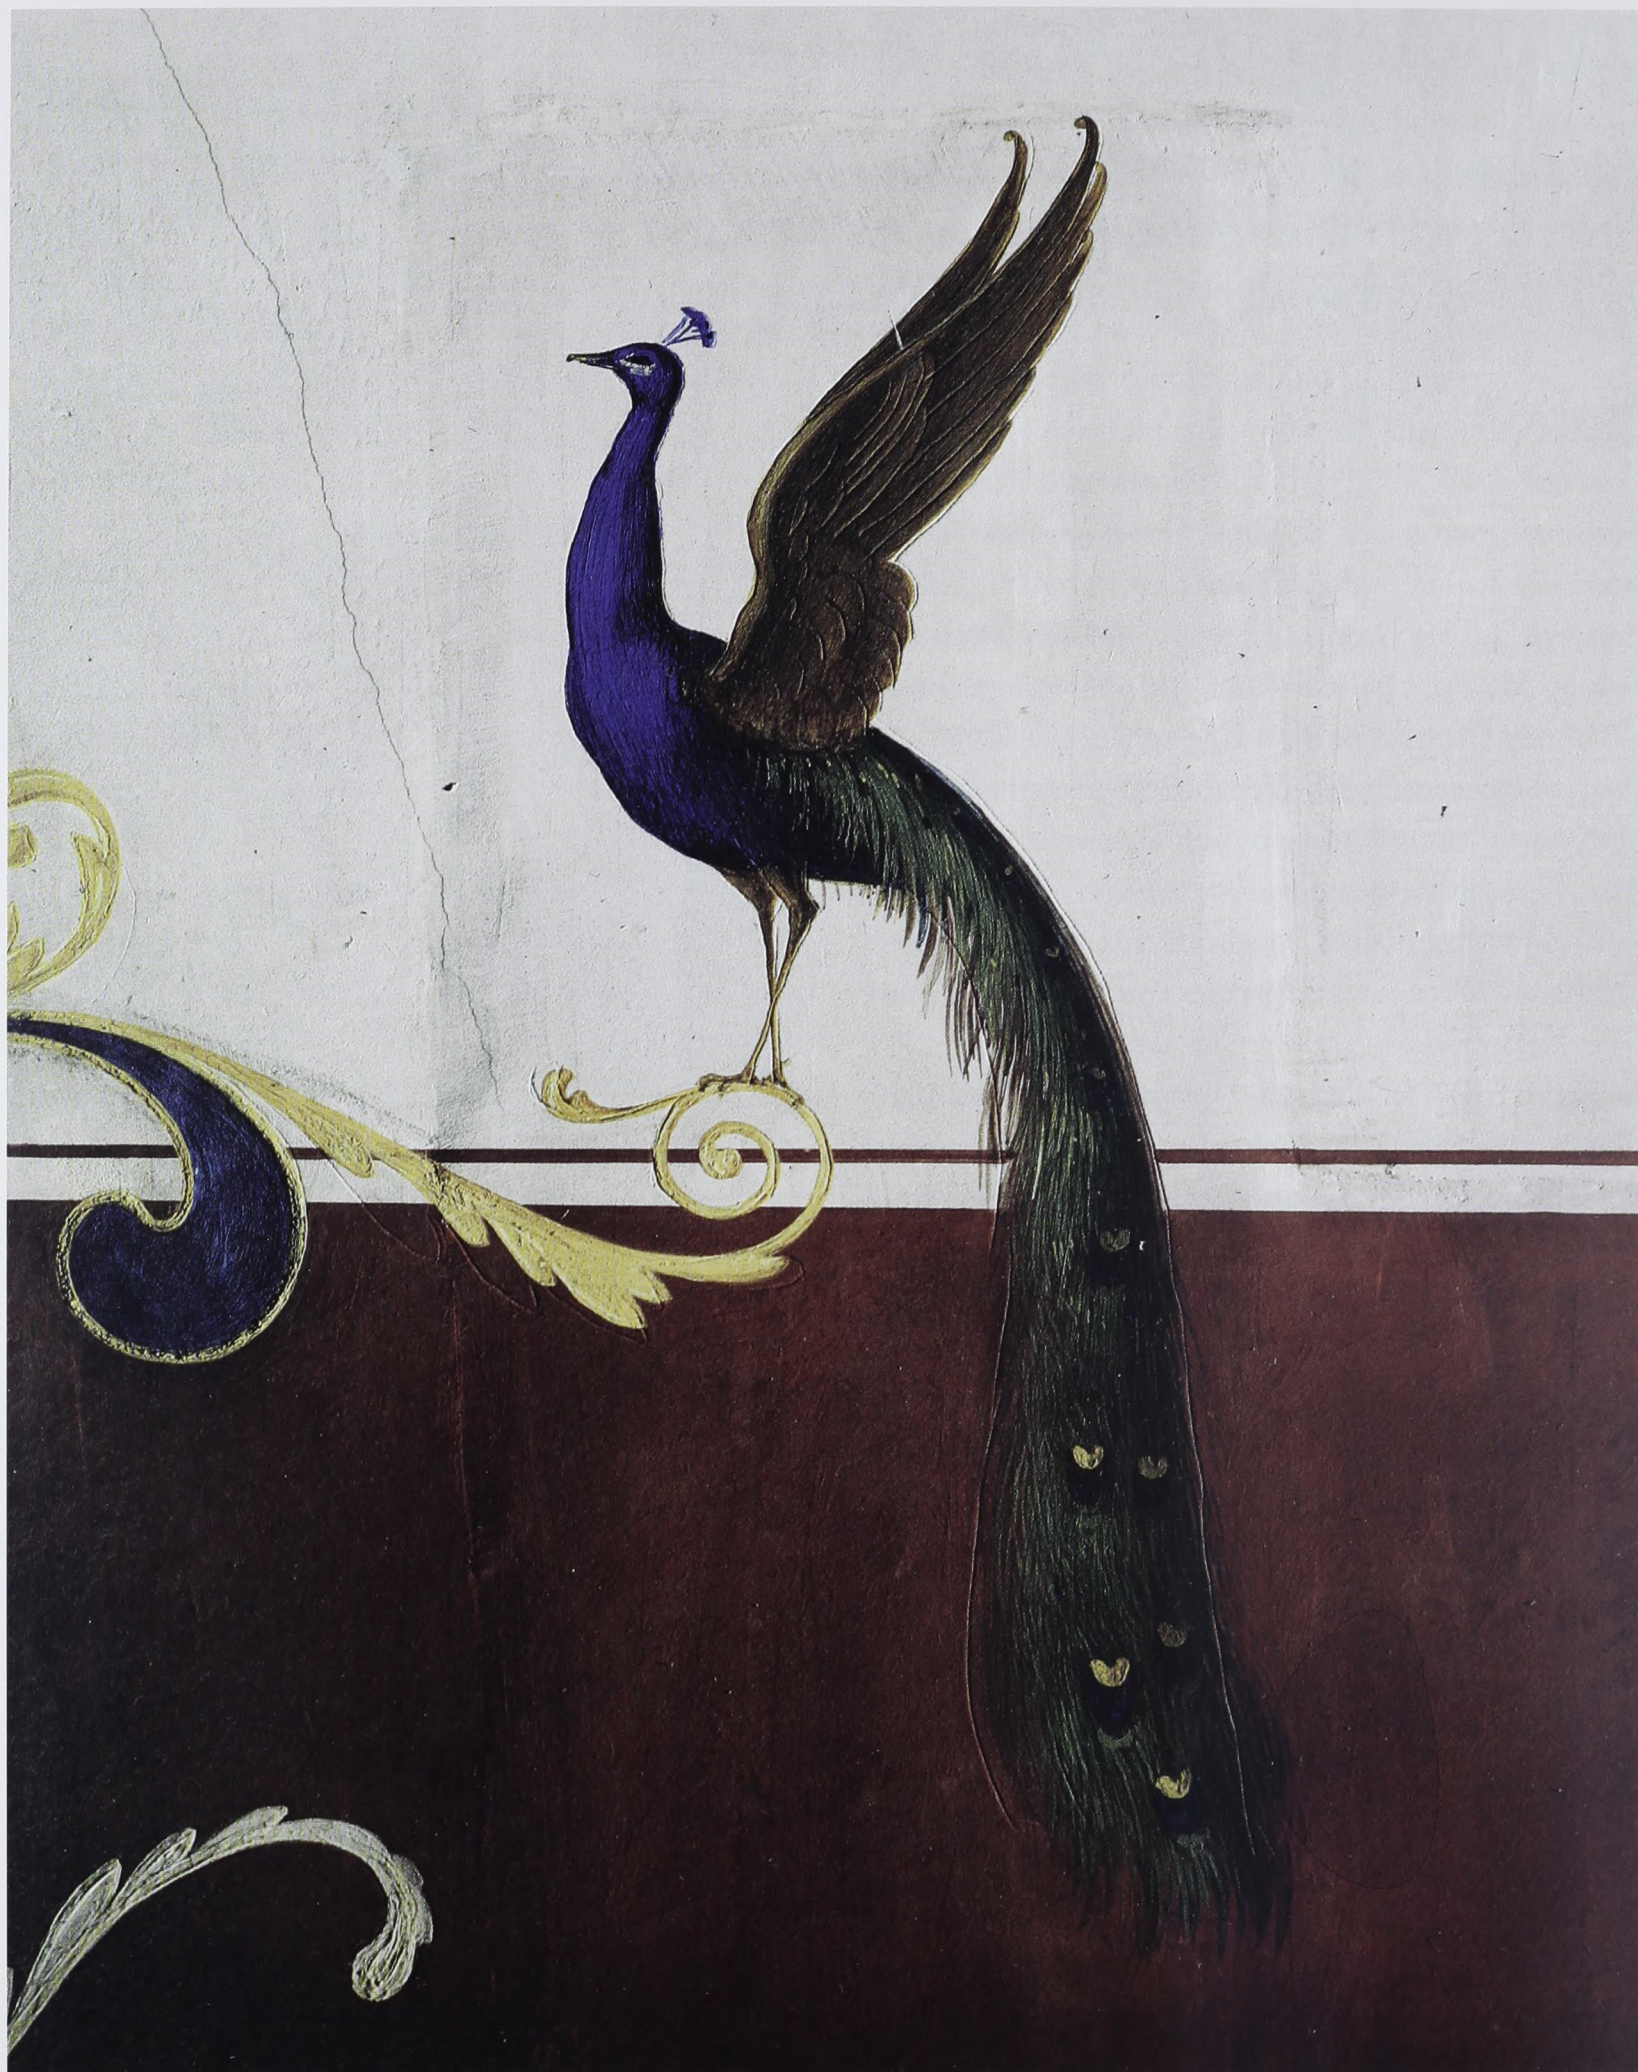
FIG. 2. Thorvaldsens Museum, rum 33. Langs kanterne af påfuglens hale ses tydelige optegninger udført med pren i den våde puds. Endvidere ses en firkant rundt om hele fuglen, der viser opsætning af pudsens dagsværk.

Mørtel/pudslaget er, som Holm har anvist det, for de undersøgte rums vedkommende dog i tyndere lag end beskrevet hos Holm. Pudsens er opsat i dagsværk, der følger decorationen, se fig. 2. I rum 39 og 40 ses det, at pudslaget er påført fra loftets midte, herefter ud- og nedefter. Påføring af en bundfarve og optegning i den våde puds er udført som beskrevet, og det ses, at der ofte er korrigeret i den egentlige udmaling i forhold til optegningen (fig. 3).

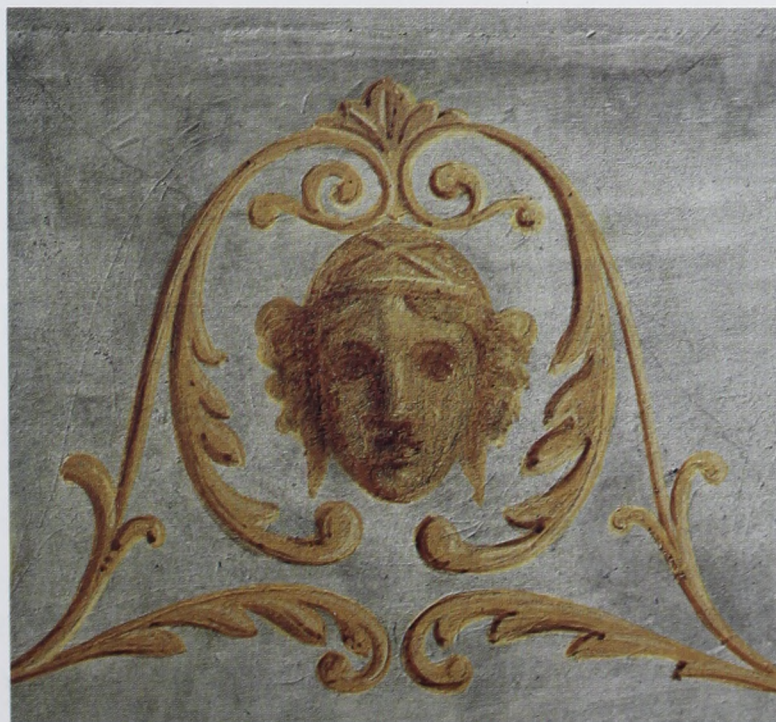
FIG. 3. Thorvaldsens Museum, rum 33. Detalje. Der er korrigeret i udmalingen af decorationen i forhold til optegningen i den våde puds.

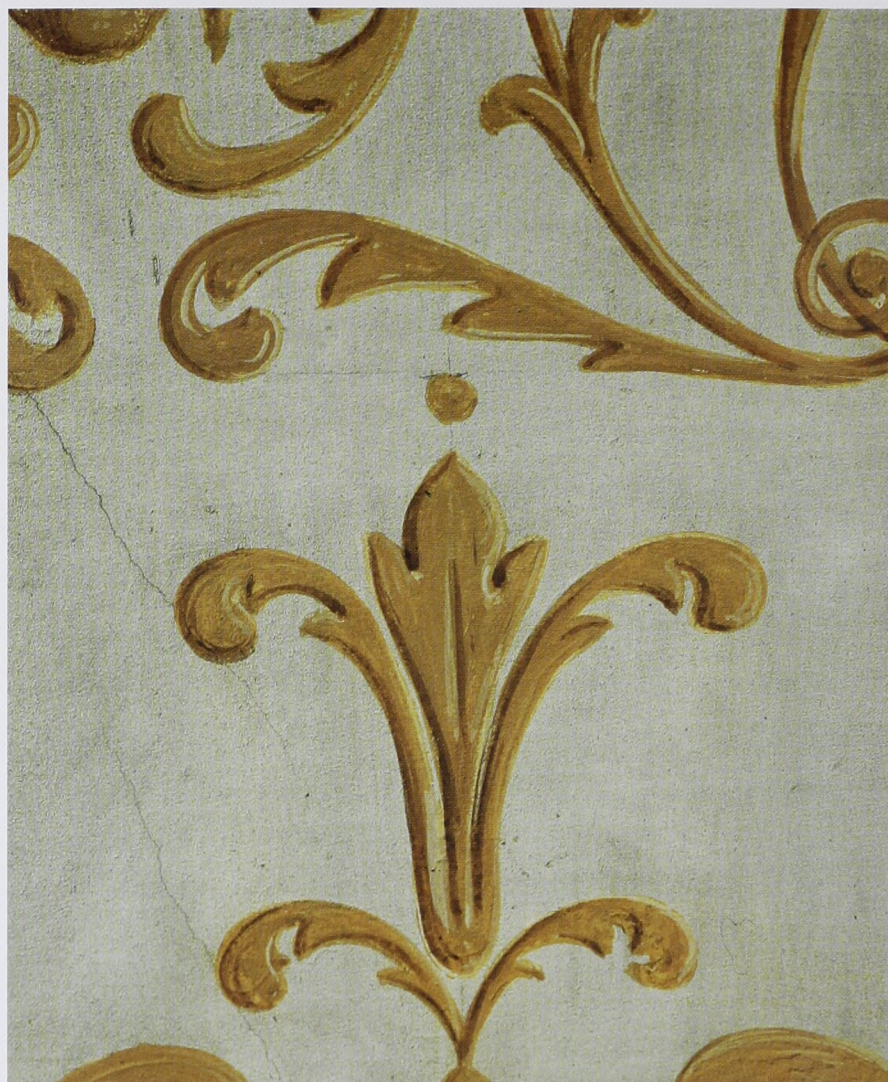
FIG. 5. Thorvaldsens Museum, rum 39. Øverst i billedet ses en del af det urensede loft, og skråt ned over loftsfladen ses en sætningsrevne. (1996).

Da de to prøvelofter i 1996 stod foran istandsættelse, bemærkedes det, at dekorationerne var meget tilstøvede, og at pudslaget havde revnedannelser, der startede over vinduer og døre og gik diagonalt gennem rummet (fig. 5).<sup>9</sup> Disse revner er forårsaget af sætninger i bygningen. Malebunden har ved revnerne forskudt sig op til 1/2 cm, og gamle udkitninger var ude af niveau. Der sås flere små revner rundt omkring, dog uden betydning for stabiliteten, men enkelte steder havde pudslaget sluppet bindingen til muren, således at der var opstået et hulrum mellem puds og mur.

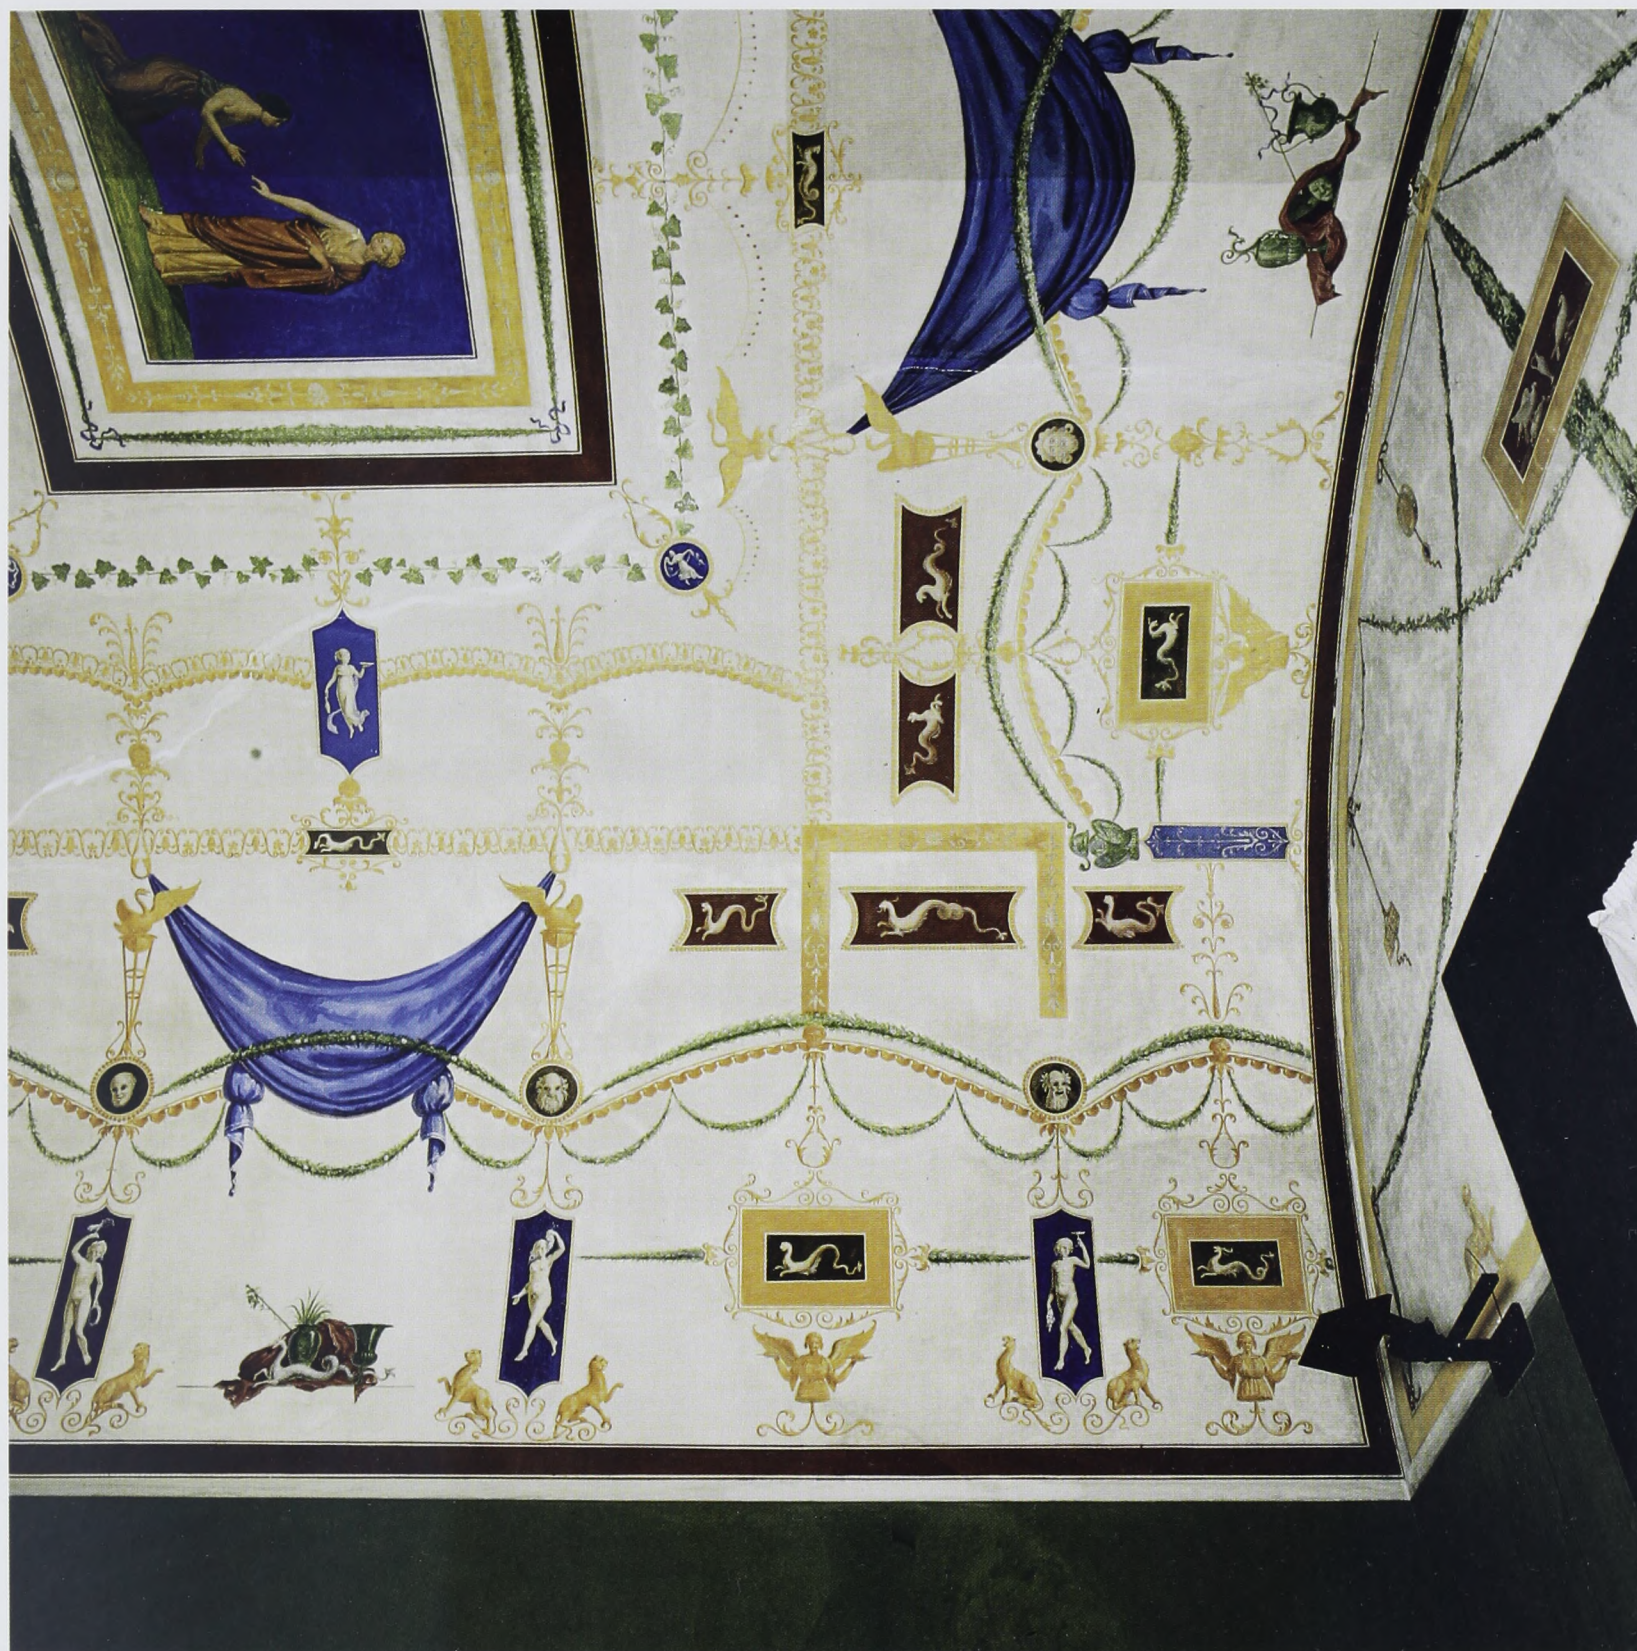
FIG. 4. Thorvaldsens Museum, rum 33. Styre- og pasmærker tegnet med blyant på den tørre puds.

Selve udmalingen af loftsdekorationerne er dog ikke fresko-maleri, i det omfang Holm beskriver det. Malerne er måske startet *al fresco*, men har formentlig ikke kunnet nå at male så meget inden pudsen er tørret. Der ses mange streger, styre- og pasmærker tegnet med blyant, hvilket ikke har kunnet lade sig gøre på en våd pudsbund (fig. 4). Endvidere viser bindemiddelanalyser på de tre undersøgte lofter, at der er malet med kasein tilsat en tørrende olie og muligvis æg, altså det vi vil kalde tempera eller kompositionsmaling.

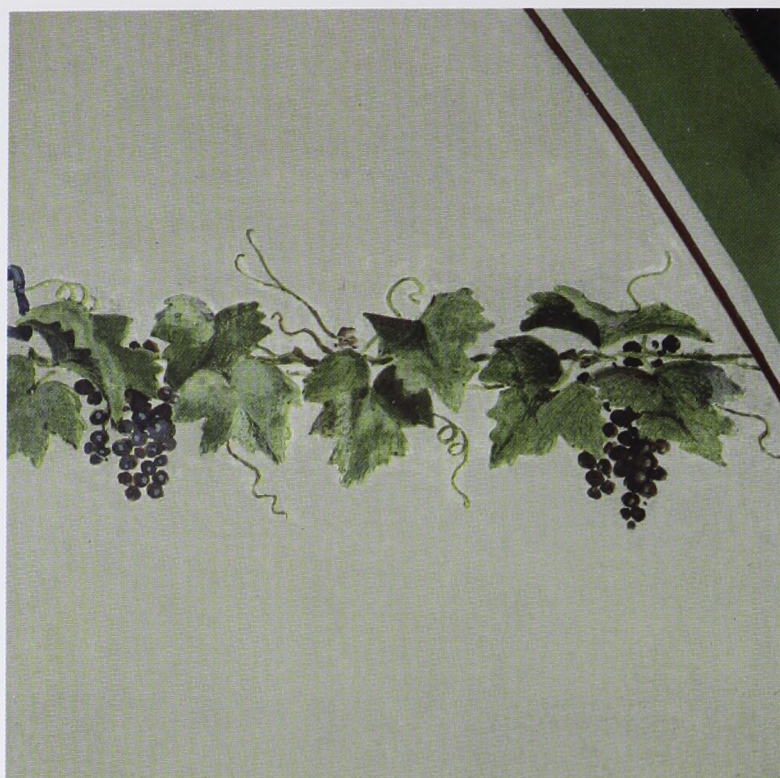
FIG. 6. Thorvaldsens Museum, rum 33. Baggrundsfarven er opmalet ind til dekorationen, hvorved den oprindelige bundfarve skimtes som en forstyrrende lys stribe rundt om ranker og druer.

Malebunden har tidligere været opmalet og står nu blakket og med en tydelig kant ind til selve dekorationen (fig. 6). Nogle steder sås op- og afskalninger i dekorationernes farvelag (fig. 7).

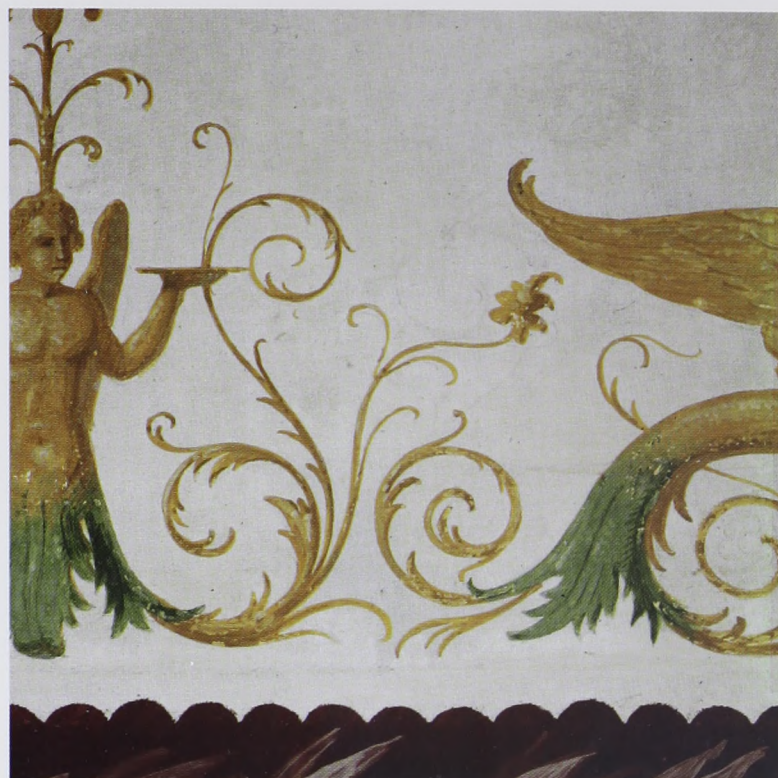
FIG. 7. Thorvaldsens Museum, rum 40. Afskalninger i farvelaget ses som hvide pletter i dekorationen.

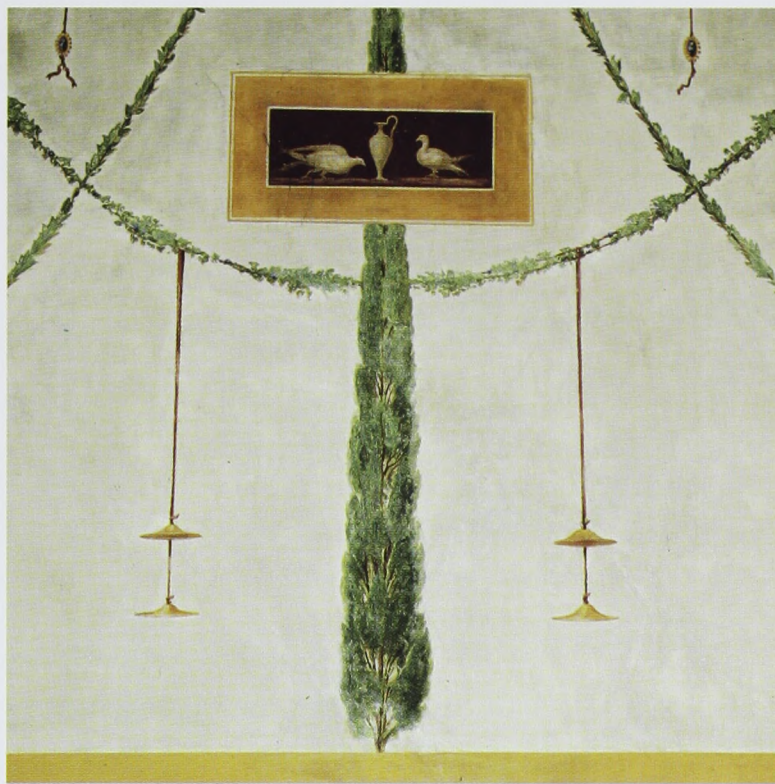
FIG. 9. Thorvaldsens Museum, rum 39. Færdig retouchering af skadet felt.

Loftsfladerne er overalt renset for støv med tørrensesvampe, en art smuldrende viskelæder af latex-gummi der føres over fladerne og herved »visker« støvet bort. Tynde opløsninger af henholdsvis gelatine og størlim brugtes til at lime de opskallede dekorationspartier fast med. Ved store iøjnefaldende revner er gamle udkitninger skrabet ned og efterkittet (fig. 8), hvorefter skader i farvelag og udkittede revner er retoucheret. Det vil sige, der er repareret med farve lige præcis der, hvor skaden eller kitningen er, uden at komme i berøring med den omkringliggende dekoration. Retoucheringer er foretaget med akvarelfarve og pastelkridt og udført, så man ved nærmere eftersyn vil se disse retoucheringer som små prikker. På afstand synes de som én farve, mens man på nært hold kan skelne denne istandsættelse fra tidligere bemalinger (fig. 9).
