# Thorvaldsens Museums ætsede glasruder

AF GREGORY BRYAN KOBETT

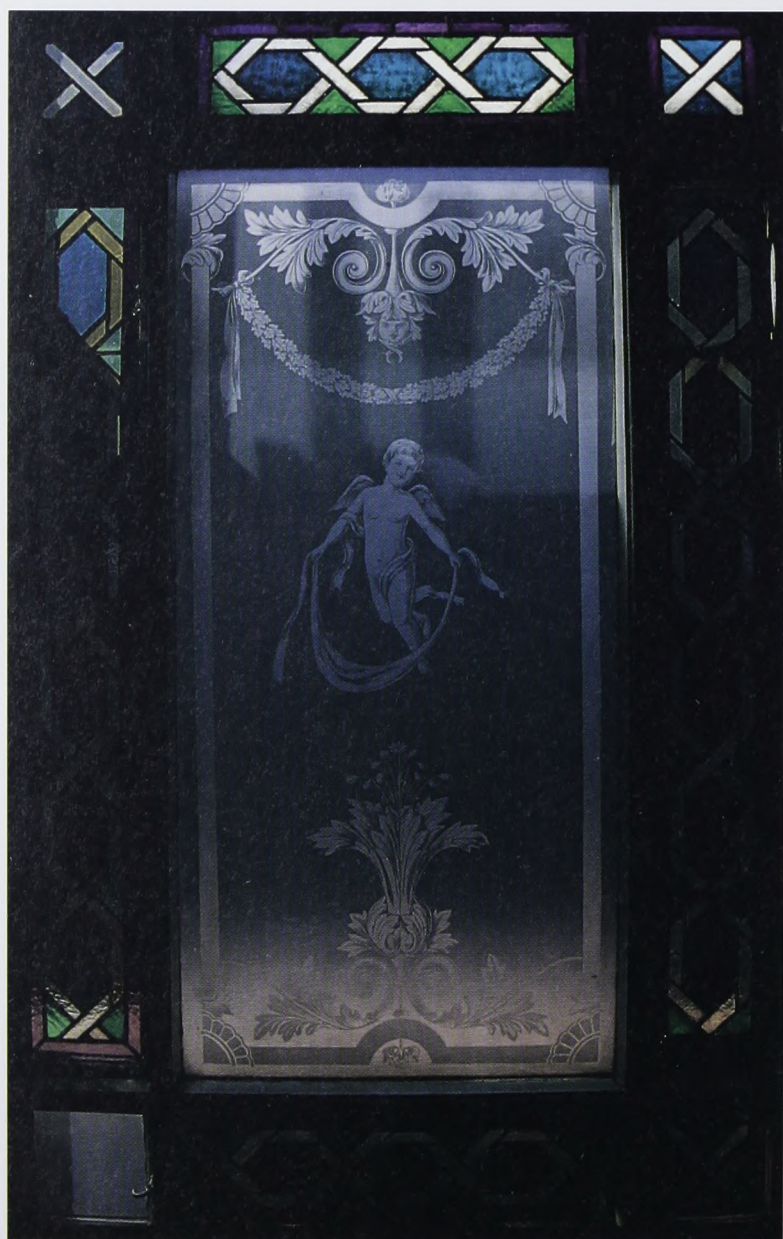
FIG. 1. Ætset vinduesrude i gadedør.

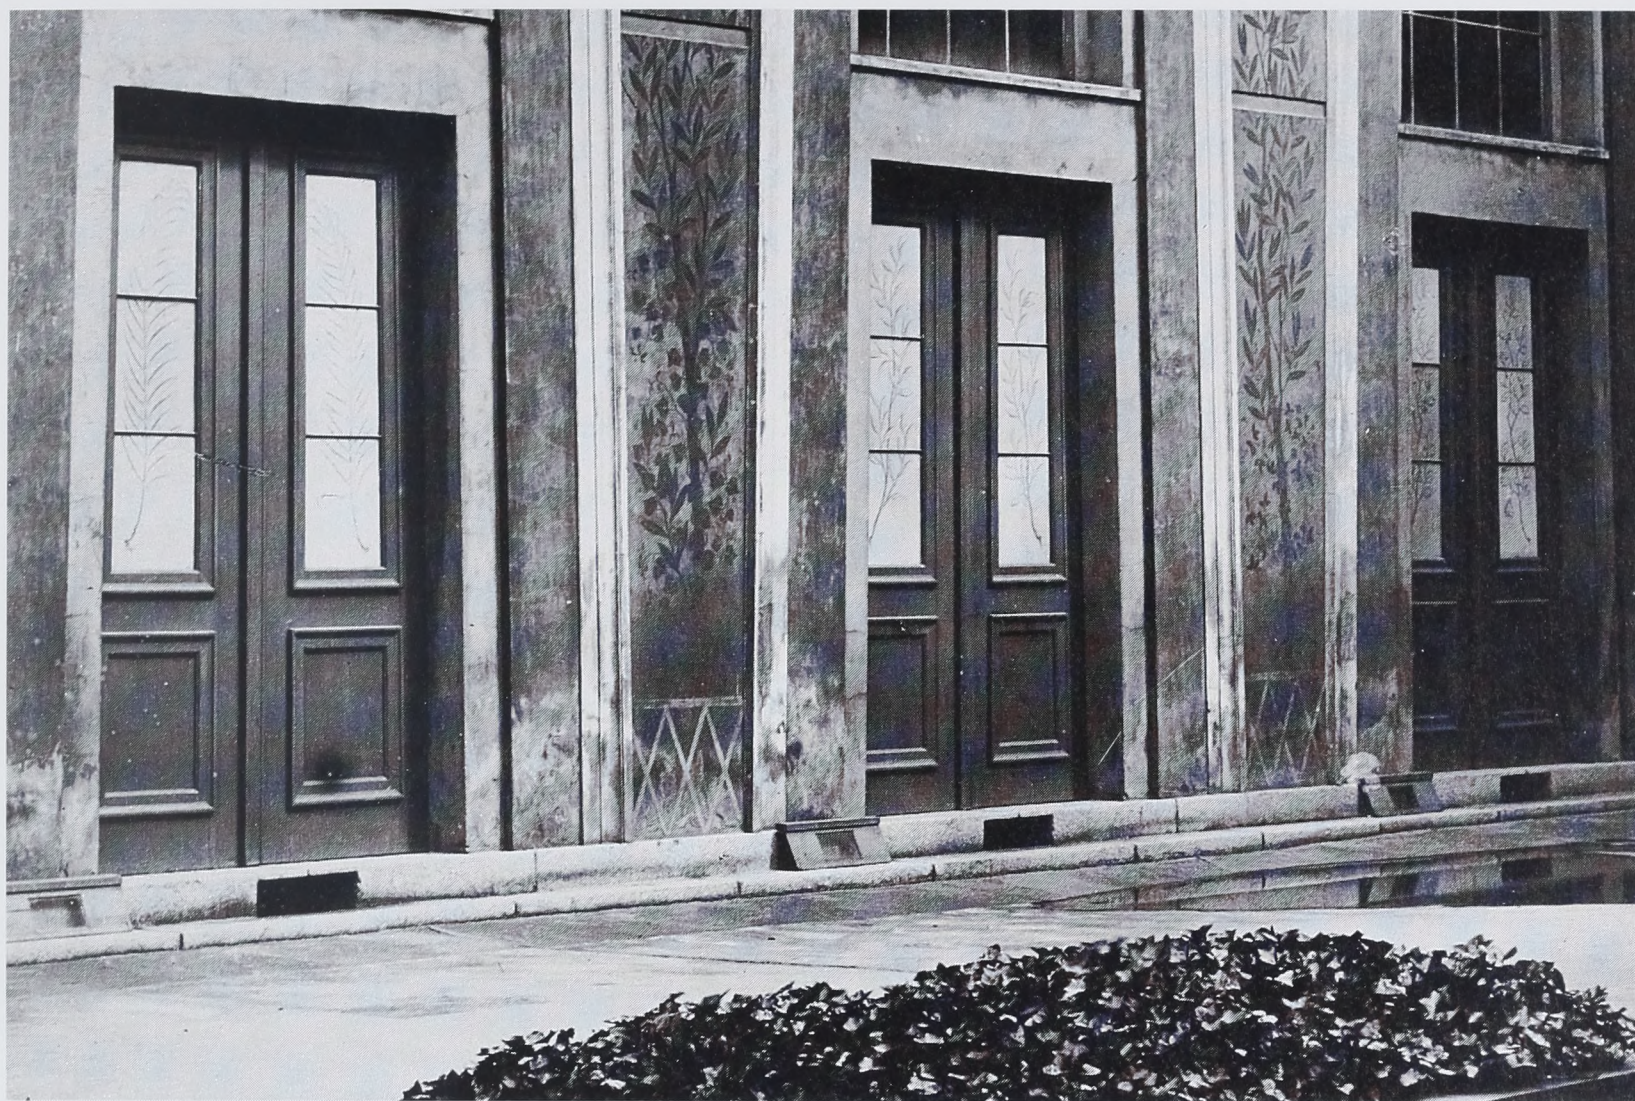
FIG. 2. Parti af Thorvaldsens Museums gård 1923.

højt mod himmelen. Her hersker stilheden. Bag et lille mosgrønt stakit slynger snerle, vin, vedbend, nasturtium, passionsfrugt og andre eksotiske slyngplanter sig i fuldt flor op ad de nøgne laurbærstammer. Unge danske egetræer, omslynget af kaprifolie og humleranker, står solidt nedfældet i græsset og dekorerer den vestlige kortsides murpiller. Gårdhaven blev ikke beplantet. Derimod skabte Bindsbøll et helhedsindtryk af en frodig, paradislignende have ved at illudere planterne i fresker på gårdhavens facader. Gårdens farveholdning er abstrakt. De frodige planter i okkergule silhuetter med pompejanskrøde frugter står i skarp kontrast til de sorte vægge (fig. 2).

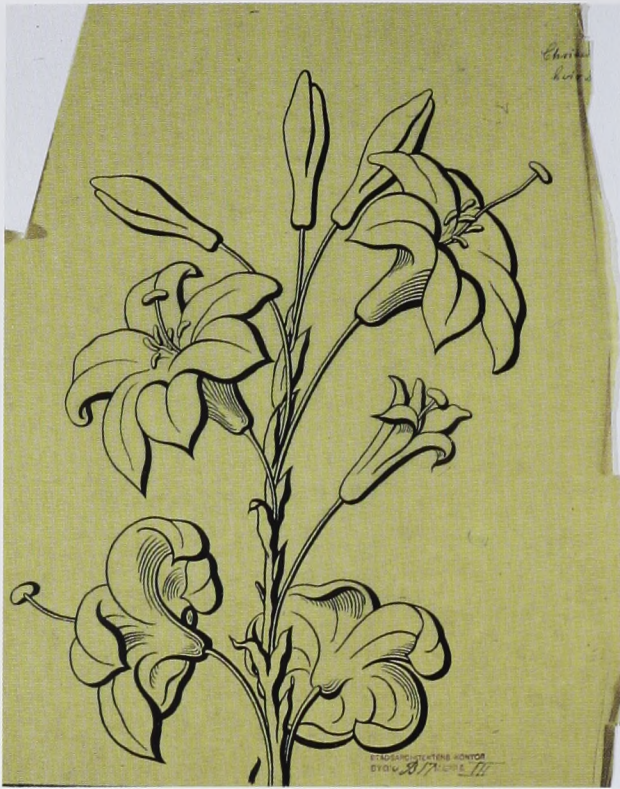
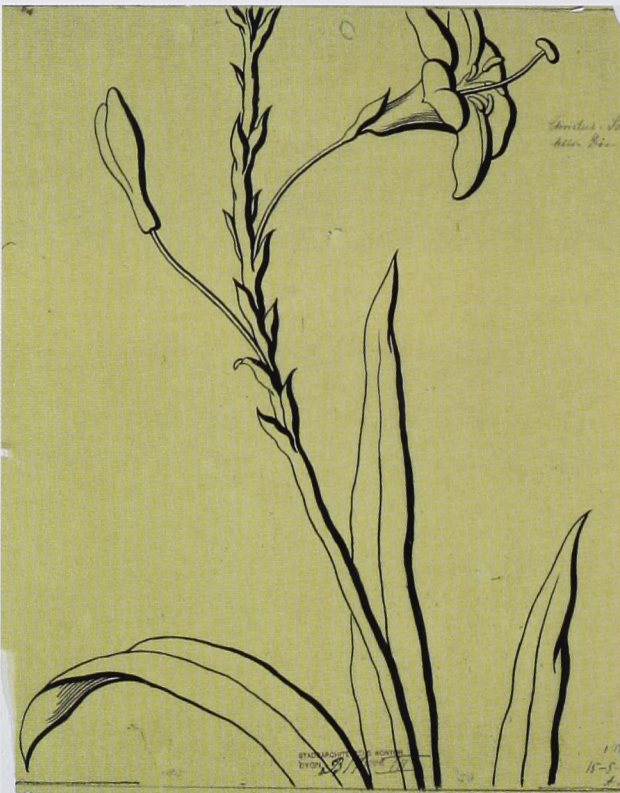
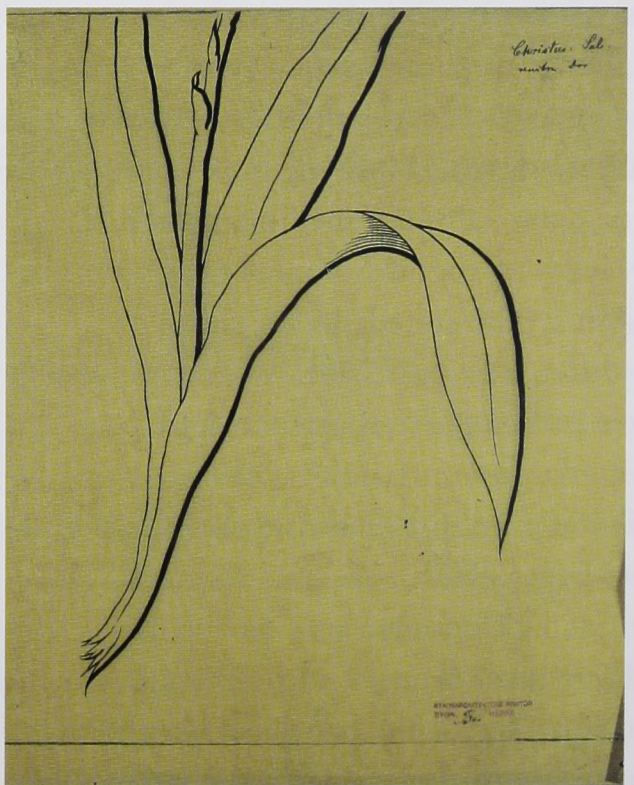
Korridoren i stuen, som omkranser gårdrummet, var inspireret af villaer fra Pompeji med åbne indre søjlegange omkring en brønd. Men for at tilpasse huset det danske klima blev »søjlegangen« ud mod museets gård lukket med fløjdøre.<sup>3</sup> For at gravkammeret skulle få den fred og ro, som Thorvaldsens grav fortjente, blev vinduerne ætset matte med klare mønstre af planter fulde af symbolik. Store, frodige liljer i fuldt flor, spændstige laurbær- ranker, krogede egegrene og bløde og elegante pal-

megrene dekorerede i mange år glaseruderne i gårddørene. Man kan se paralleller mellem planternes symbolværdi i arkitekturudsmykning, i romantikkens landskabsmaleri og i poesien. I antikken blev både eg og laurbær bundet som sejrskranse. Laurbærbladene bevarer deres farve og symboliserer evigt liv, hvor egen er symbol for styrke og troskab.<sup>4</sup> Romerne brugte palmegrene som sejrstegn, og hos de kristne kom palmegrenene til at symbolisere Kristus' triumf over døden.

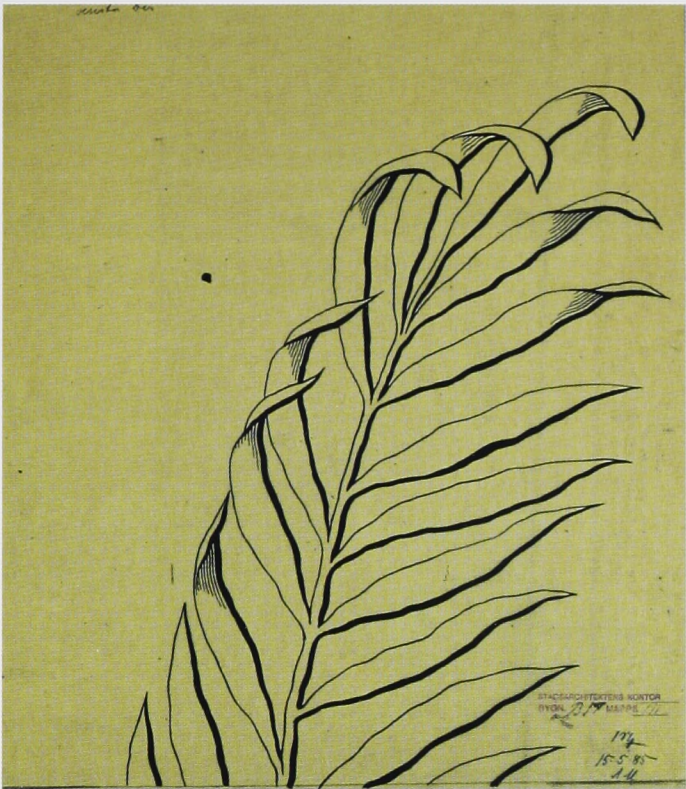
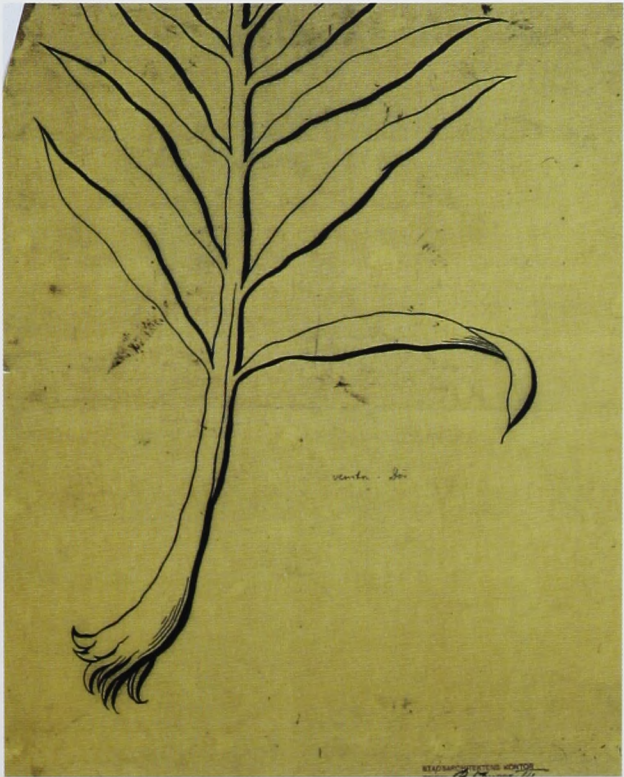
FIG. 3 / SIDE 138. H. C. From: *Skitser til vinduesudsmykningen, liljeranker.*

H. C. Froms originalskitser er udført i blyant på transparentpapir. Arealet inden for stregerne blev fyldt ud med sort tusch. Her skulle motivet stå i klart glas. Skitserne har været ændret flere gange. De fleste tegninger er blevet overført til transparentpapir af tykkere kvalitet. Man anvendte samme teknik, nemlig blyant og tusch, men her ses kun ganske få ændringer på tegningerne. Originaltegningerne har været beregnet på at kunne klæbes direkte op på glastruderne, så man kunne aftegne motivet efter dem. Man kan tydeligt se de små pletter, som er aftegninger af det klæbemiddel, man anvendte.

Fire motiver blev anvendt til de 2 × 7 porte, der danner gårdens langsider: Liljer, palmer, laurbær og egeløv. Hver port består af to fløjddøre, som hver har tre ruder, der tilsammen danner en af de nævnte motivtyper. Disse modsvarer af de tre ruder i den anden fløjddør, uden at de to motiver dog er helt symmetriske. Der findes to modsvarende tegninger af hver af de fire motivtyper (fig. 3-6).<sup>7</sup>

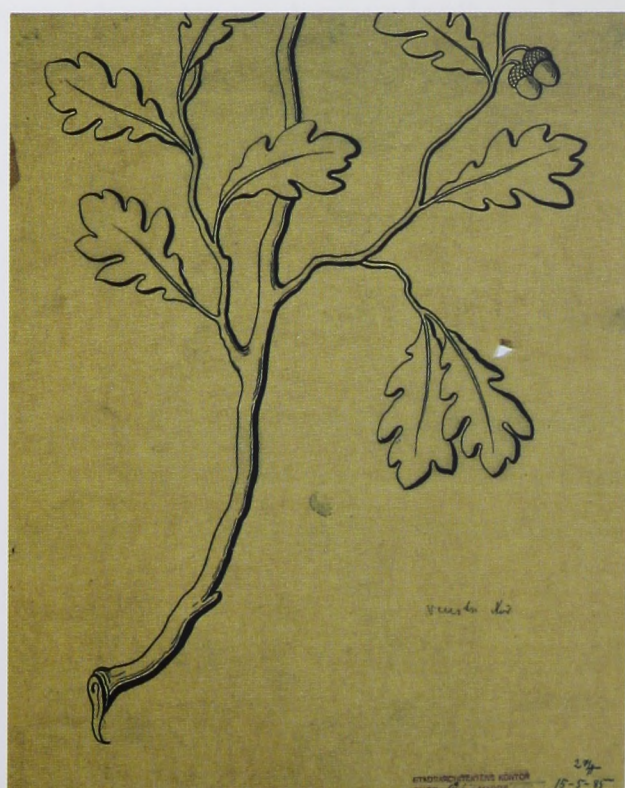
FIG. 6. H. C. From:  
 Skitse til vindues-  
 udsmykningen, ege-  
 bladsgren.

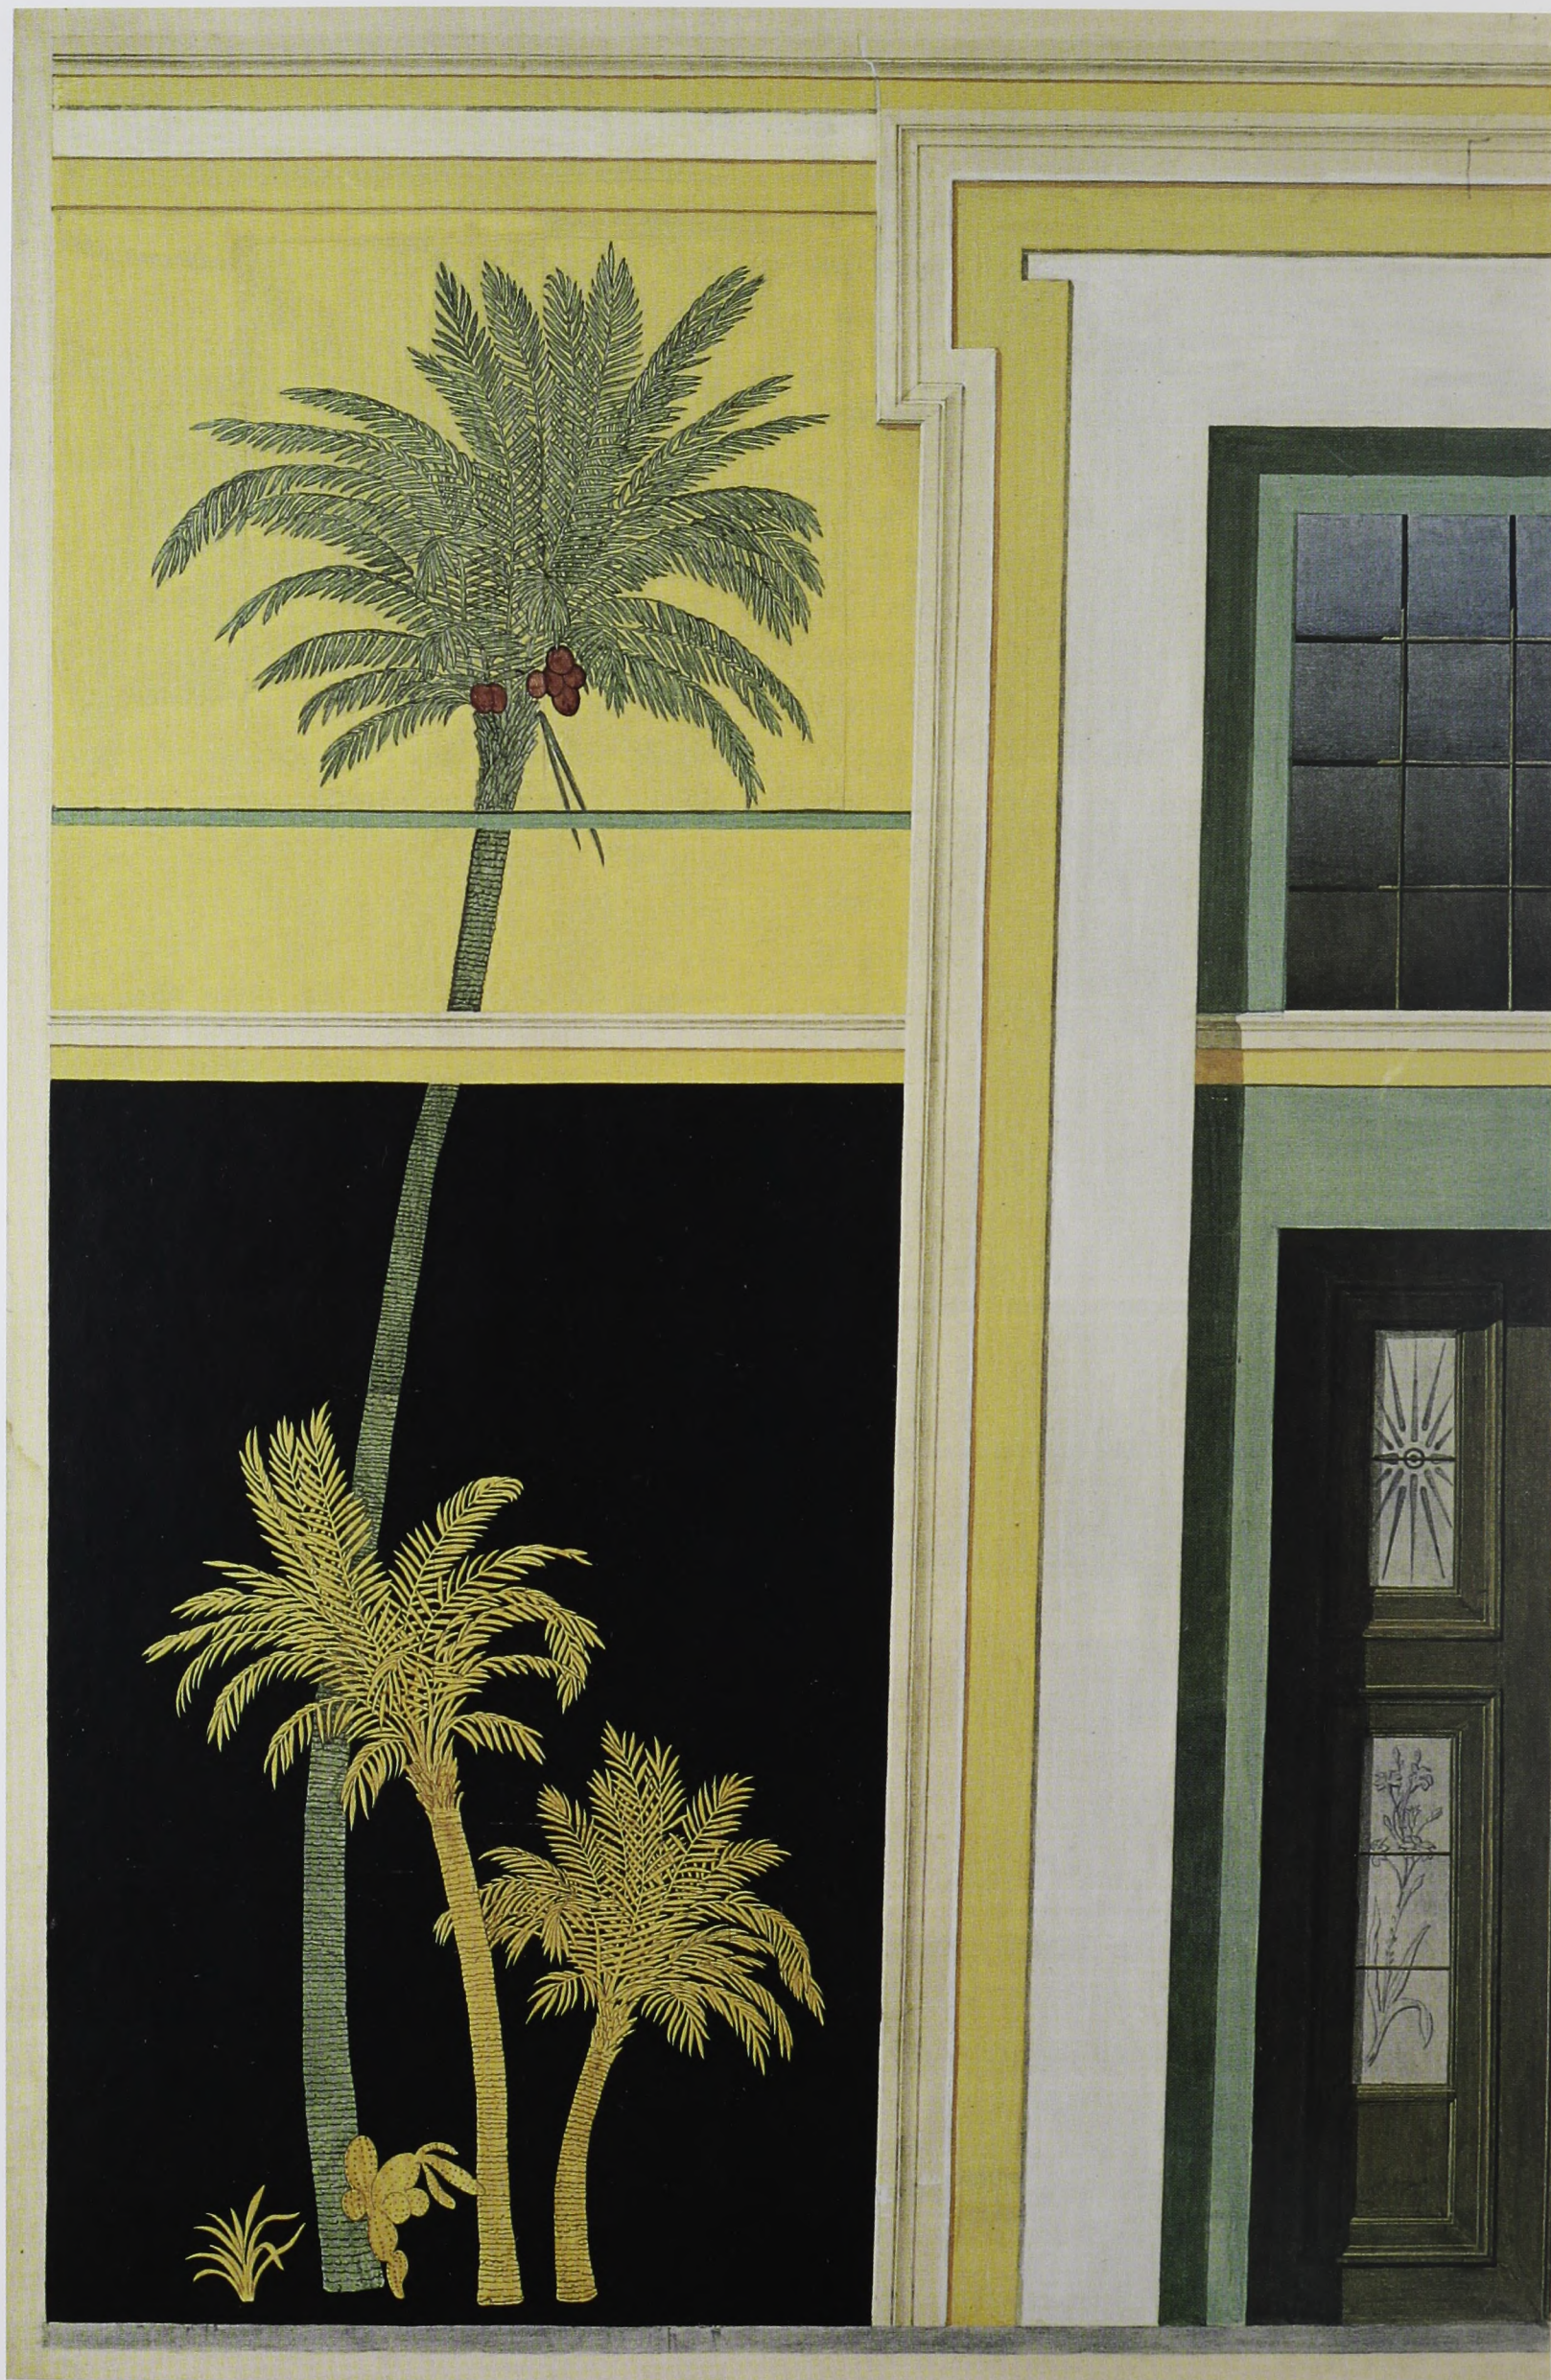
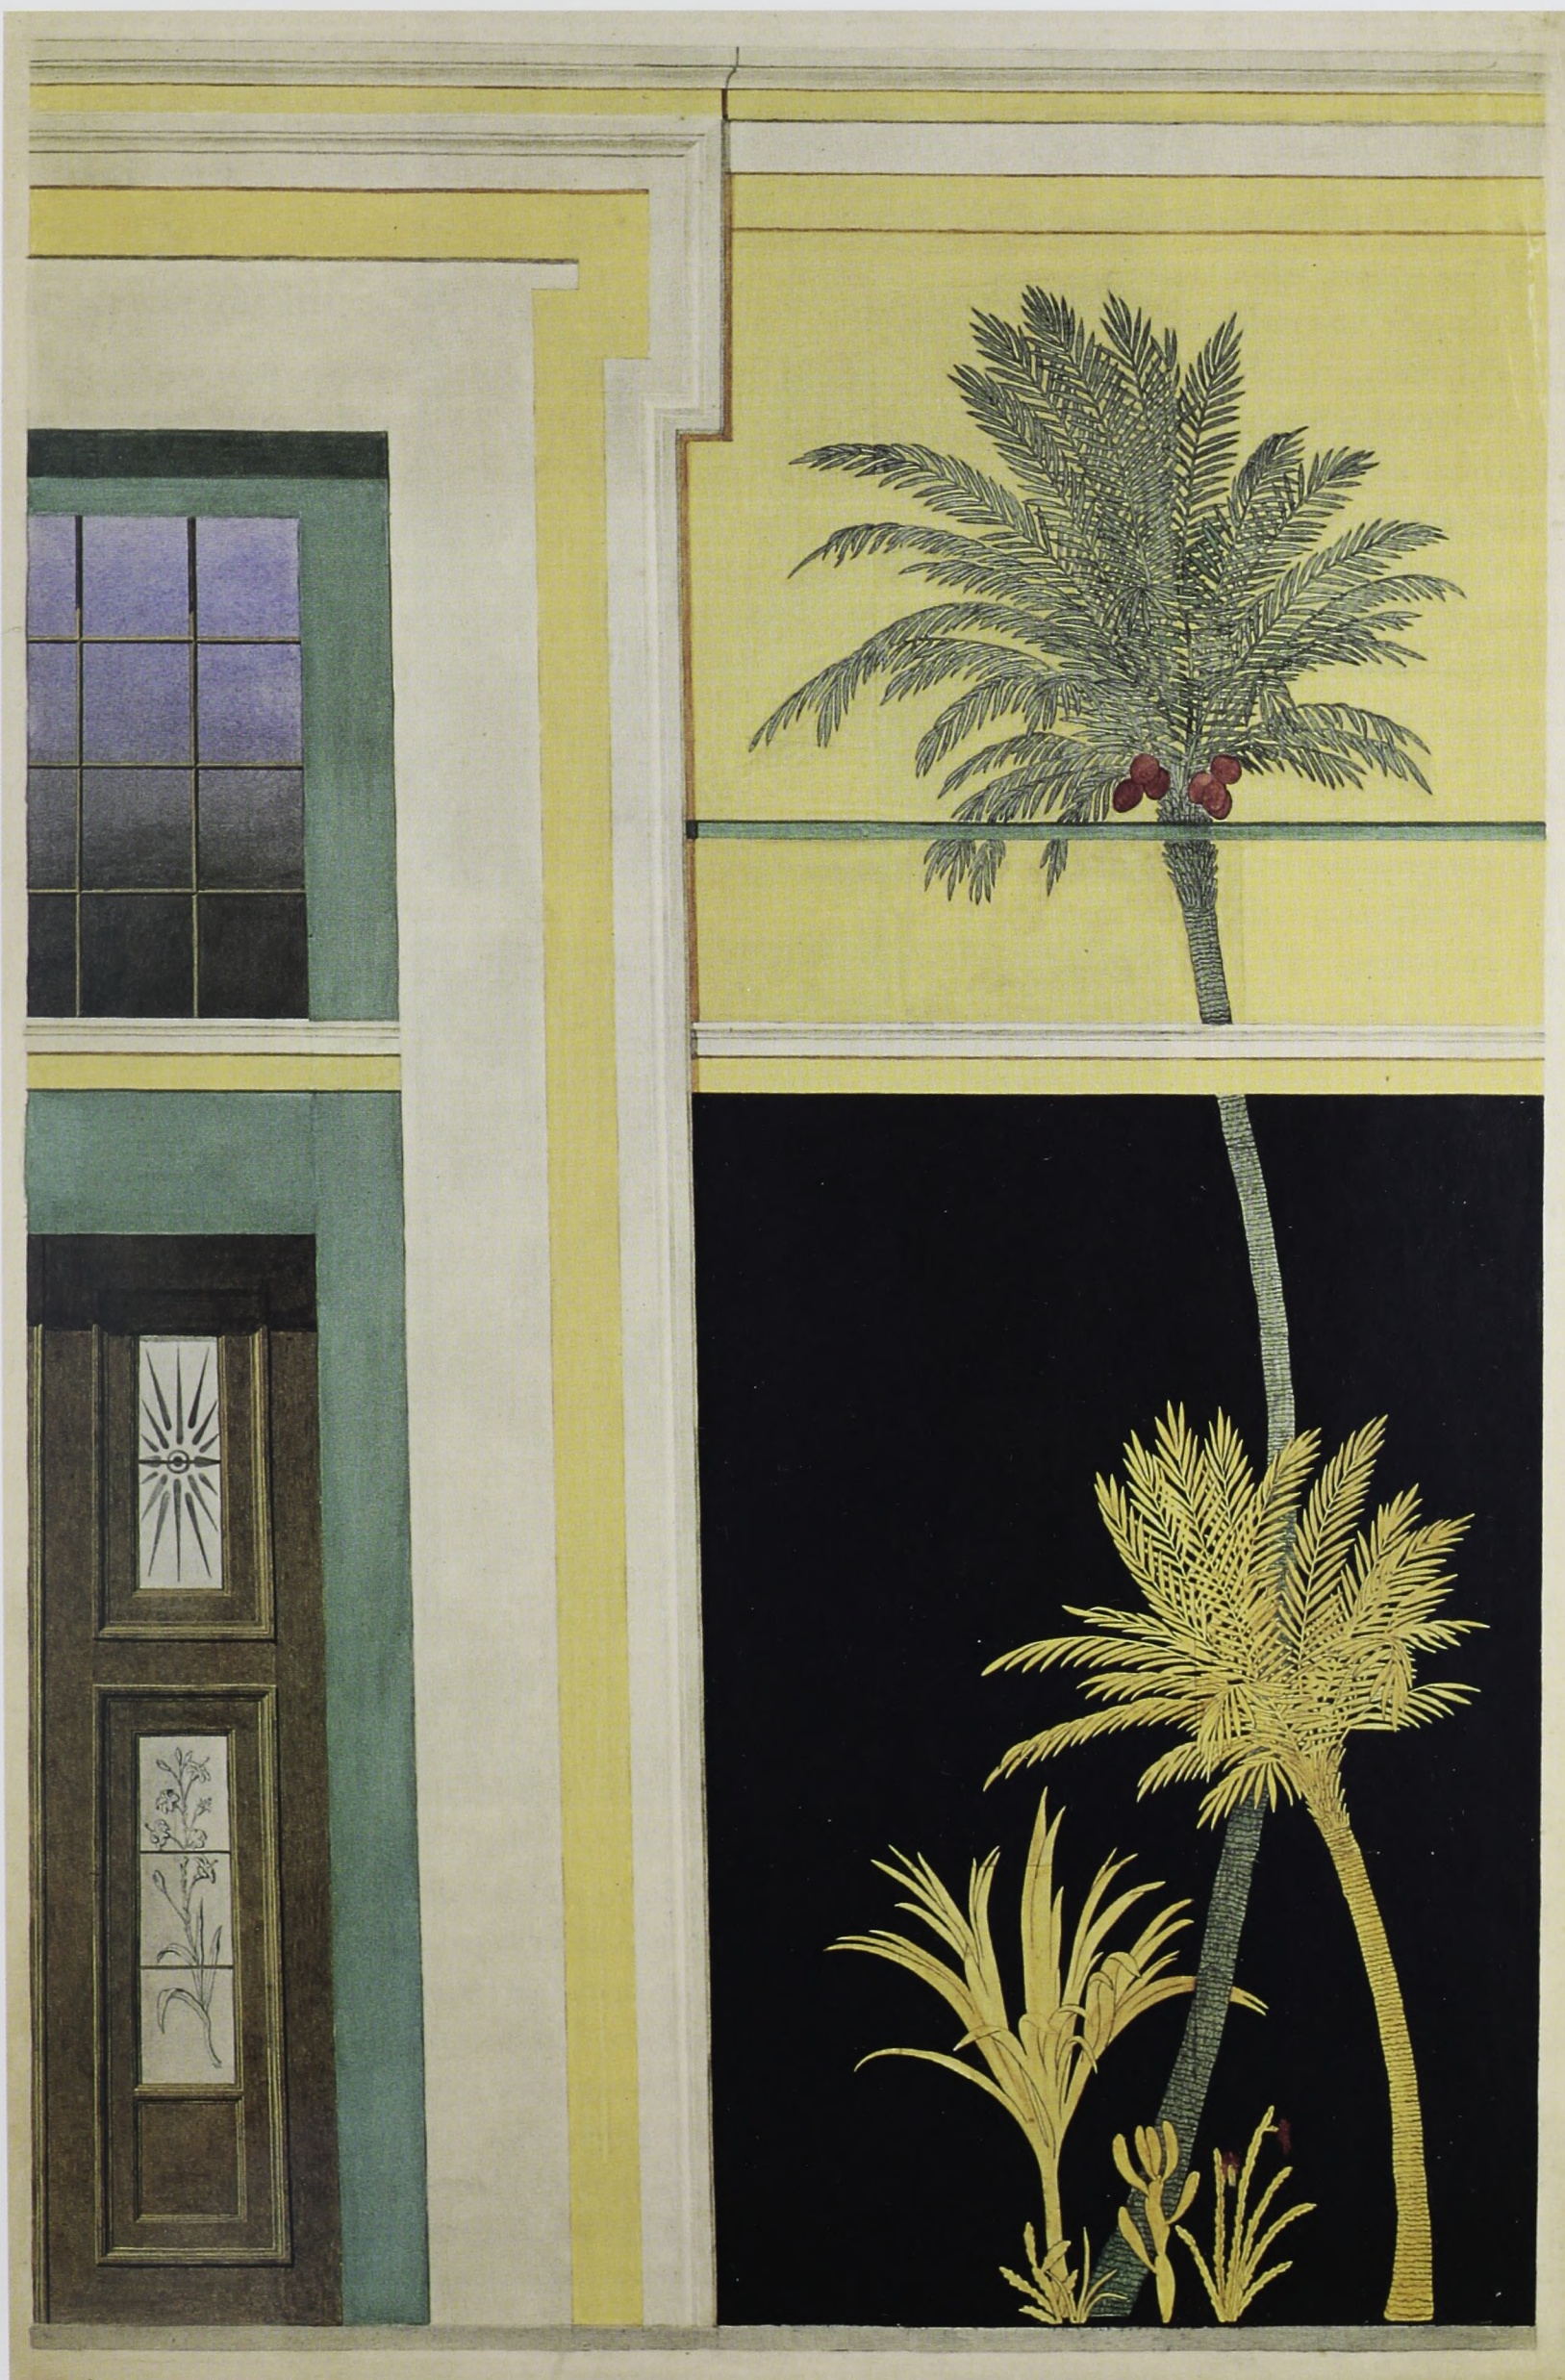
FIG. 8 A-B / SIDE 142-143. Aksel Johansen: Østfacaden i Thorvaldsens Museums gård med de ætsede lilje- og solmotiver i portens ruder.

Gårdens vestlige kortside har tre fløjddøre, hvoraf den midterste stod i klart glas. På en tegning til de 16 fløjddøre til gården har Bindesbøll noteret: »2 [sæt] med egeløv, 2 [sæt] med palmer, 2 [sæt] med laurbær og 2 [sæt] med liljer« (fig. 7 og 8).<sup>8</sup>

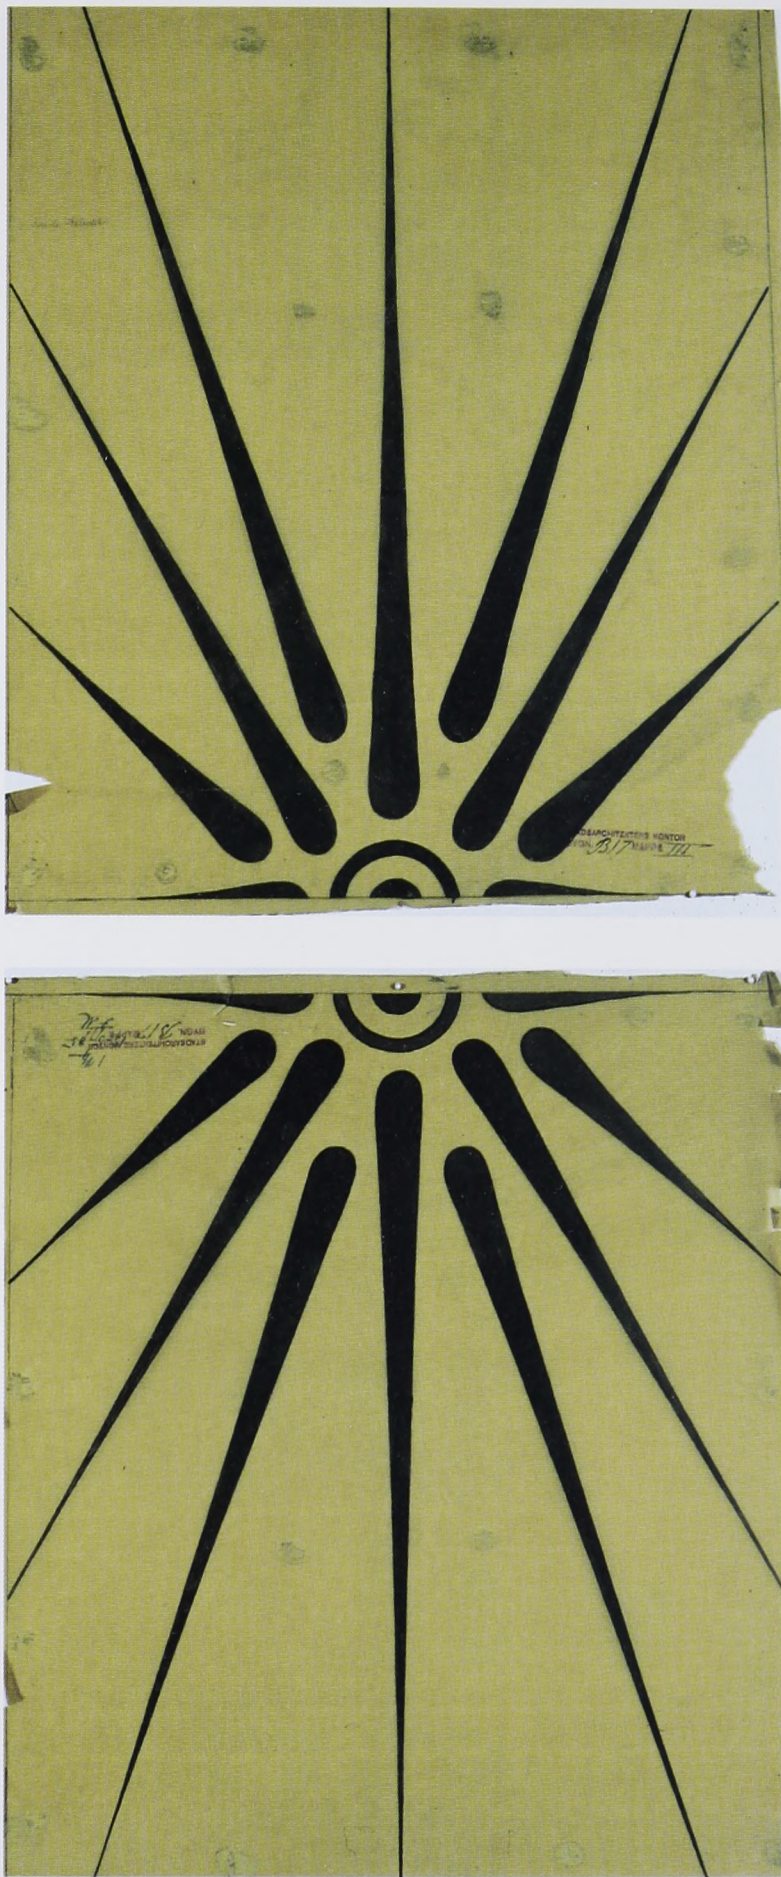
FIG. 9 A-B. H. C. From:  
*Skitse til soltegnedekorationen i  
Kristussalens port.*

til de store fløjddøre til Kristussalen. Motivet består af to overdådige liljestilke, som ligger meget tæt op ad de tegninger, From udførte til udsmykningen af Thorvaldsens grav. Oven over de store døre har der siddet to sæt ruder med et ætset mønster, der mindede om et soltegn (fig. 9).
