# Se, museet smiler

AF BENTE LANGE

## Facadens teknik

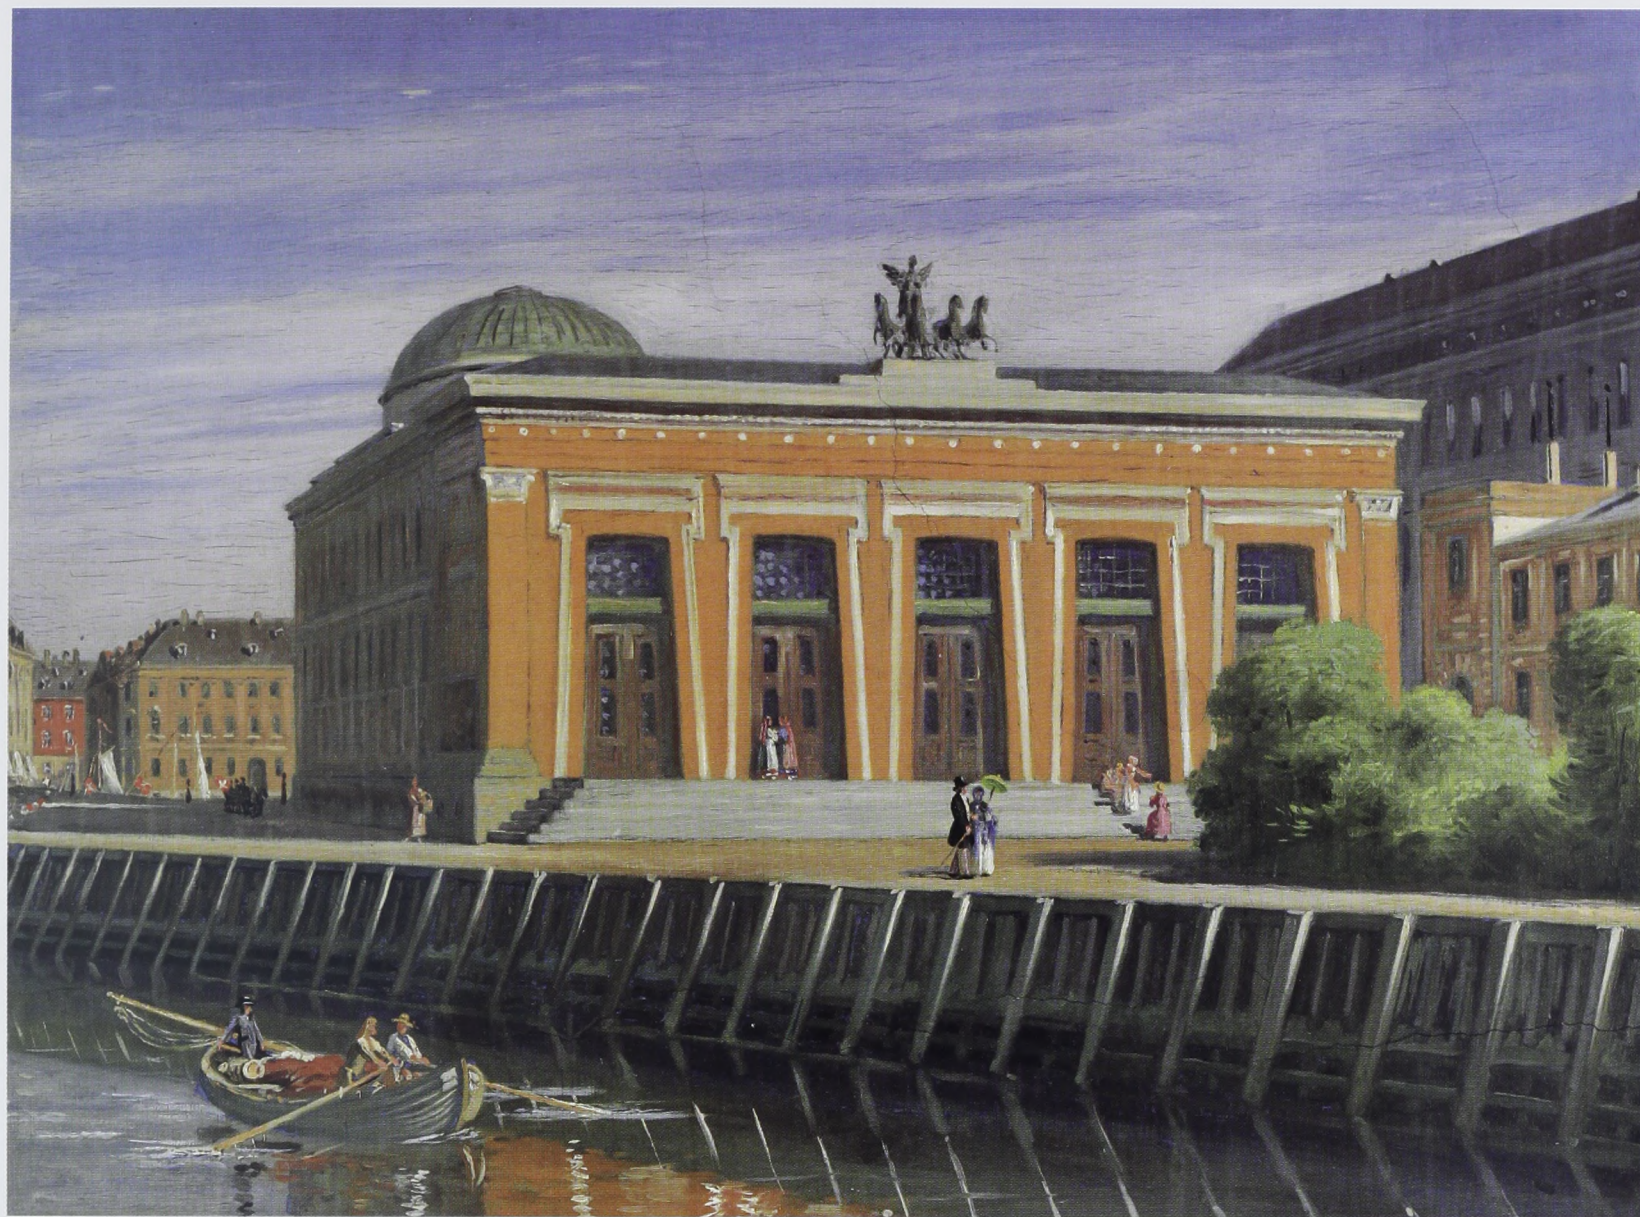
FIG. 1. Maleri af Constantin Hansen fra 1858 på væglærred i Ny Vestergade, København. Bemærk at dørene var brune og ikke som nu mørkegrønne.

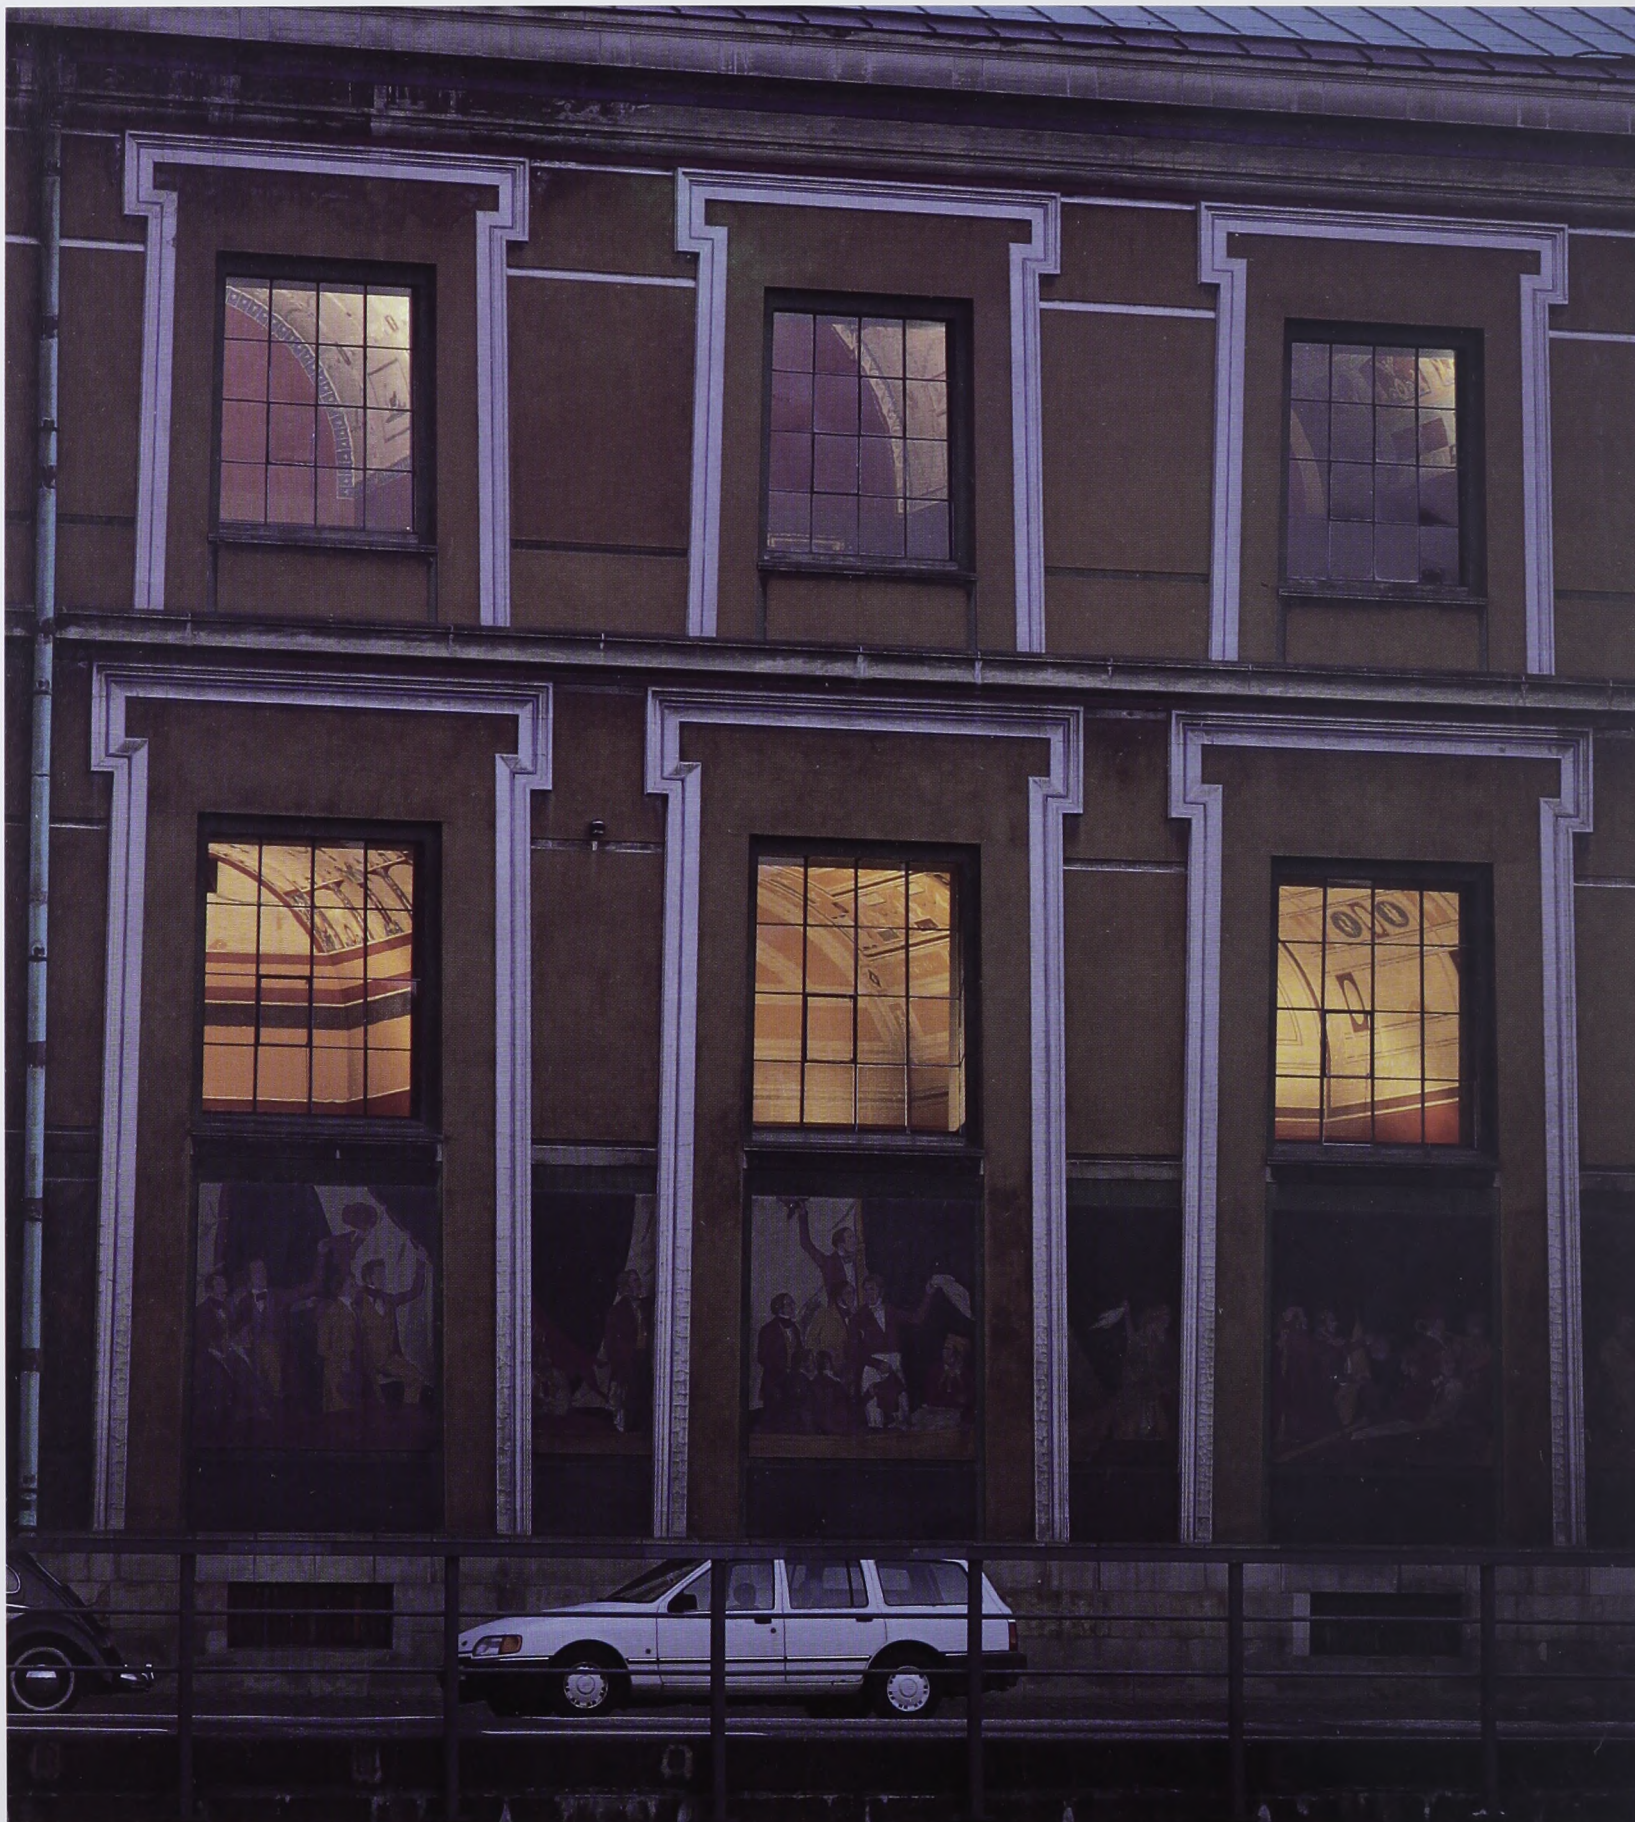
FIG. 2. Thorvaldsens Museum med oplyste interiører set fra Gammel Strand i Den blå time. 1998.

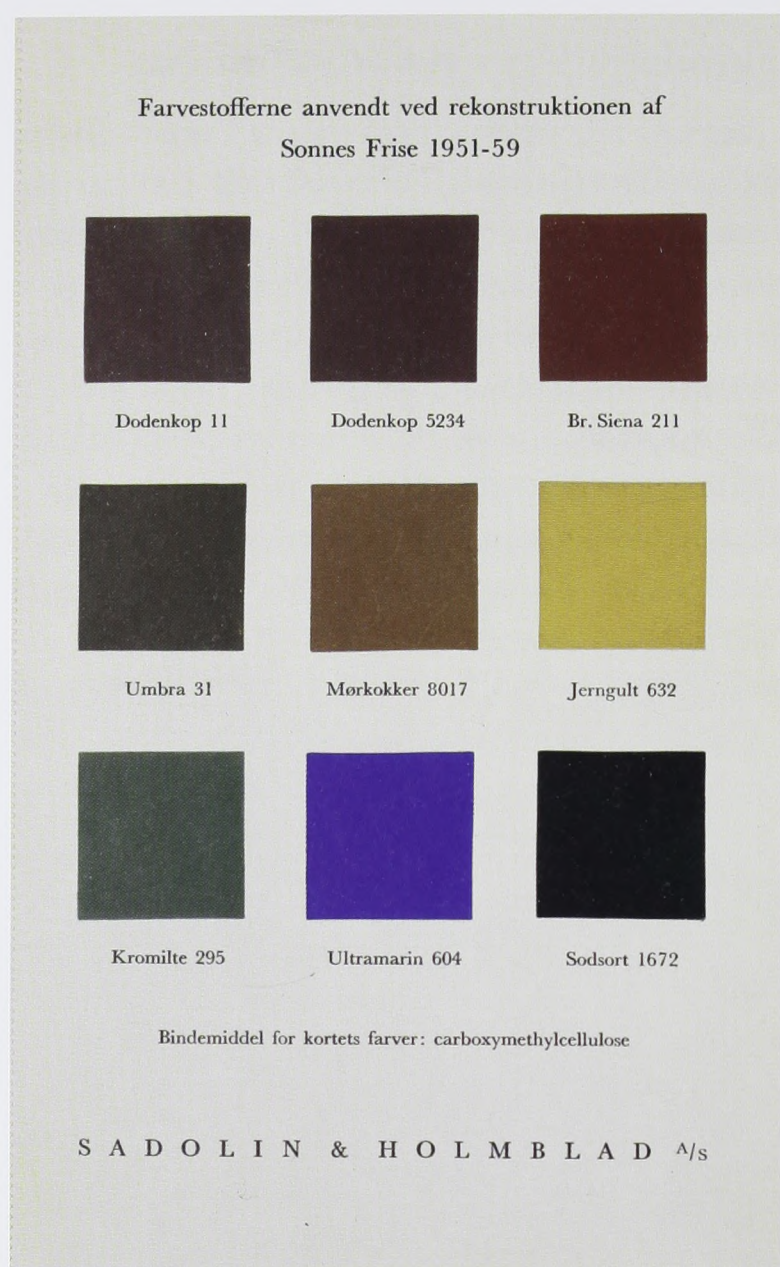
FIG. 3. De anvendte pigmenter i frisens rekonstruktion. Farvepalet fra Sadolin og Homblad A/S' hæfte, *Sonnes Frise, Farver og Farveproblemer*, 1959.

Frisen blev genskabt i samme teknik som oprindelig, dog anvendte man nogle kunstige pigmenter i stedet for naturlige, således anvendtes oxydgrøn istedet for grønjord, der har ringe farvestyrke. Til den naturlige okker tilsattes jerngult, en syntetisk okker med en kraftigere og renere gul farve. Til pudsen anvendtes bastarmørtel af kulekalk og portlandcement.
