# Facadernes sandsten

## Tilstanden før restaureringen 2001-2009

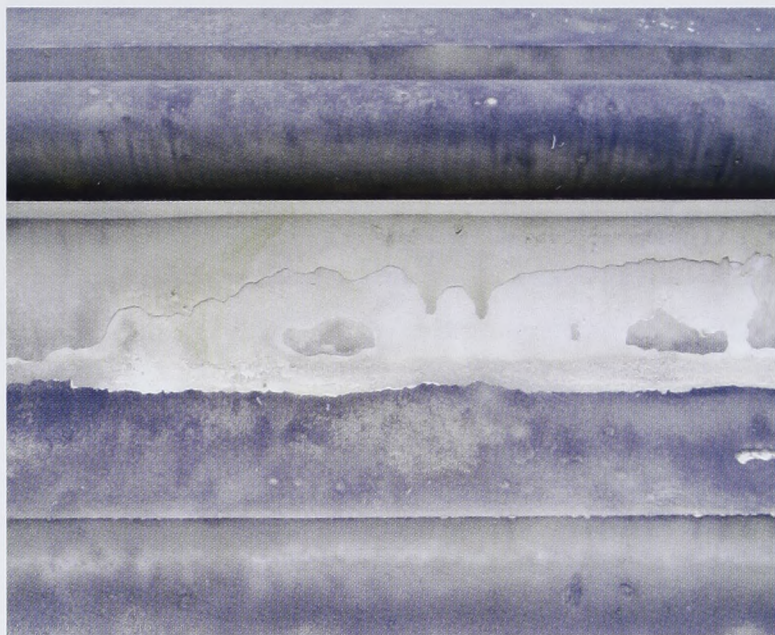
Ill. 3. Sort forureningsskorpe og salteroderet område på sandstensbase på forhallens facade mod Christiansborgs Slot. (Foto: BK ApS)

soklen og områder på sokkelpostamenterne fremstod meget nedbrudte, og flere steder var overfladen borteroderet. Enkelte steder fremstod sandstensens overflade endvidere afskallet, hvilket var resultatet af tungt opløselige saltes udkrystallisering umiddelbart under stenens overflade (ill. 3). På kapitæreliefferne og sokkelpostamenterne kunne endvidere konstateres revnedannelser, der var relateret til rustangreb i de jernapper, der ligger i forbandt mellem tilstødende sten. Fugen mellem sandstenskvadrene var generelt smuldrende eller helt borte.

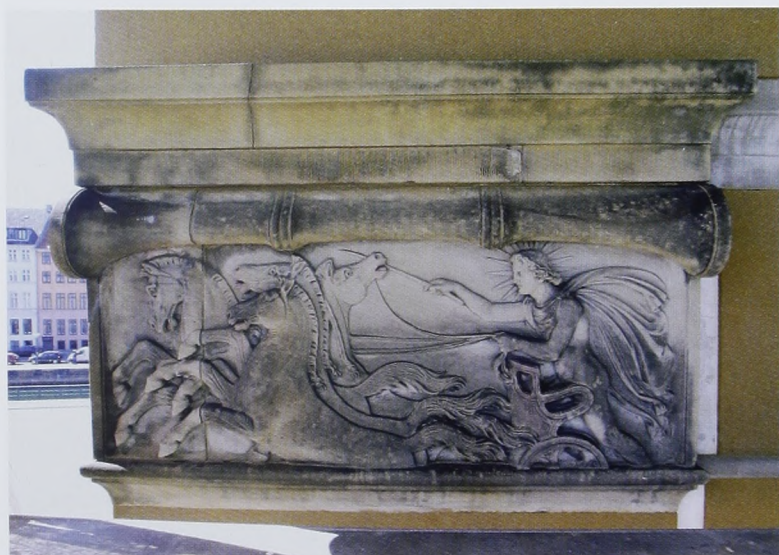
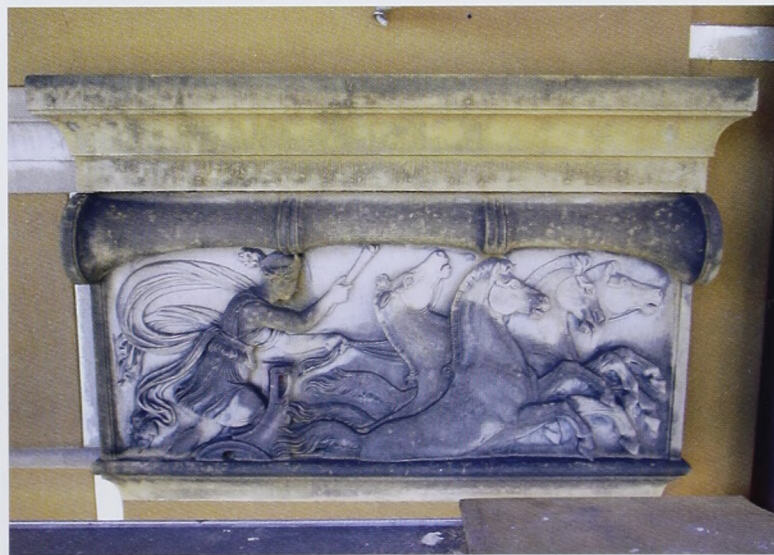
Ill. 1-2. Det vestlige og det østlige kapitærelief på forhallens side mod Christiansborgs Slot før restaurering. (Fotos: BK ApS)

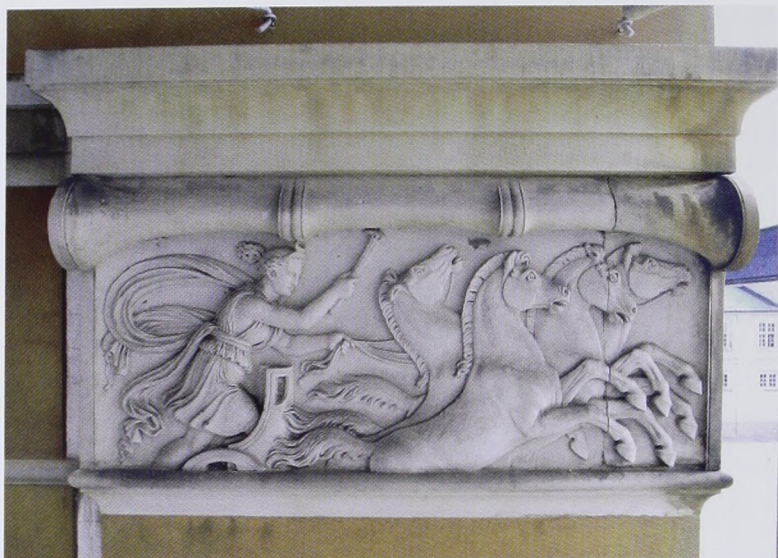
Ill. 4-5. Det vestlige og det østlige kapitærelief på forhallens side mod kanalen før restaurering. (Fotos: BK ApS)

Lisenkapitælerne på forhallens nordside havde ikke denne belægning, men stod helt usædvanligt uden. Dette skyldtes en afsyring med flussyre under istandsættelsen i 1950'erne (ill. 4-5). Restaure-ringsindgrebet blev heldigvis ikke ført til ende, men blev stoppet af museet.<sup>1</sup> På forhallens hoved-gesims af sandsten og på lisenkapitælerne blev fun-det meget små fragmenter af farvelag (ill. 8).

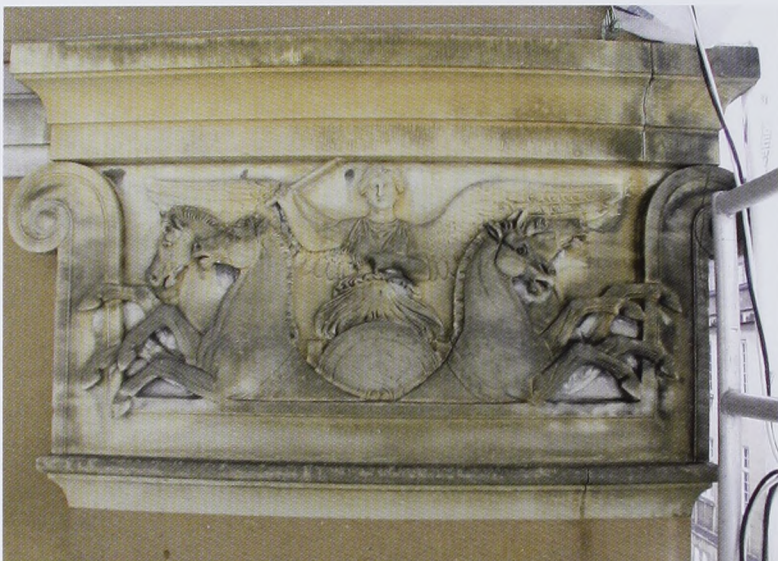
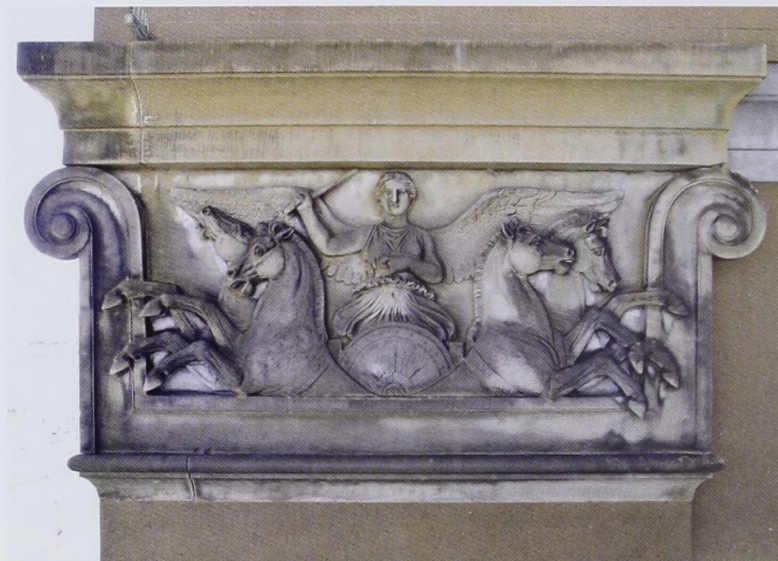
Ill. 6-7. Det sydlige og nordlige kapitærelief på hovedfacaden før restaurering. (Foto: BK ApS)

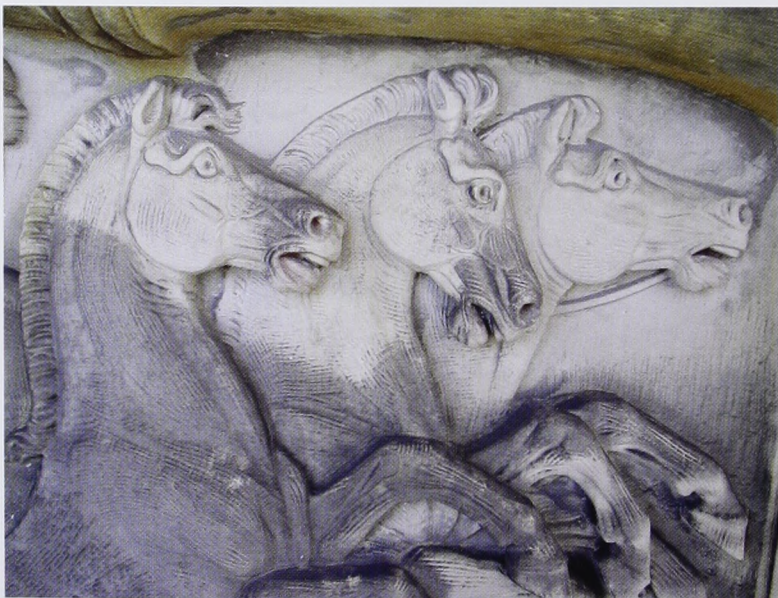
Ill. 8. På Selene-relieffet på forhallens facade mod Christiansborg Slot blev fundet rester af rød farve på hestenes læber og næsebor. (Foto: BK ApS)

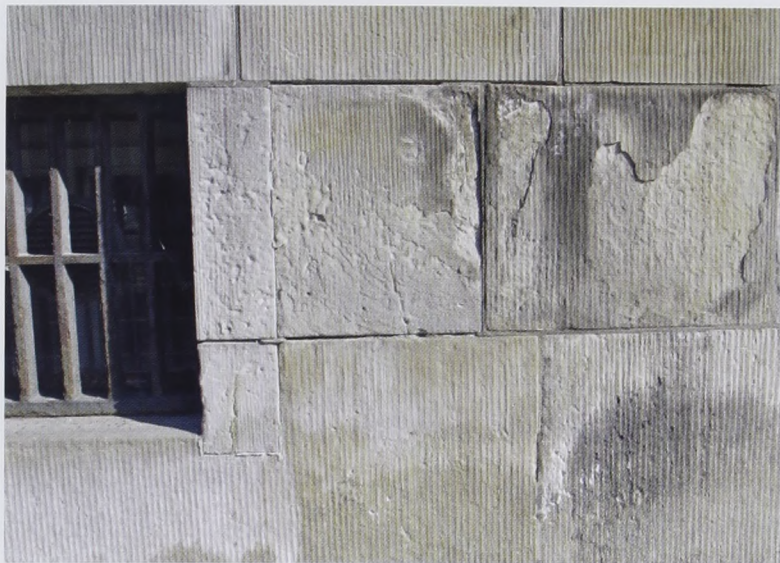
Sandstenssoklen under kanalfacaden havde mange sten, hvor hvide salte kunne iagttages på overfladen i sammenhæng med nedbrudte overfla-der (ill. 9). Det kunne umiddelbart konstateres, at saltene hovedsageligt var natriumklorid, og at de med stor sandsynlighed stammede fra vintersalt-ning af fortovet, der løber langs facaden. På samme facade havde en utæthed i den i kobbertaget ind-byggede tagrende sendt vand ned over facaden. Det havde medført saltudblomstringer på og misfarv-ning af facadepudsen. I samme område var relativt store områder af pudslaget uden vedhæftning til murværket, og der var rustangreb på jernbjælker over to af sydfacadens kældervinduer.

Ill. 9. Sort forureningsskorpe, salte og salteroderet område på sandstenskvadre i soklen under kanalfacaden. (Foto: BK ApS)

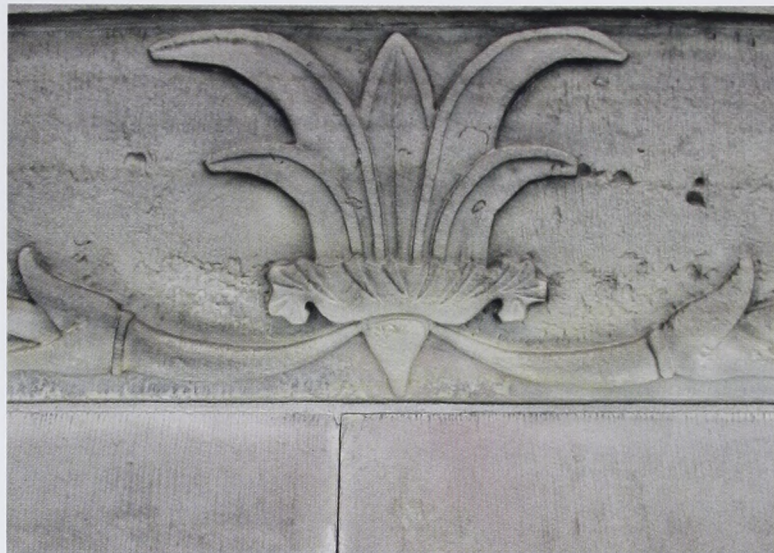
Ill. 10. På hovedgesimsens Anthemionfrise blev partielt fundet rester af rød farve under ornamenterne. (Foto: BK ApS)

rød okker, blev lokaliseret i det plane område under den ene af de i alt tre forskellige palmet-/lotustyper i relief (ill. 10). Det spidse nærmest agavelignende relief, hvorunder farvesporene blev identificeret, repræsenterer hver andet relief i frisen. Øvrige kilder, der indikerer en tidligere polykromering af hovedgesimsen, begrænser sig til en af M.G. Bindesbøll delvist farvelagt blyantstegning, der udgør et forarbejde til facadens udformning og udsmykning<sup>2</sup> (ill. 11). På hovedgesimsens blyantstegnede palmet- og lotusblomstornamenter er der skiftevis udført en blå og en rød markering, hvilket indikerer en farvesætning her.

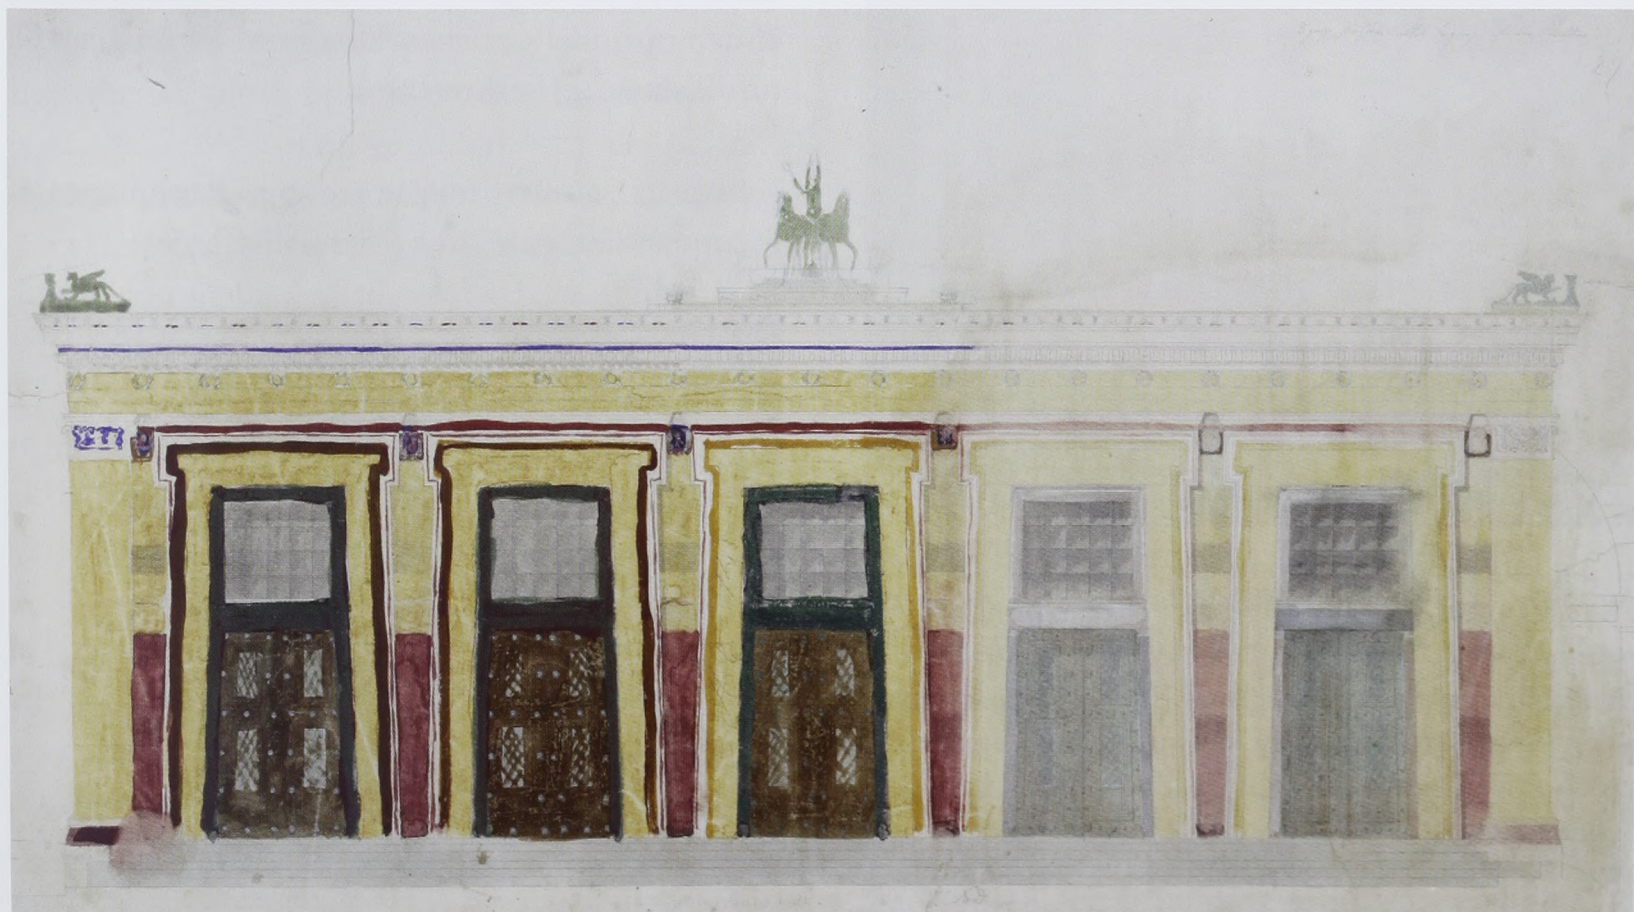
Ill. 11. Delvist farvelagt blyantstegning af M. G. Bindesbøll. Tegningen udgør et forarbejde til udformning og udsmykning af Thorvaldsens Museums hovedfacade. (Kunstakademiets Arkitektursamling)

Af disse er Helios-relieffet uden polykromi, mens Nike- og Selene-reliefferne er bemalede (ill. 14 & 15). På Nike-relieffet, der har fungeret som forlæg til begge vestfacadens kapitæler, ses baggrunden blåmalet og stridsvognens front grønmalet. Nikes hårbånd og bælte samt hestenes næsebor og læber fremstår rødmaled. På Selene-relieffet ses baggrunden blåmalet og stridsvognen rødmalet. På Constantin Hansens lille maleri af Thorvaldens Museum fra 1858 (ill. 16), der indgår i museets male-  
risamling,4 ses kapitælnes baggrund blåmalet. Det samme er tilfældet på Bindesbølls forarbejder til facaden.

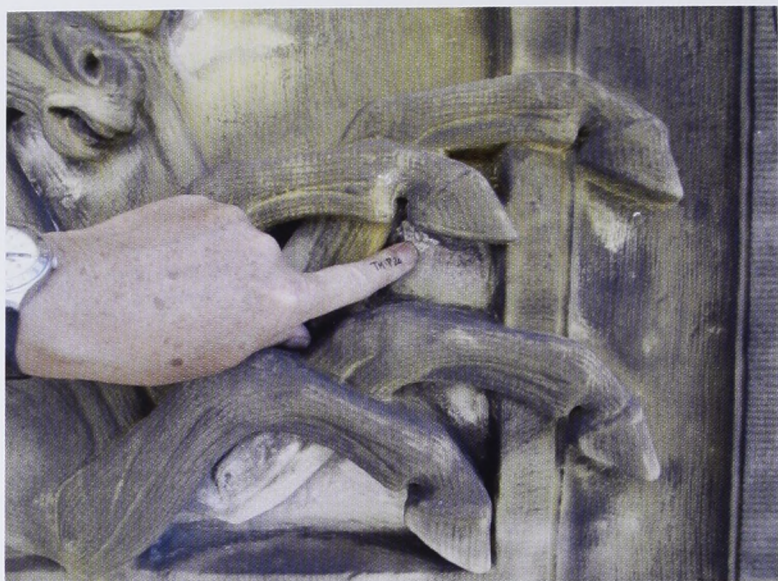
Ill. 12. Placering af indsamlet farveprøve fra farvefragment på hovedfacadens nordre kapitærelief. Tværsnit af den indsamlede prøve ses nedenfor. (Foto: BK ApS)

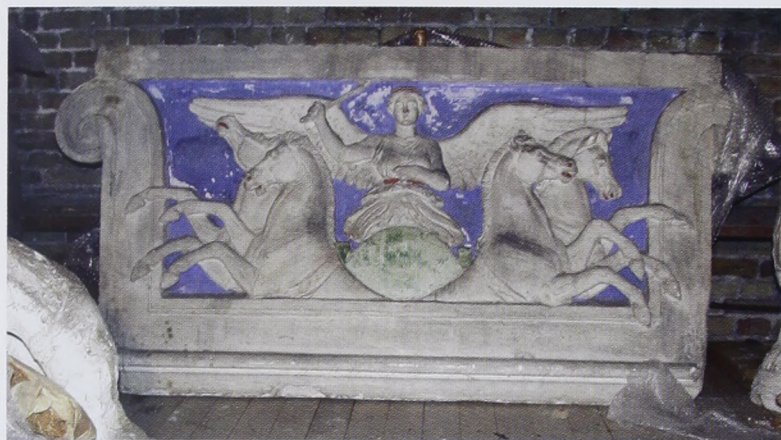
Ill. 14. Sejrgudinden Nike. Farvelagt gipsafstøbning af H. E. Freunds forarbejde til kapitæl på forhallens vestfacade. Inventar nr. G255 i museets samling. (Foto: BK ApS)

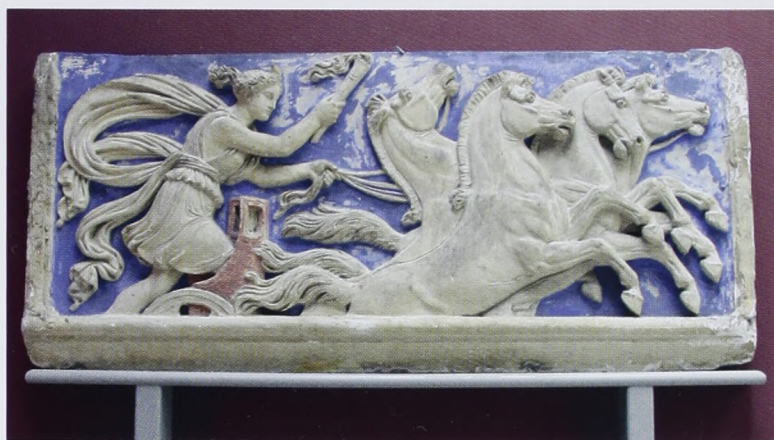
Ill. 15. Månegudinden Selene. Farvelagt gipsafstøbning af H. E. Freunds forarbejde til kapitæl på forhallens facade mod henholdsvis kanalen og Christiansborg Slot. Inventar nr. G254 i museets samling. Deponeret i Ny Carlsberg Glyptoteks udstilling. (Foto: BK ApS)

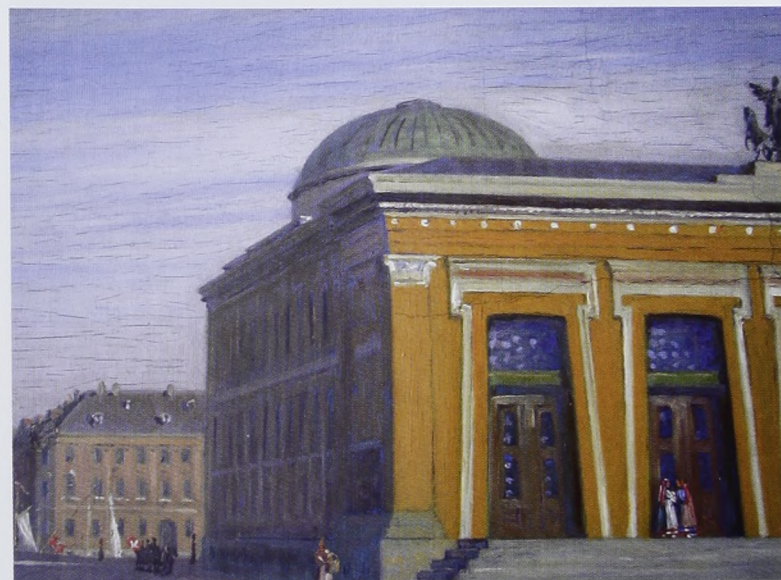
Ill. 16. Detalje af Constantin Hansens oliemaleri på væggen i Ny Vestergade 13 fra 1857. Bemærk den hvide lisenkapitæl med blå baggrund. (Foto: BK ApS)

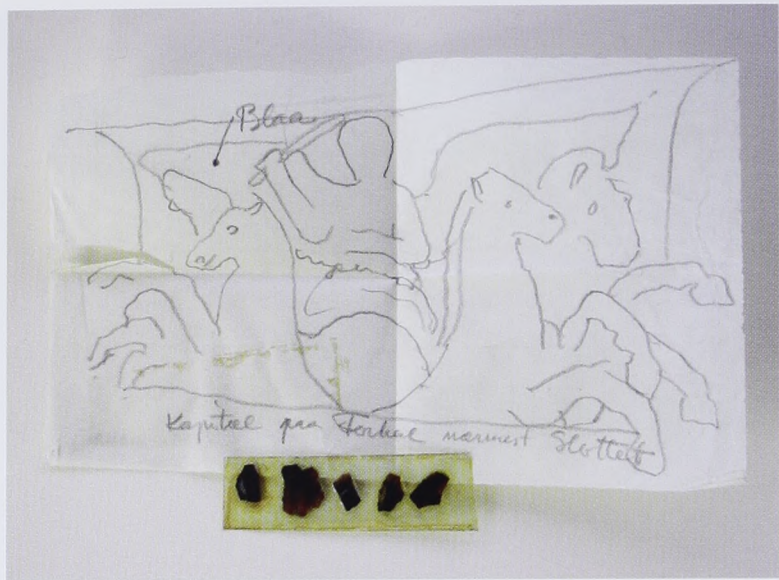
Der blev i analysen af Findsens farveprøver påvist primære farvelag med kulørerne rød, blå, guld og sort/mørk grå (ill. 17 & 18). Den sorte bemaling blev alene fundet på en enkelt prøve, og her lå den ovenpå et blå farvelag med underliggende grundering. I prøvesamlingen findes der en række blå farveprøver, hvoraf der på de analyserede prøver blev identificeret et karakteristisk rødligt finpudslag under det blå farvelag. Dette rødlig finpudslag kunne som tidligere nævnt udelukkende identificeres på relieffernes lodrette og plane flader. På baggrund af denne iagttagelse, Findsens noter til de indsamlede farveprøver, Holms beskrivelse af udførelsen og de to polykromerede gipsafstøbninger af Freunds forarbejder til reliefferne, kunne det konkluderes, at relieffernes baggrund oprindeligt havde stået blå. En analyse af to farveprøver fra relieffernes baggrund identificerede det blå lag som værende en ultramarinblå kalkning liggende ovenpå et finpudslag (ill. 19). I Findsens prøvesamling findes endvidere en række røde farveprøver indsamlet fra hestenes næsebor og læber. En analyse på en udvalgt prøve afslørede, at hestenes næsebor og læber havde stået rødkalkede. En række farveprøver fra Findsens prøvesamling afslørede endvidere, at Selenes fakkelt og Helios strålekrans havde stået olieforgyldt med bladguld.

Ill. 17. Farveprøver med grafisk dokumentation indsamlet af arkitekt Erik Findsen og kunstmaler Robert Risager under facaderestaurationen i 1950'erne. Prøverne er indsamlet fra Nike-relieffet på museets hovedfacade nærmest Christiansborg Slot. De blev ved indsamlingen fastlimet mellem to lag transparent tape. (Foto: BK ApS)

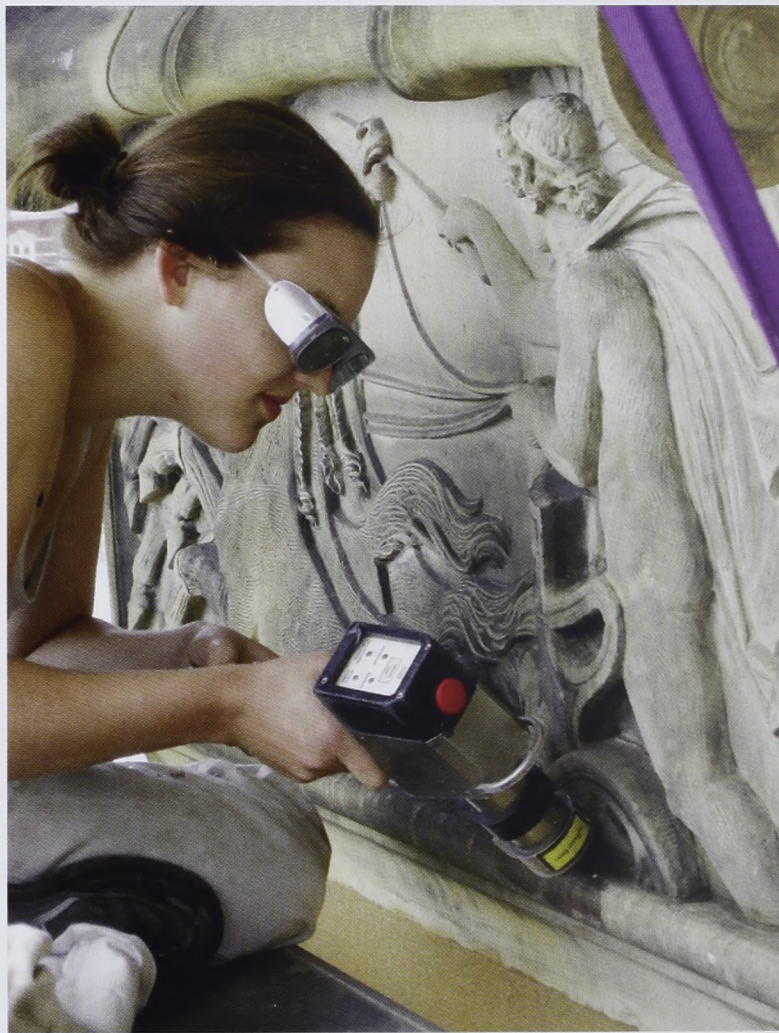
Til højre i midten: Ill. 20. Laserafrensning af Helios-relieffet på forhallens facade mod Christiansborg Slot. (Foto: BK ApS)

Øst- og sydfacadens sandstensdele, undtagen sydfacadens hovedgesims, blev overfladerenset med laser (ill. 20 & 21).<sup>6</sup>

Umiddelbart inden afrensningen blev sandstensoverfladen børstet med en blød børste, således at løse snavspartikler i overfladen ikke skulle forhindre en jævn overfladerensning. Under afrensningsarbejdet blev laserpistolen holdt i ca. 10 centimeters afstand fra stenen, og alle fire energistråler blev fokuseret skarpt. Der blev skudt med bølgelængder på 1064 nm, hvilket er bølgelængder i den infrarøde del af det elektromagnetiske spektrum. Årsagen til valget af netop denne bølgelængde er, at snavs absorberer meget energi ved denne bølgelængde, mens sandsten absorberer meget lidt energi. På grund af forskellen i absorptionen er det muligt at fjerne snavspartikler uden at beskadige den underliggende sandsten. Når energien ophobes i den mørke forureningsdannelse, sker der en termisk ekspansion, og snavset omdannes til meget fine mikropartikler, mens stenens patina bevares. Der blev anvendt specialbriller af operatøren under alt arbejde med laseren, da laserstrålen og dens refleksioner er meget skadelige for øjet. Derudover blev stilladset afskærmet med mørke tæpper i det område, hvor der blev arbejdet med laseren, og vinduer blev afdækket med papplader.

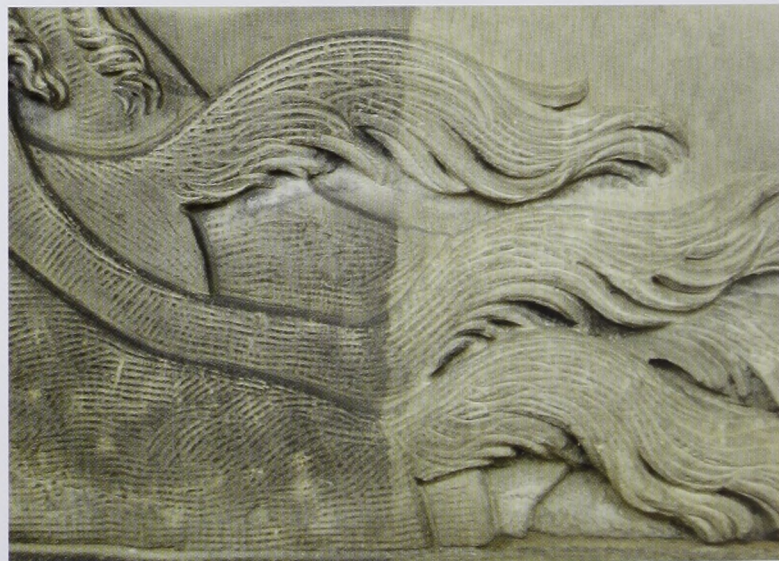
Ill. 21. Detalje af Helios-relieffet på forhallens facade mod Christiansborg Slot delvist laserafrenset. (Foto: BK ApS)

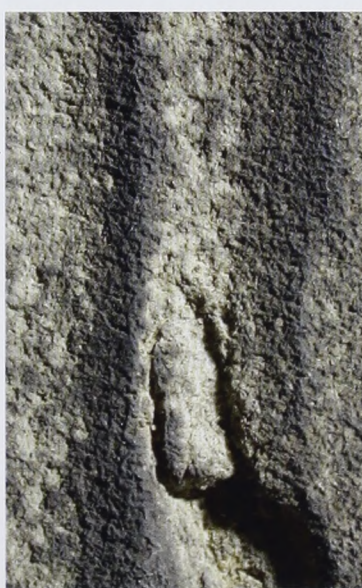
Ill. 24. Detalje af område udvalgt til forsøgsvis afrensning med partikelblæsning (*gommage*). (Foto: BK ApS)

Den del af hovedgesimsen der strækker sig over nord- og sydfacaden, samt nordfacadens sølbænke, kordongesims og sokkel fik afrenset den sorte forureningsskorpe ved partikelblæsning. Rensemetsoden går under betegnelsen *gommage*. Metoden er karakteriseret ved indblæsning af fine partikler af mineraler (knust dolomit, kalk m.m.) på det udvalgte område. Metoden falder ind under den type af afrensning, der kan betegnes som mekanisk afrensning, og kan overordnet set betegnes som fin sandblæsning.<sup>7</sup> Inden afrensningen kunne påbegyndes, var det af stor vigtighed at udføre en række afrensningsforsøg. Forsøgene blev gennemført på mindre afgrænsede felter af henholdsvis sølbænke og sokkel, hvorefter det afrensede felt blev fotografisk dokumenteret (Ill. 22-23 & 24-25). Afrensningen blev gennemført partielt, og udelukkende på

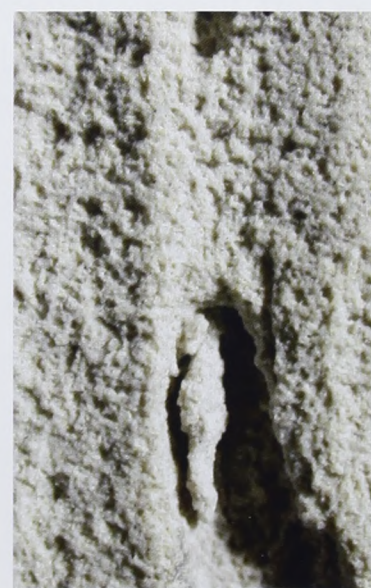
Ill. 25. Samme detalje som efter afrensning ved partikelblæsning (*gommage*). (Foto: BK ApS)

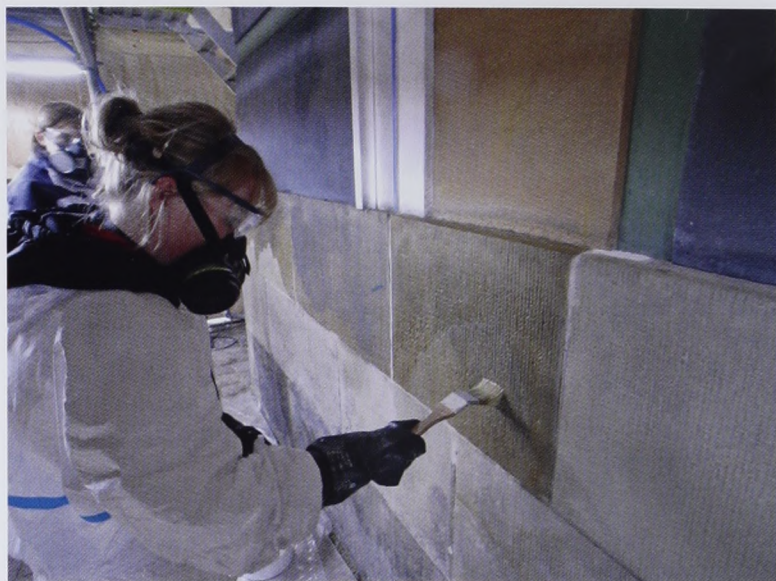
Ill. 26. Påføring af konsolideringsmidlet TEOS med pensel på udvalgte områder af kanalfacadens sandstenssokkel. (Foto: BK ApS)

Nordfacadens kordongesims og sålbænke, udvalgte sten i soklen, samt forhallens sokkelpostamenter blev, ligesom facadens pudsede flader, konsolideret med TEOS.<sup>8</sup> Nordfacadens kordongesims og sålbænke blev besluttet konsolideret, da de efter den gennemførte partikelblæsning fremstod en anelse mere åbne i overfladen end før afrensning. En konsolidering med TEOS forhindrer blandt andet en øget vandindtrængning. TEOS blev påført med sprøjteflaske langs stenens øverste kant, hvilket medførte, at konsolideringsmidlet trak nedover og ind i stenen (ill. 26). Denne procedure kunne tage op til 20 minutter pr. sten. Efter ca. 30 minutter blev processen gentaget. Overskydende TEOS blev bortrenset med mineralsk terpentin på papir og med pensler. Hvor der var risiko for nedløb over områder, der ikke skulle konsolideres, blev TEOS påført med pensel. Dette gjorde sig blandt andet gældende på nordfacadens kordongesims og sålbænke.

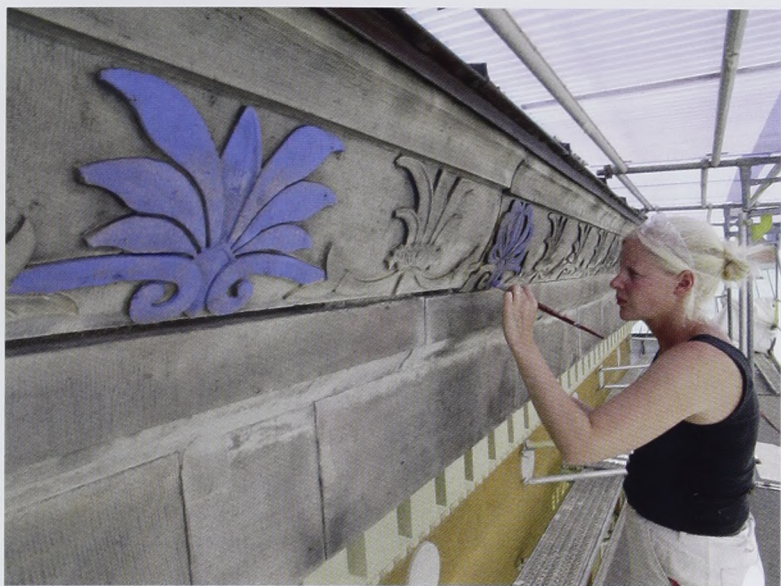
Ill. 27. Genpolykromering af hovedfacadens Antemionfrise. (Foto: BK ApS)

Reetablering af polykromien på forhallens kapitærelieffer blev dels gennemført med udgangspunkt i arkitekt Erik Findsens indsamlede farveprøver og tilhørende dokumentation fra reliefferne, dels ud fra iagttagelser på stedet kombineret med analyser af nyindsamlede farveprøver, og dels ud fra de polykromerede gipsafstøbninger af Freunds forarbejder til kapitælerne. Reetablering af polykromien på hovedgesimsen blev gennemført med udgangspunkt i farvesporene under hovedgesimsens ornamentik. Det var målsætningen at reetablere en polykromi, således at den fremstod med en ælde/patinering som facaden som helhed. Palmet- og lotusblomstornamenterne blev inden polykromering konsolideret med en kaliumsilikatopløsning.<sup>10</sup> Dette blev gjort for at mindske sandstenens sugeevne. Herefter blev ornamenterne påført et transparent farvelag i skiftevis blåt og rødt. Inden farven blev lagt på, blev stenen opfugtet med vand, således at farven blev lagt på vådt i vådt. Dette gjorde det muligt at påføre farvelaget meget jævnt og tyndt uafhængig af sandstenens sugeevne. Derefter blev ornamenternes øverste halvdel påført yderligere ét til to farvelag, da man kan forestille sig, at denne del af ornamenterne har ligget beskyttet af hovedgesimsens øvre del (ill. 27). Ligesom palmet- og lotusblomstornamenterne blev kapitæreliefferne også konsolideret inden polykromering. Der blev udelukkende konsolideret i de områder, der efterfølgende skulle polykromeres. Kapitærelieffernes

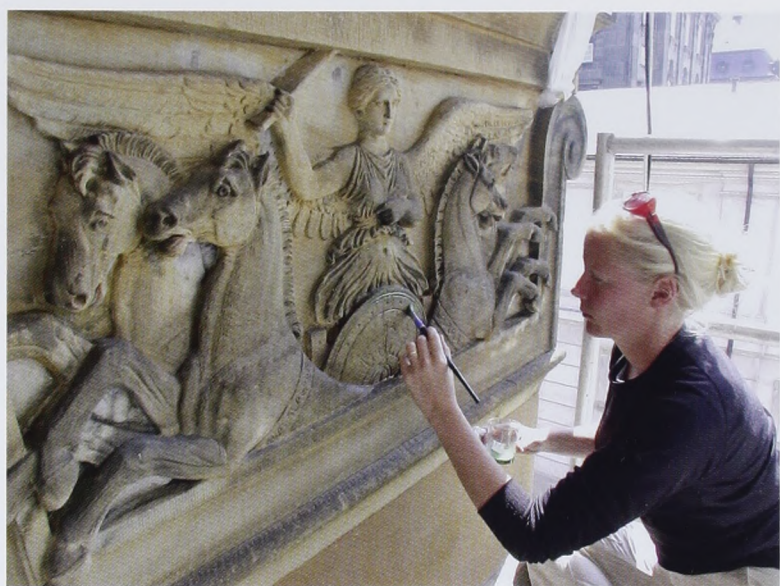
Ill. 28. Rekonstruktion af Nike-relieffets polykromering. Rekonstruktionen udføres med målsætningen at fremstille denne i en tilstand, der modsvarer bevaringstilstanden af facaden som helhed. (Foto: BK ApS)

baggrund blev herefter påført et transparent blåt farvelag, hestenes munde og næsebor, Helios og Selenes stridsvogne og Nikes hårbånd og bælte blev påført et transparent rødt farvelag, mens fronten på Nikes stridsvogn blev påført et grønt farvelag. Farverne blev lagt på vådt i vådt. Oven på den transparente bundfarve blev farverne i nogle områder intensiveret ved brug af tratteggio-teknik (ill 28-31). Farverne blev intensiveret i de områder, der havde ligget bedst beskyttet mod regn og vind.

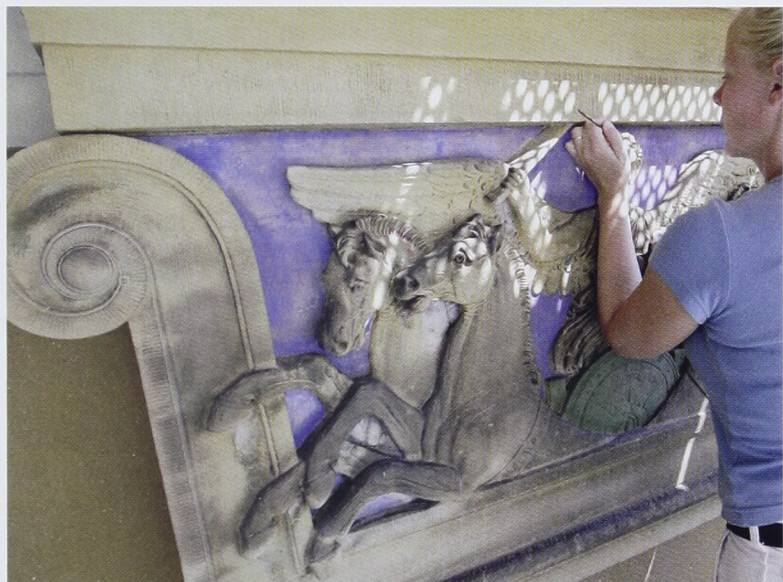
Ill. 29. Varierende bevaringstilstand af bemalingen imiteres ved retouchering med tratteggio-teknik. (Foto: BK ApS)

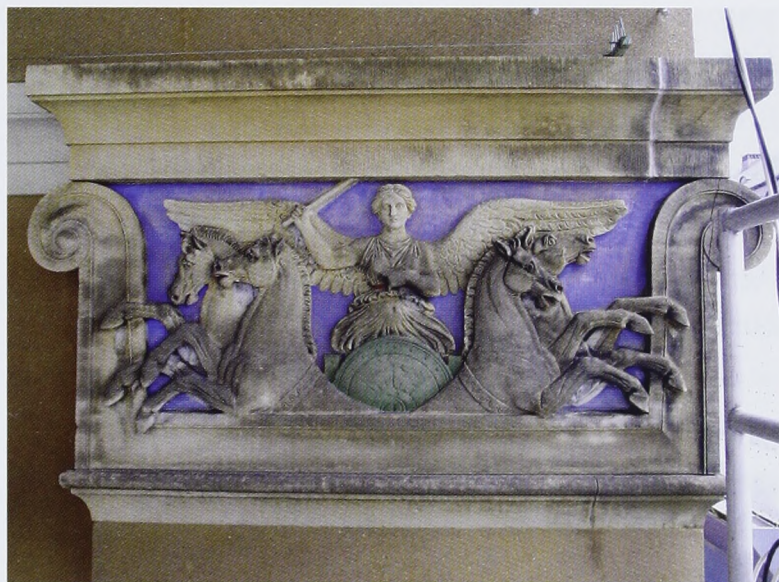
Ill. 30. Nike-relieffet nærmest Christiansborg Slot på museets hovedfacade efter rekonstruktion af polykromien. (Foto: BK ApS)

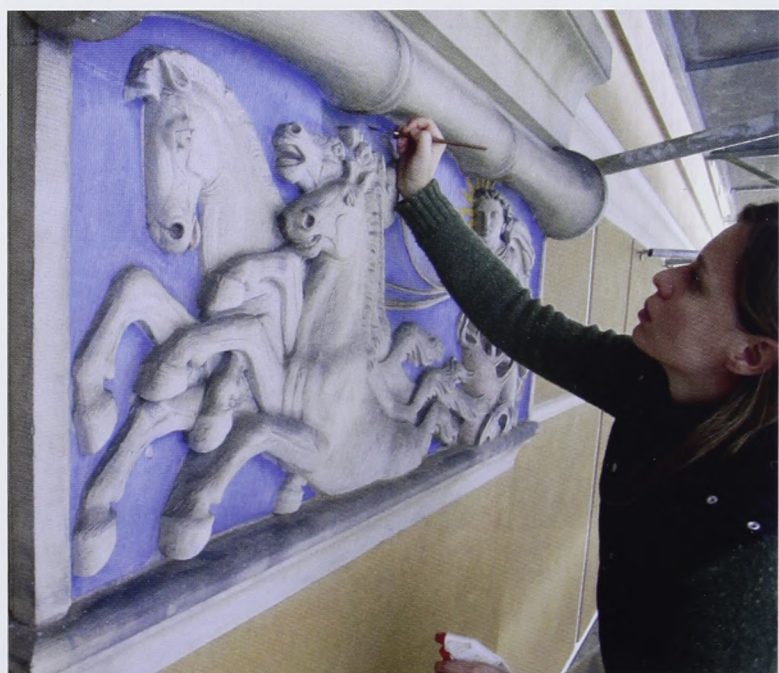
Ill. 31. Varierende bevaringstilstand af bemalingen imiteres ved retouchering med tratteggio-teknik. (Foto: BK ApS)

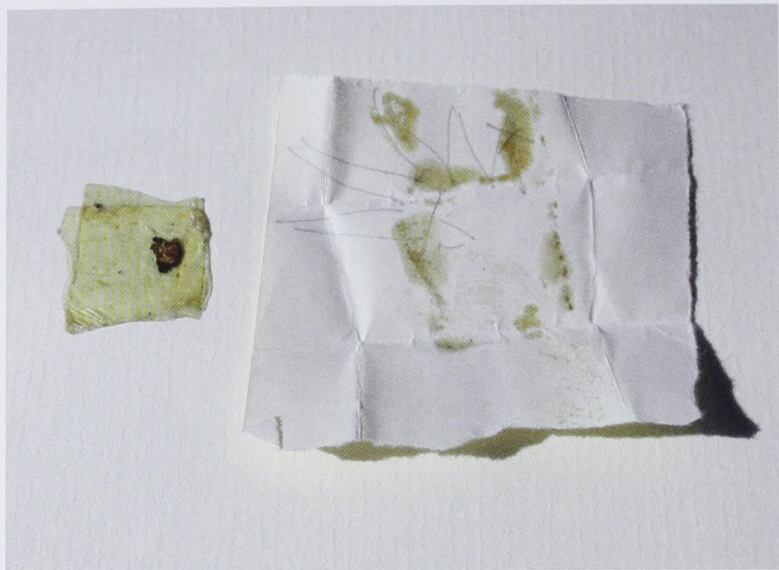
Ill. 32. Arkitekt Erik Findsens dokumentation af indsamlet malingsprøve fra strålekrans på Helios-relief. Prøven blev ved indsamlingen klæbet ind mellem to stykker transparent tape. (Foto: BK ApS)

Efter at kapitæreliefferne var blevet polykromeret, blev enkelte dele af reliefferne olieforgyldt. Det blev besluttet at forgyldte månegudinden Selenes fakkelt og diadem og månestrålerne omkring solguden Helios hoved. Denne beslutning byggede på analyse af arkitekt Erik Findsens indsamlede farveprøver og tilhørende dokumentation, der påviste olieforgyldning på Helios stråleglorie og Selenes fakkelt (ill. 32 & 33). Inden forgyldningen blev der lagt en oliefarve på de dele af sandstenen, der skulle forgyld-

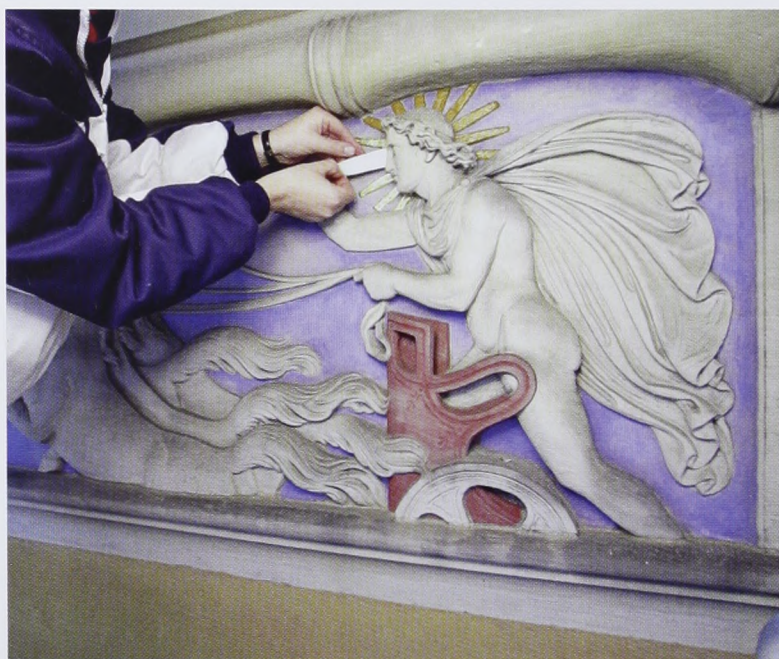
Ill. 34. Nyforgyldning af Helios' strålekrans med 23,5 karat bladguld. (Foto: BK ApS)

des. Dette blev gjort for at mindske stenens sugsevne, således at den efterfølgende oliegrund ikke skulle trække ind i stenen men i stedet lægge sig på overfladen af stenen. Da oliefarven var tør, blev den påført ét lag oliegrund.<sup>11</sup> Efter ca. tre timer blev bladguldet lagt på (ill. 34). Der blev anvendt 23,5 karat transfer guld.<sup>12</sup> Efter ét døgn blev de forgyldte dele af relieffet afslutningsvis påført et tyndt lag polyakrylat,<sup>13</sup> som overfladebeskyttelse og for at dæmpe guldets refleksion (ill. 35).

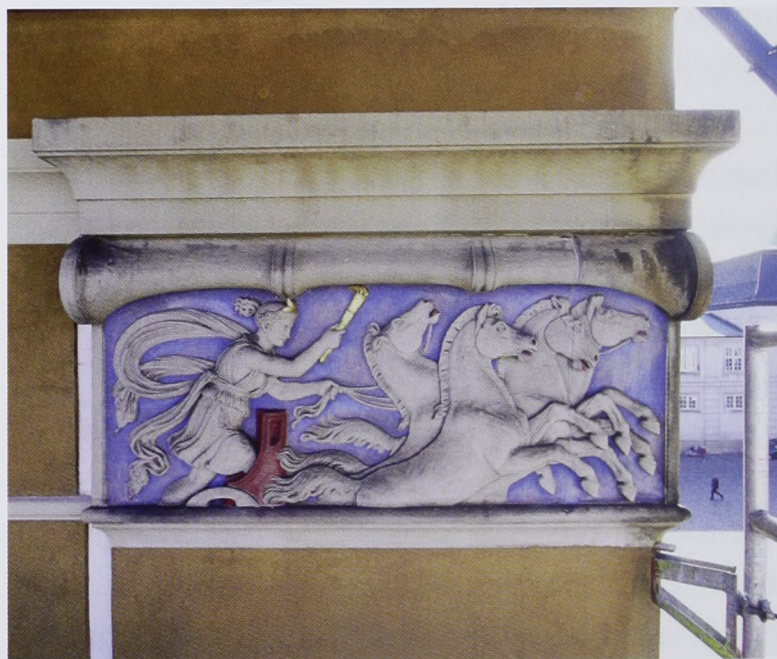
Ill. 35. Månegudinden Selene i kapitærelieffet på forhallens side mod kanalen efter endt polykromering. (Foto: BK ApS)
