# Porte og vinduer

## Farvearkæologisk undersøgelse

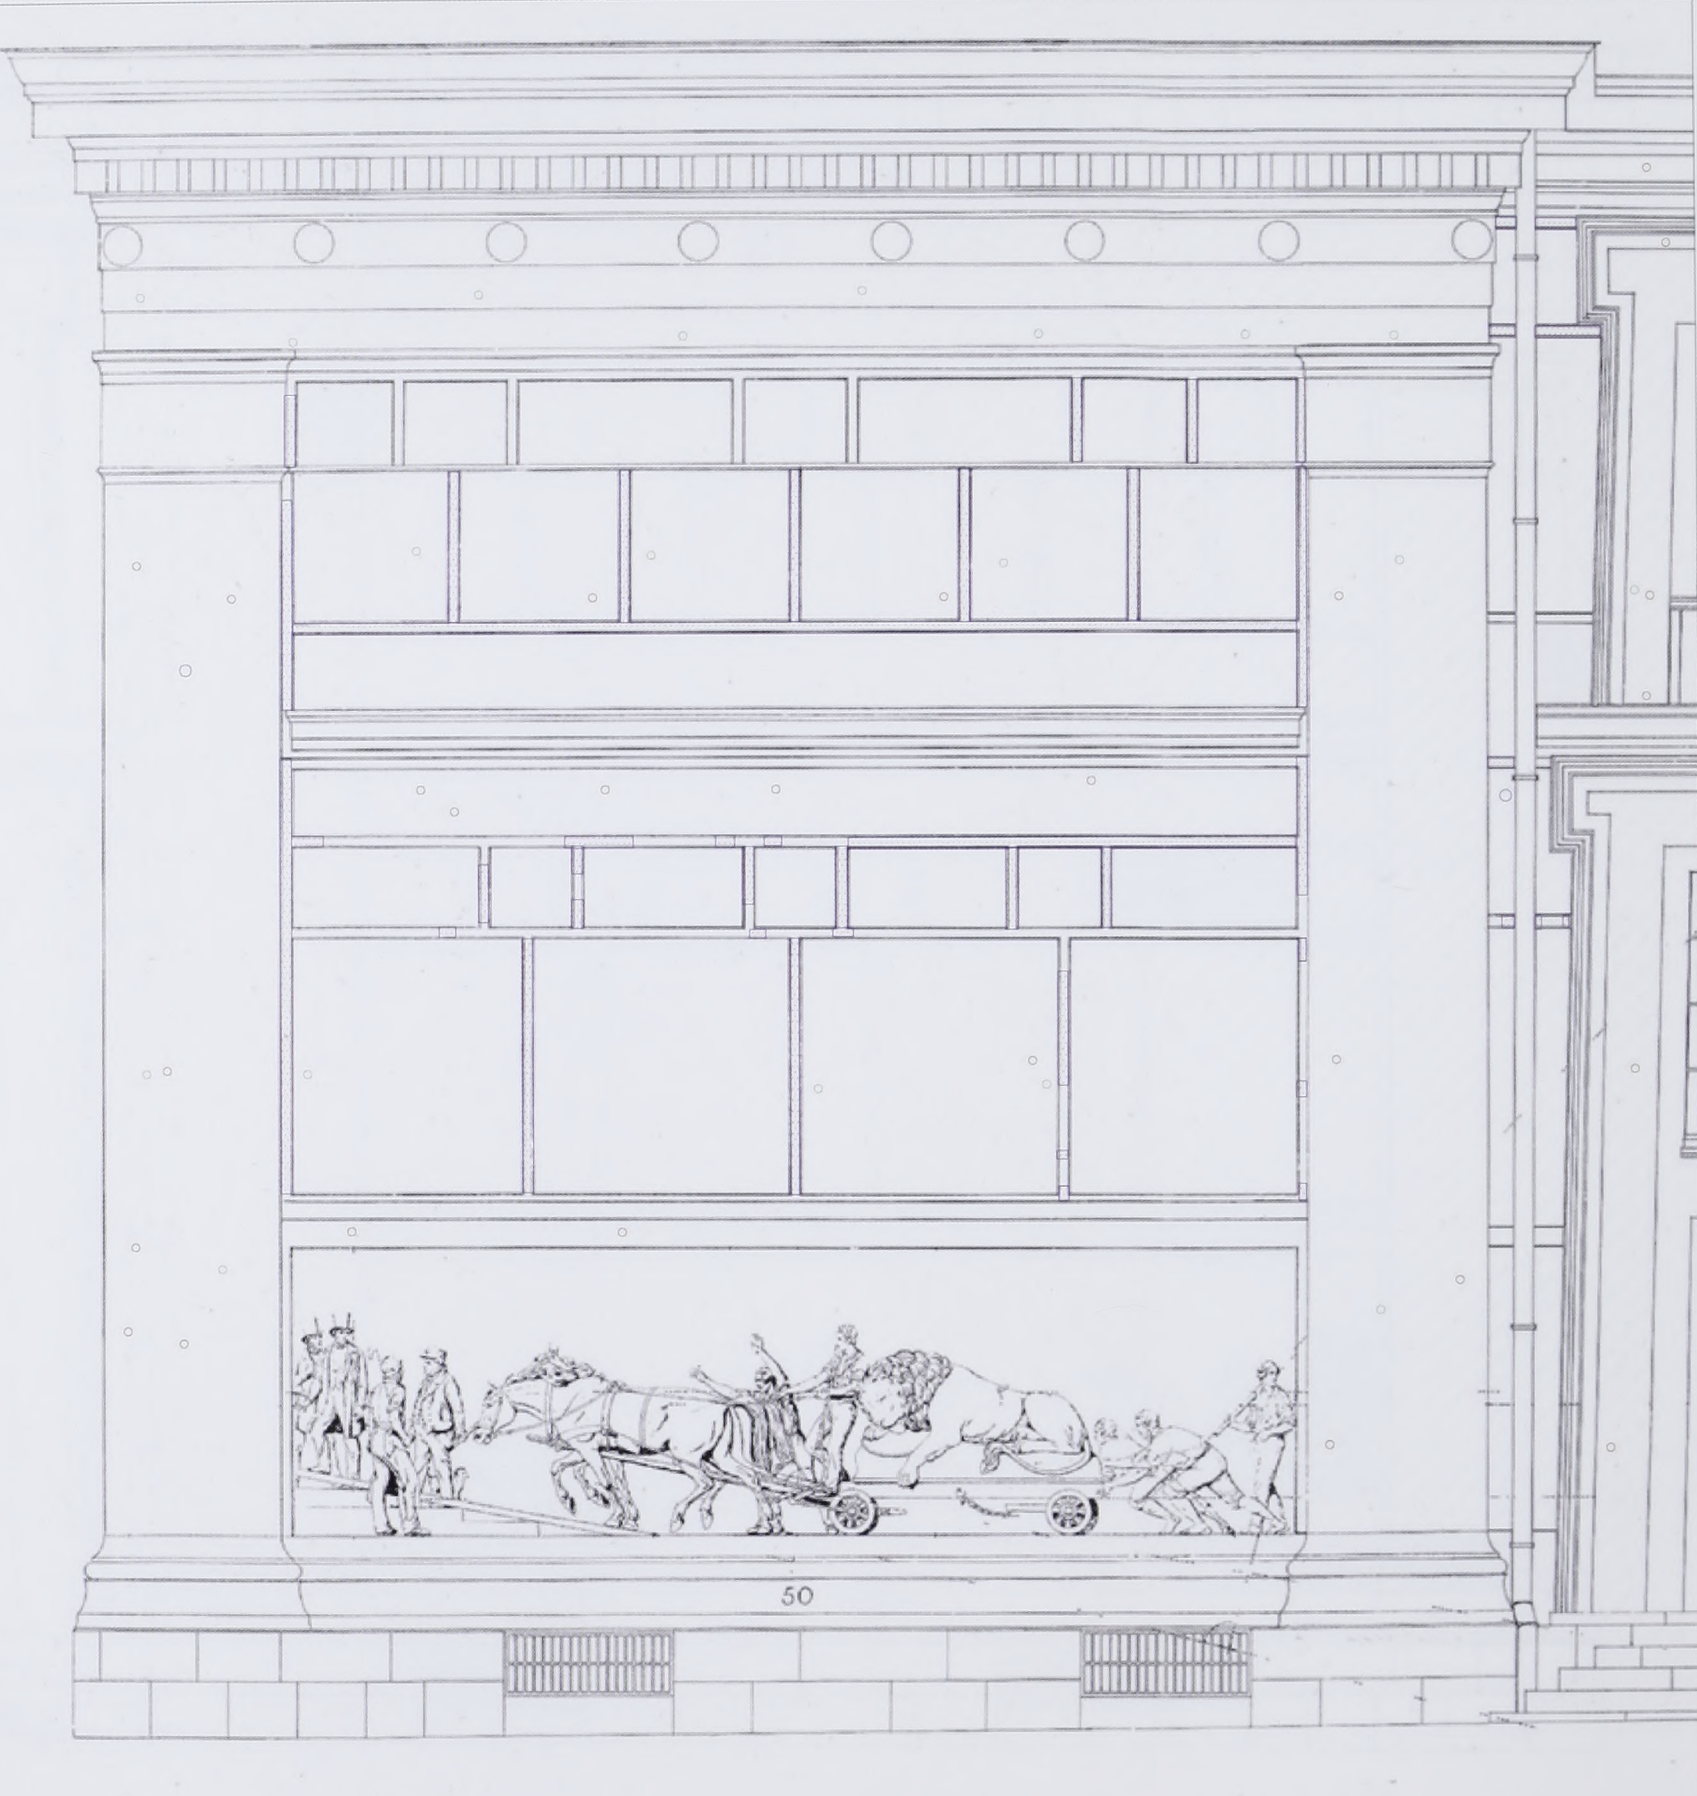
Uddrag af den grafiske dokumentation af behandling på facaden mod Christiansborg Slot.  
Kompleterede stilladshuller og retouchering mm.

- Retouchering af hvide bånd
- Gnubbetillede 3 stk
- Gamle stilladshuller
- Nye stilladshuller
- Metalrør og stænger
