# Vedligeholdelse af et stort europæisk arkitekturmonument

AF OTTO KÄSZNER

### The Maintenance of a Major European Work of Architecture

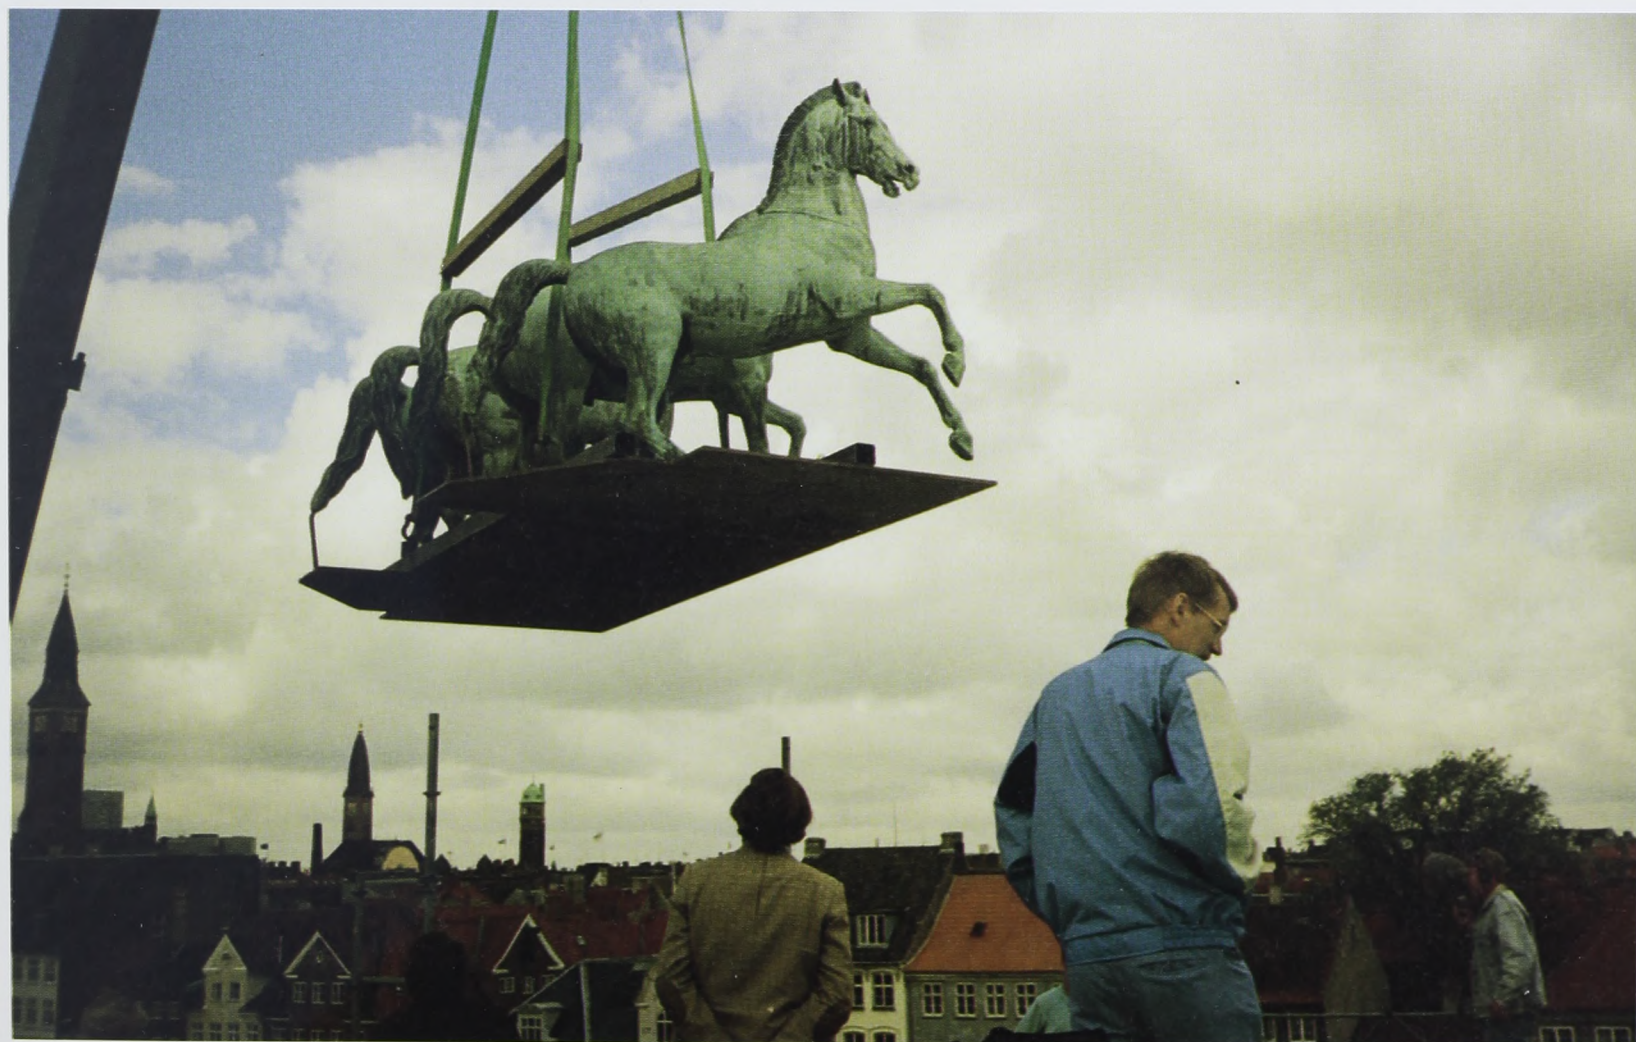
FIG. 1. Quadrigaens opsætning efter endt renovering af base og forankringer. 1990.

me på, at forankringerne af quadrigaen var stærkt svækkede som følge af rust. Risikoen for nedstyrtning nødvendiggjorde, at den store bronzeskulptur måtte tages ned, efter at den først havde måttet deles i flere stykker.

Fundamentet for quadrigaen, der bestod af en muret kærne beklædt med sandsten, blev nu afdækket og undersøgt. Det viste sig nødvendigt at ommure kærnen og forny sandstens- og kobberinddækningen. De statiske krav til forankringen blev vurderet. Skulpturen blev undersøgt af en metallurg og erklæret for sund. Skulpturen blev svejset sammen hos bronzestøberen, forsynet med nye ankre og i ét stykke hejst op af en BMS-kran og fastgjort til en 10 mm rustfri stålplade placeret oven på fundamentet af hensyn til trykfordelingen. Hvad, der var begyndt som en observation af tærede ankre, havde været to år og kostet 1,4 mill. kr., foruden bistand fra leverandører, entreprenører og donorer.

At the end of the 1980s we became aware that the anchoring of the quadriga had been seriously weakened by rust. The risk of its falling necessitated the great bronze sculpture being taken down to be examined, fitted with new anchors and remounted above the entrance to the building.

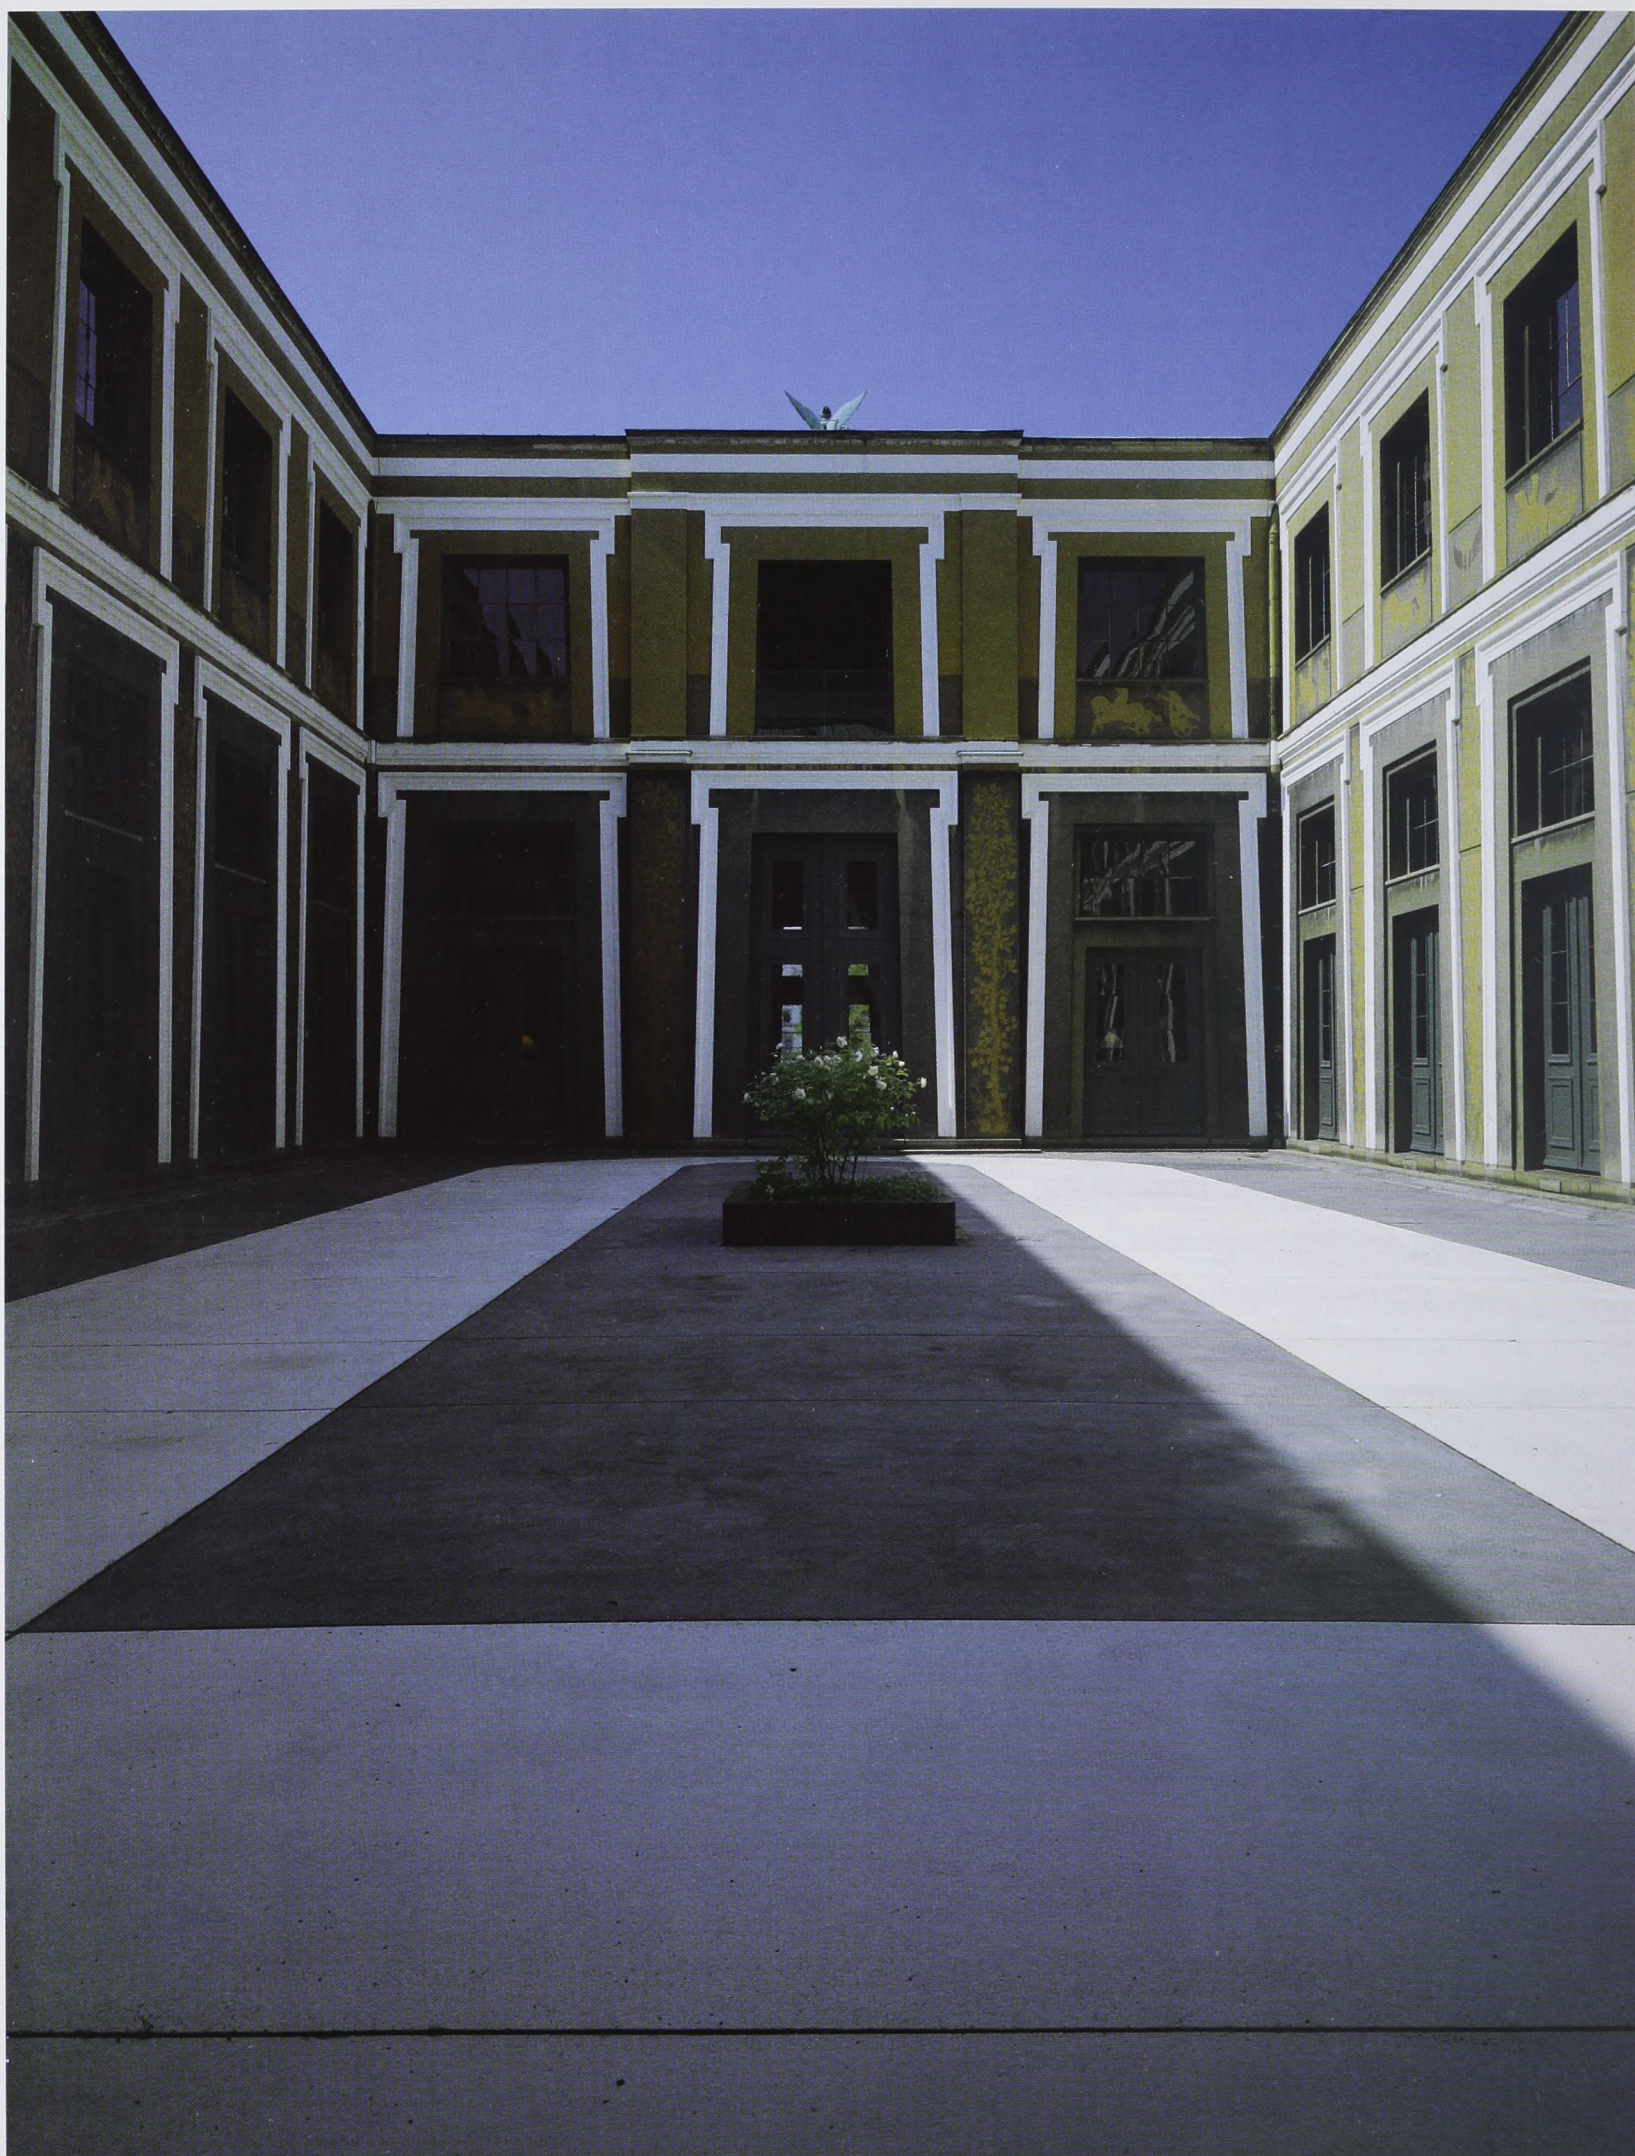
FIG. 2. Den fornyede gård-  
belægning 1995.

Et andet eksempel på et komplekst opretningsarbejde har været fornyelsen af gårdbelægningen i 1995. Den oprindelige belægning blev udført sammen med huset i 1840-erne. Mønstret var planen af en antik rendebane i hvid på sort bund.

Belægningen var opbygget af to lag respektivt kalk- og cementmørtel iblandet skærver. Da belægningen udstøbtes i én sammenhængende flade på en grund af opfyld i 1,5 til 5 m dybde, viste den sig hurtigt ikke at være holdbar.

Efter en lang periode i forfald blev belægningen i 1926 rekonstrueret af arkitekterne Kaare Klint og Mogens Koch. Grunden blev stampet og vandet, hvorefter en plade i armeret grovbeton udstøbtes i felter. Der afsluttedes med et slidlag i sort og hvid farve, der blev terrazzoslebet. Som forgængeren blev konstruktionen udført så godt, som tiden formaede. Og som forgængeren henlå den efter en årække i tvivlsom forfatning med frostskafer og sætninger i underlaget.

I sommeren 1995 blev den gamle belægning hugget op og underlaget udskiftet med komprimeret grusfyld til en dybde af ca. 0,7 m, idet det skønnedes, at de underliggende opfyldningslag fra den tidligere Skarnholm i dag var faldet til ro.

Efter udlægning af fiberdug og præfabrikerede kant- og rendefliser blev de øvrige belægninger støbt på stedet i tykke, homogene blandinger uden armering.

Betonens sammensætning er udviklet på grundlag af omfattende forundersøgelser i form af prøvestøbninger, accellerende frostafrøvnninger og tyndslibningsanalyser.

Blandingen er justeret ved lufttilsætning og efter udstøbningen beskyttet mod for hurtig udtørring ved påsprøjtning af membranharder. Efter hærdning blev betonen med en diamantskærer opskåret i felter svarende til den tidligere inddeling. Til sidst blev overfladen terrazzoslebet og fugerne lukket med ekspanderende skumgummi efterfyldt med dobbelt harpet lergrus.

The renewal of the courtyard surface, the pattern of which depicts an ancient racecourse, took place in the summer of 1995. The composition of the concrete was developed on the basis of extensive preliminary examinations. A diamond cutter was used on the concrete after hardening to divide it into fields corresponding to the previous design. The aim has throughout been to improve the technique at the same time as retaining the expression.

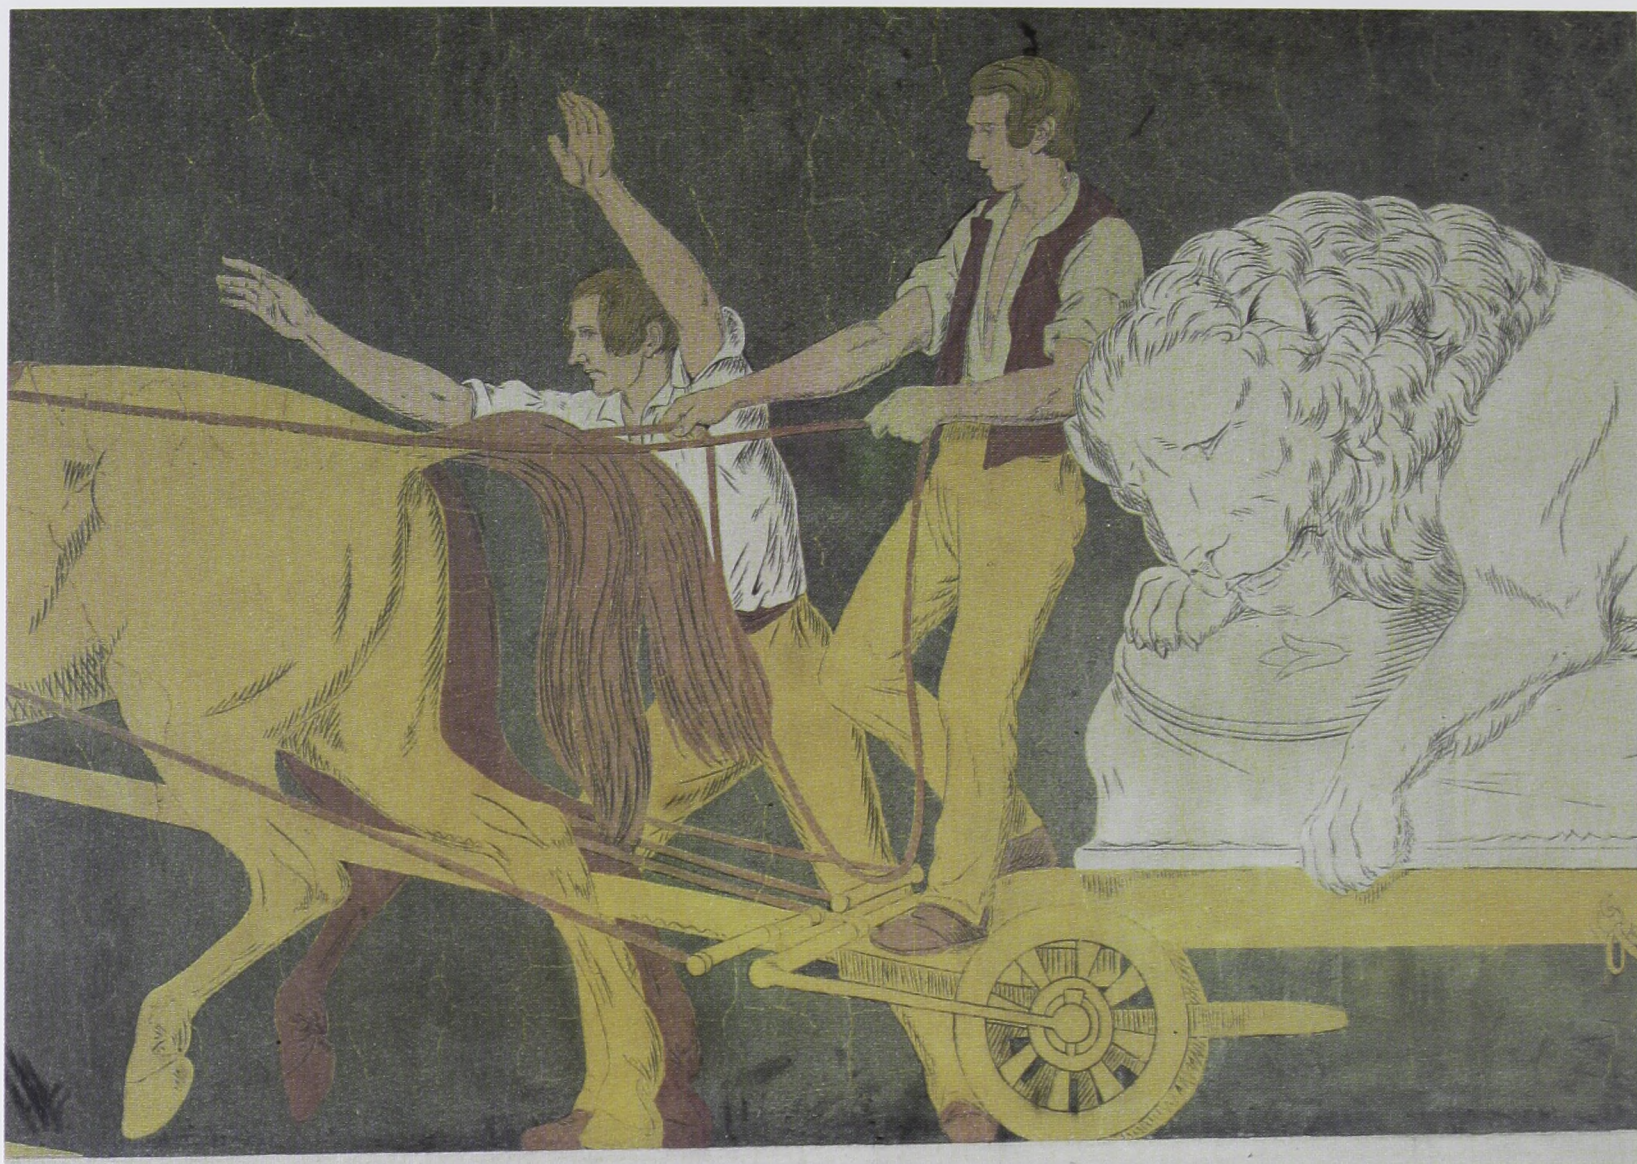
Den mellem 1952 og 1959 genskabte billedfrise og polykrome facader, har nu siddet i 40 år. Snavs i overfladen på billedfriserne og også forvitring ved det udsatte hjørne ved sideindgangen har medført ændring af farverne i karakter og styrke. Mest udtalt på facaden mod sydøst. Ledelsen på museet fremkom i 1996 med tanken at rense facaderne ved vandsivning for at få farverne til at lyse igen – sådan som de er skabt til. Konservatorer fra Nationalmuseet og Akademiets Konservatorskole har siden udført inspektion og afrensingsprøver af chambranler og billedfelter.

FIG. 3. Udsnit af Sonnes Frise. Sydsidens Løvefelt.

Konservatorerne har foreløbigt kunnet konkludere, at en afrensning burde kunne gennemføres med held – ikke ved vandsivning – men ved en blanding af demineraliseret vand og forskellige bicarbonater og forsigtig afbørstning. Konservato-

terne peger også på, at overfladerne på de sydvestvendte billedfelter ved sideindgangen og fronten viser tegn på forvitring. Det foreslås, at der tages initiativ til at finde en løsning på forvitringsproblemerne, eventuelt ved restaurering af de medtagne dele af frisen.

Sonne's Frieze was recreated by Axel Salto between 1952 and 1959. Now that the Frieze has been there for 40 years, its surface is dirty, as are the polychrome facades in general. Conservators from the National Museum and the School of Conservation in the Royal Danish Academy of Fine Arts have since carried out an inspection and done samples of cleaning frame casings of doors and windows and picture surfaces. They have so far been able to conclude that it ought to be possible to clean them by carefully brushing with a mixture of demineralised water and various bicarbonates.
