## HUSETS ISTANDSÆTTELSE

*Funderings-, murkonsoliderings- og pudsearbejderne  
ved restaureringen af Thorvaldsens Museum og fornyelsen af  
Sonnes Frise i årene 1942-1959*

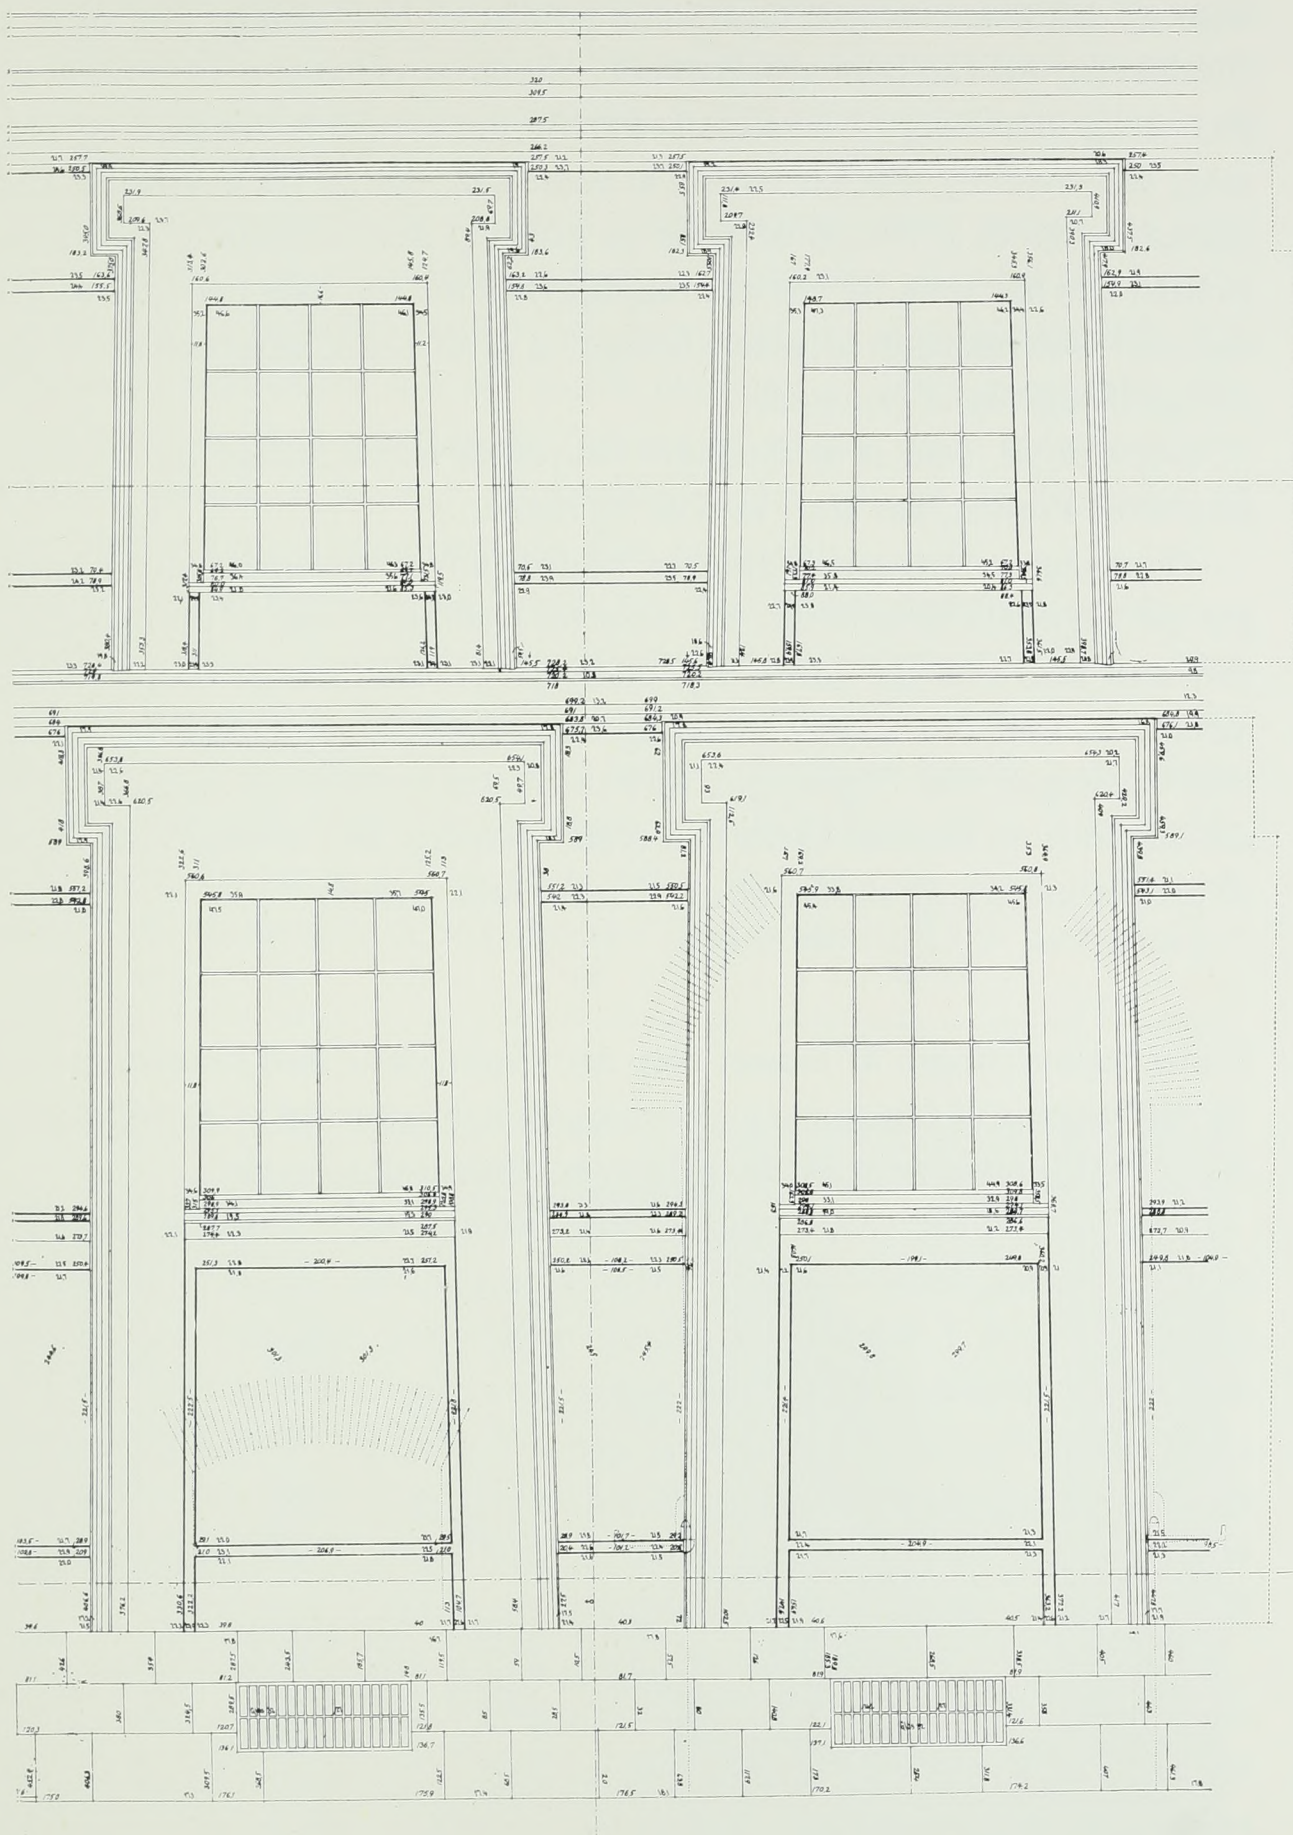
Figur 11. Udsnit af opmåling før istandsættelsen af museets façade mod kanalen, udført af Stadsarkitektens Direktorat ved arkitekterne Erik Findsen og Frode Kirk.

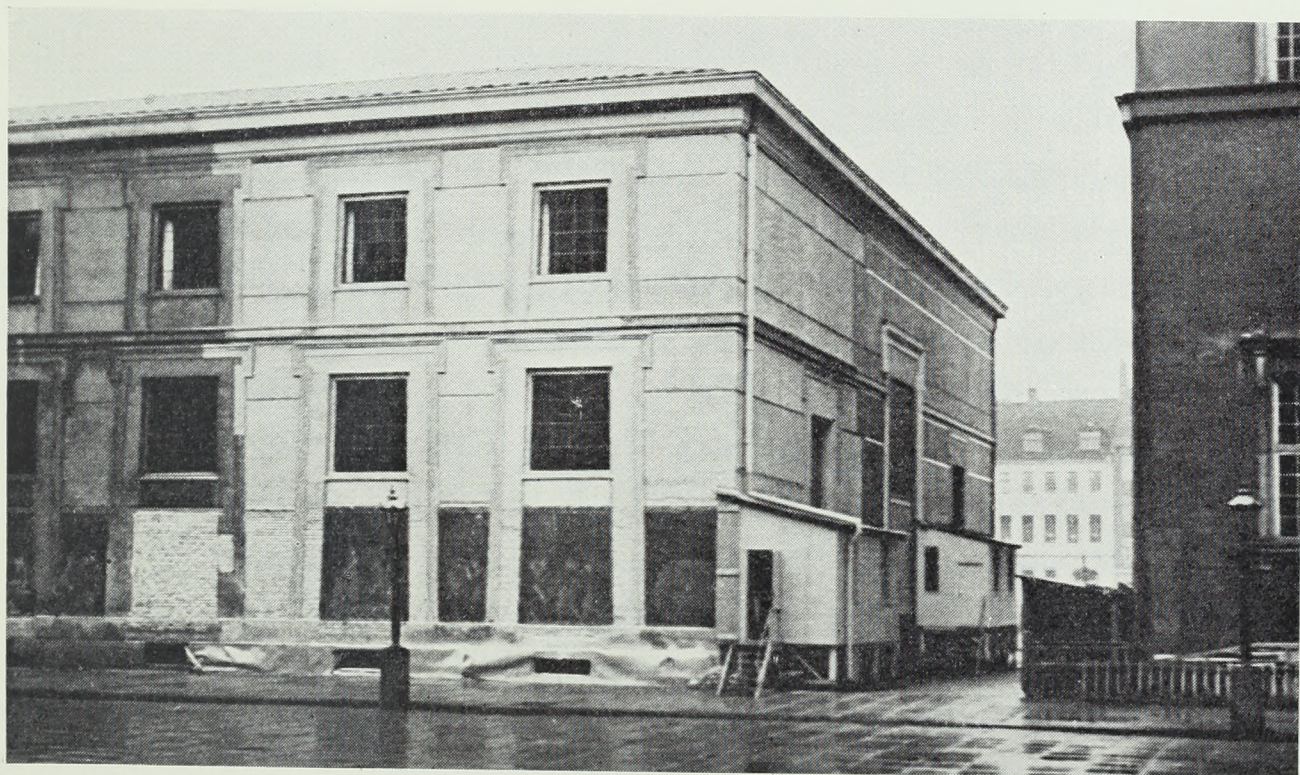
Figur 12. Museet under restaureringen. Man ser den fagvise fremadskriden af de forskellige arbejder således som beskrevet i stadsarkitektens indstilling af 25. Aug. 1950. Det forreste skur i smøgen mod slotskirken er Risebyes arbejdsstur, det bageste Axel Saltos. (Poul Larsson fot. Okt. 1952).

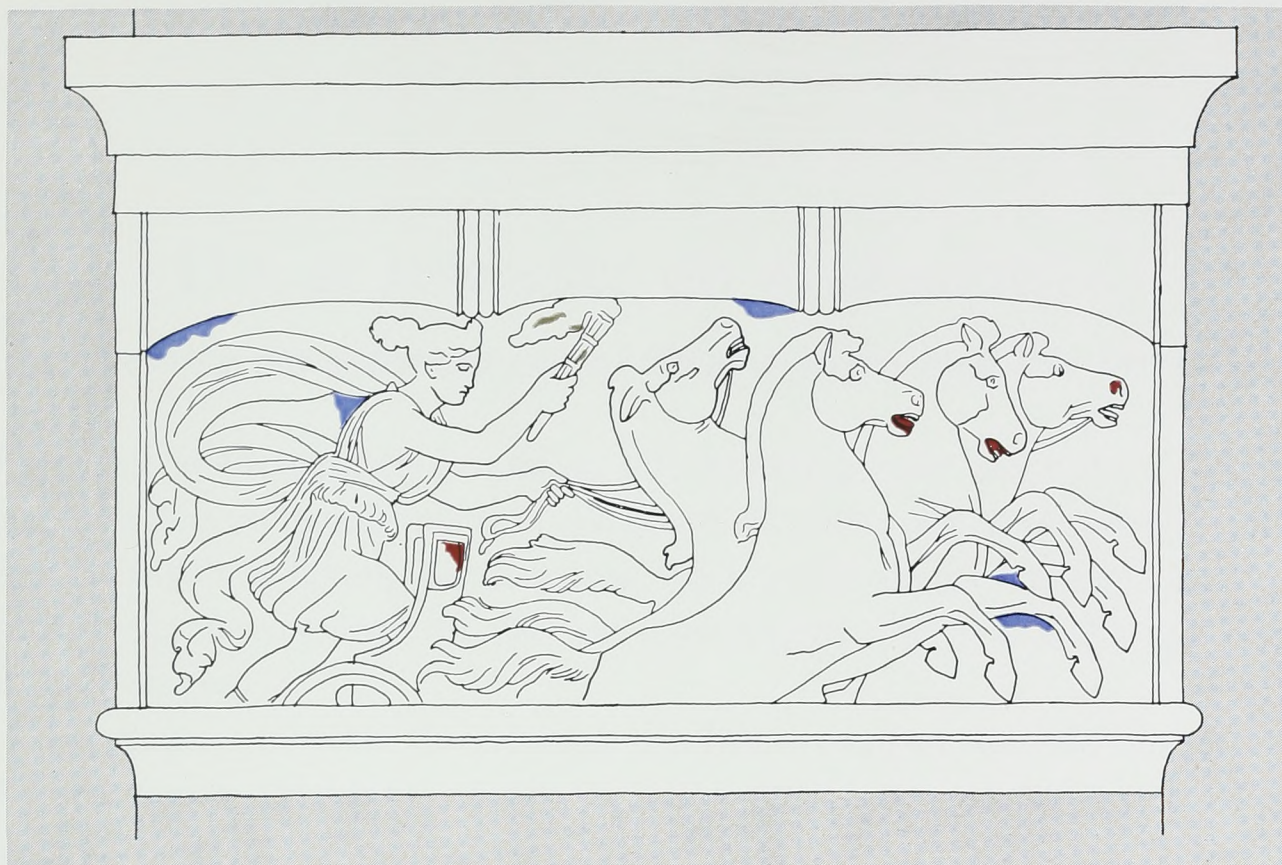
Farvespor på forhallens kapitæler. Pilasterkapitæl fra facaden mod kanalen. H. E. Freunds relief: Månegudinden Selene. *Foroven* konstaterede farvespor, mørkerødt (hestenes munde og næsebor, vognkarm), blå (baggrund), forgyltning (fakkel). *Forneden* rekonstruktion af Bindsbølls polykromi, udført i Stadsarkitektens Direktorat.
