# Konstruktionerne i Thorvaldsens Museum

AF EDUARD TROELSGÅRD

## The Structures in Thorvaldsens Museum

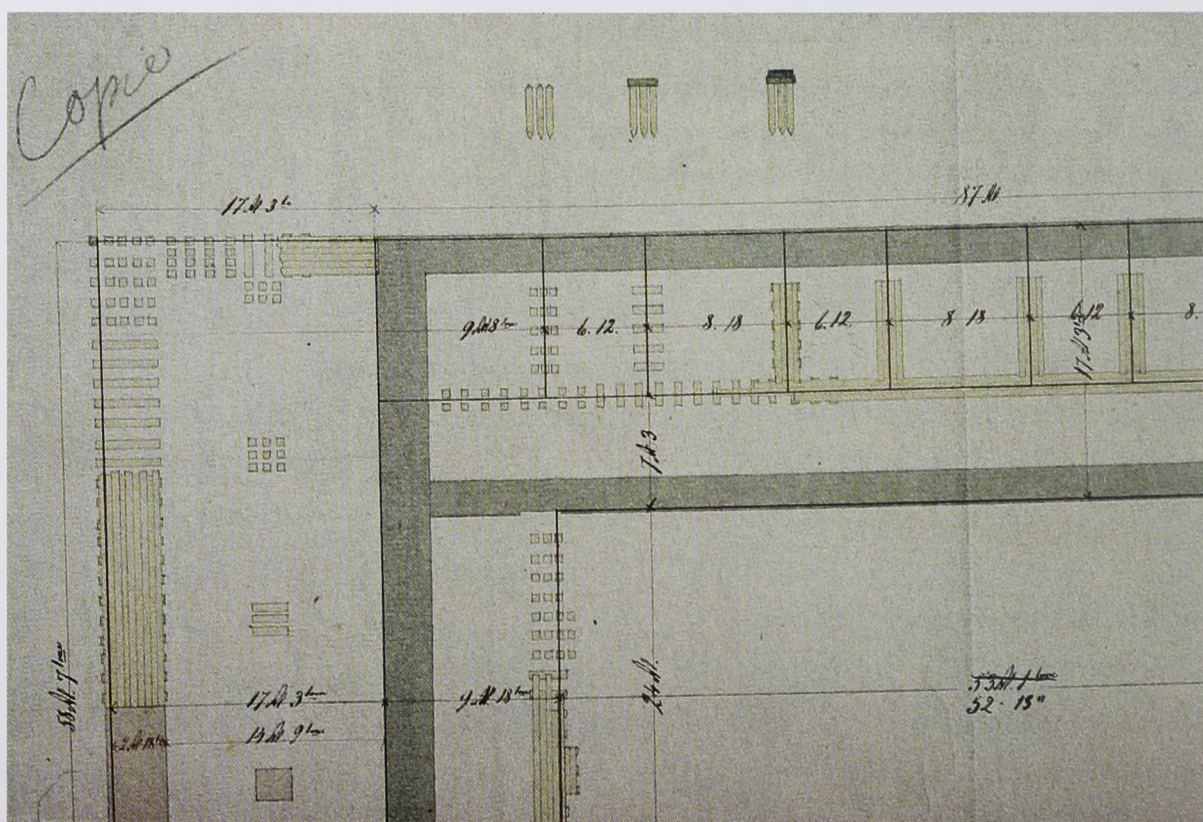
FIG. 5. Udsnit af længdesnit fra Bindsbølls approberede tegninger, 13. november 1839. Thorvaldsens Museum, D 1598.

På snittet fra det approberede sæt tegninger ses de to typer funderinger, Häussers dybereliggende slyngværk og Bindsbølls højere liggende træfundering.

Häussers slyngværk ligger under grundvandspejlet, og der kan derfor forventes lang levetid for denne træfundering. Ved den seneste prøvegravning til slyngværkerne er der således heller ikke konstateret nogle skader.

Men grundvandsspejlet ligger 30-40 cm under overkant af Bindsbølls træfundering, hvilket dog er ret almindelig praksis for den tid. Her er der stor risiko for råd og svamp i træfunderingen.

Der har da også været sætningsproblemer, som er søgt afhjulpet med forskellige former for efterfundering fra 1912 og frem til 1943.

Nu er alle fundamenter forstærket med undtagelse af Häussers gamle slyngværker.

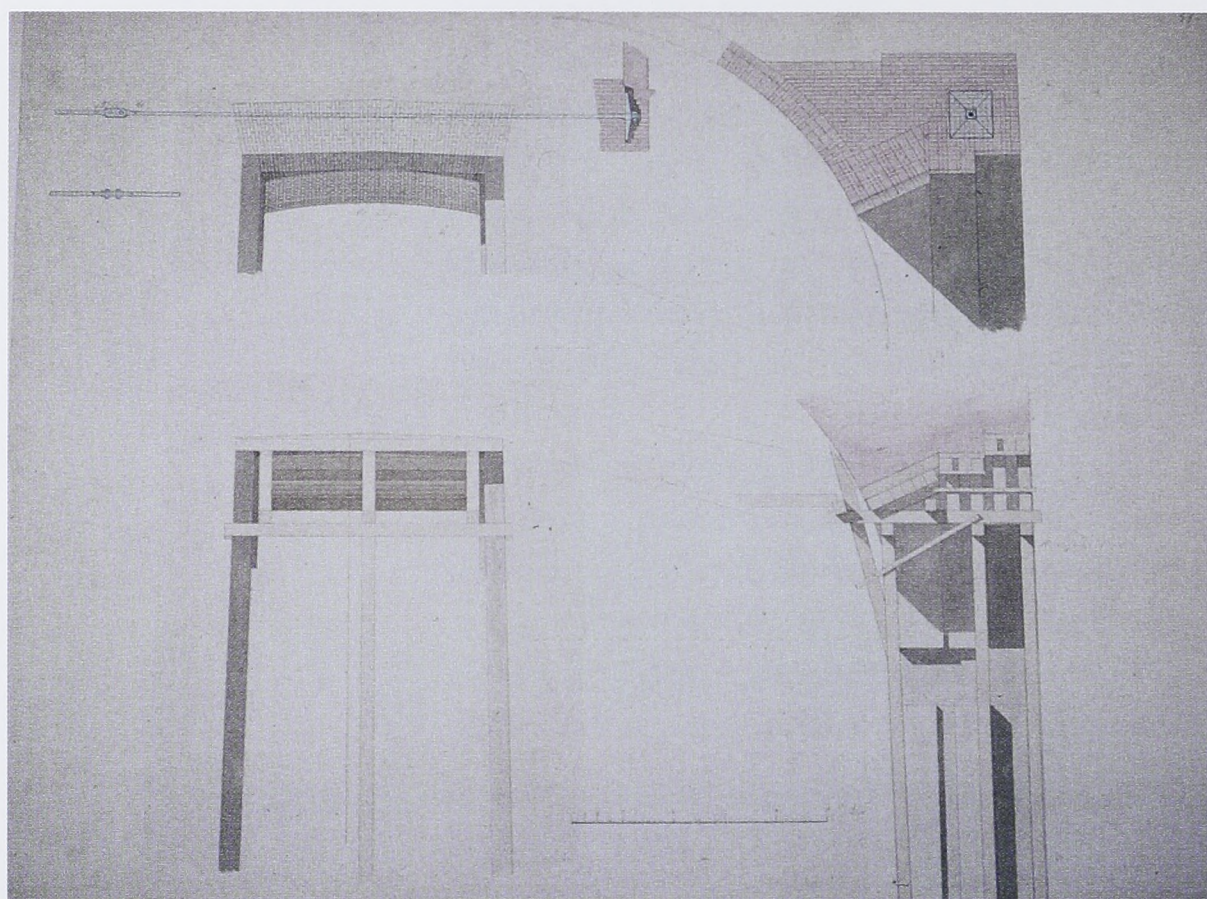
FIG. 7. Udsnit af Bindsbølls rettede tegning med detaljer fra Forhal. Kunstakademiets Bibliotek, Samlingen af arkitekturtegninger, 19249 q.

Hvælvet over Forhallen er sænket 3 alen (knap 2 m), tykkelsen på midten reduceret til 1 sten, korridorhvælvet mellem stue og 1. sal er hævet, og det er gjort fladere.

Der er herved blevet mulighed for et trækbånd over Forhallens hvælv og for et bedre modhold mod hvælvtrykket på korridorsiden.
