# Pudsede murflader og trukne profiler

*Af Katrine Eltang og Bo Kjeld Kierkegaard*

## Tilstand før restaurering 2001-08

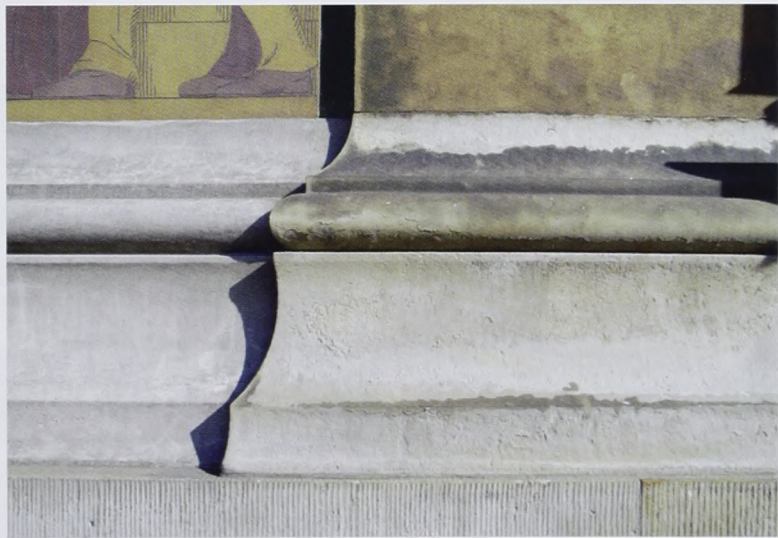
Ill. 6. Detalje af lisénbase af sandsten på kanalfacaden før restaureringen i 2007. (Fotos: BK ApS)

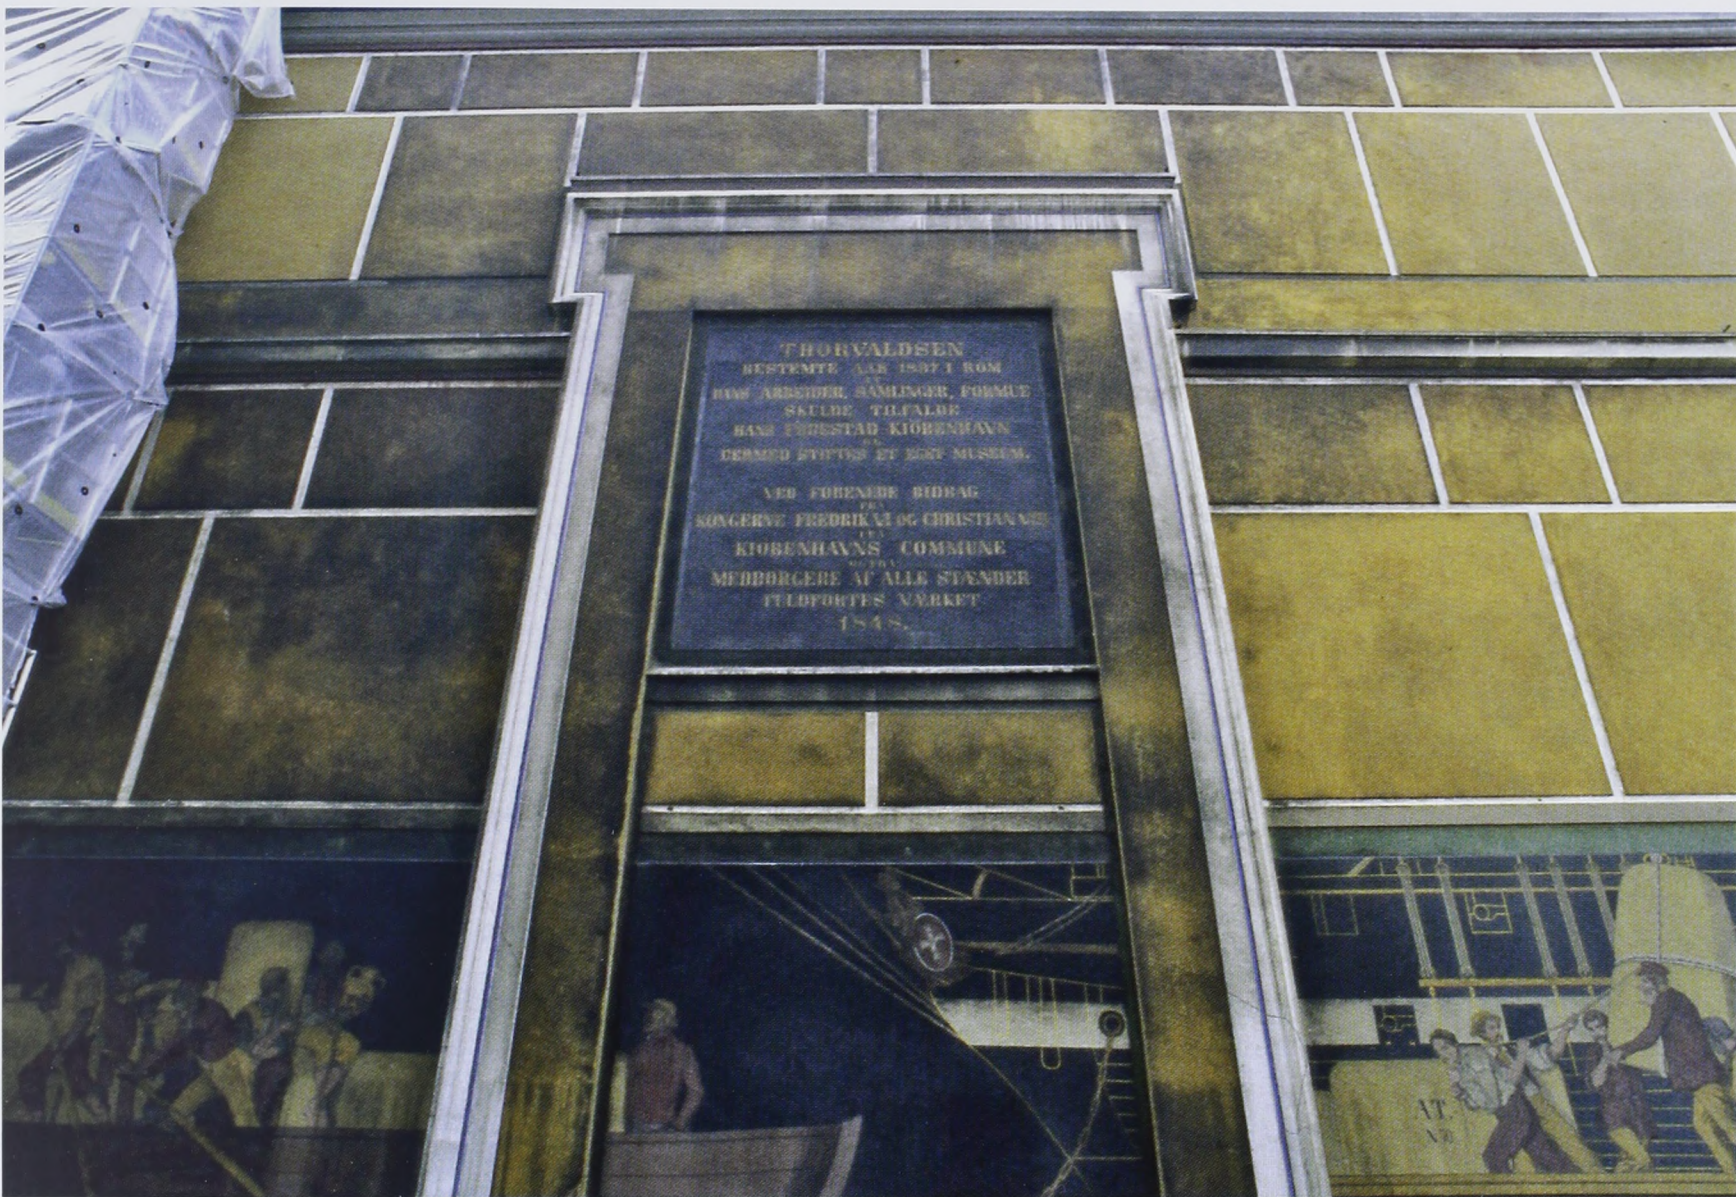
Ill. 9. Den centrale del af facaden mod Slotskirken før restaureringen i 2001. (Foto: BK ApS)

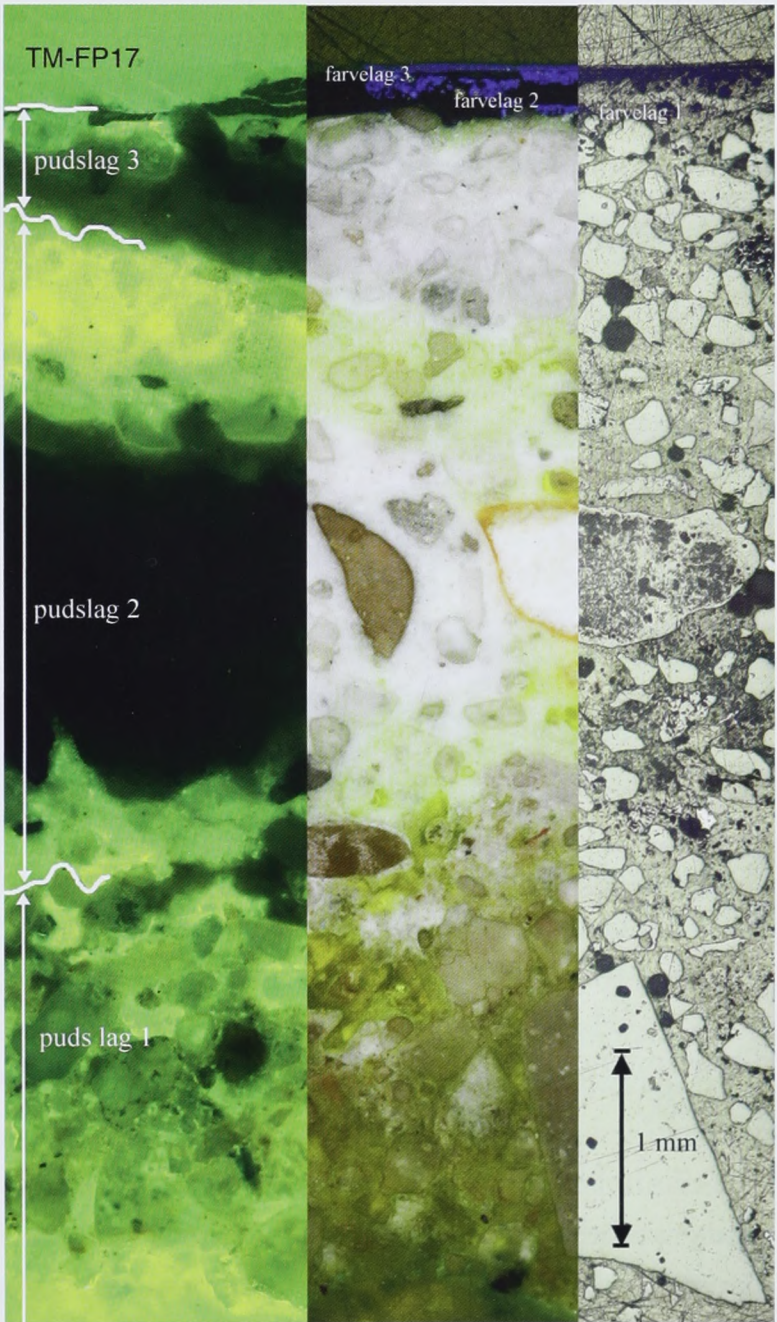
Fra oven: Ill. II. Øverste del af 5. portindfatning på vestfacaden, hvor puds- og farveprøve blev udtaget. Bemærk de små bevarede fragmenter af indfatningernes oprindelige hvide finpudslag. (Foto: BK ApS)

Ill. 12. Tværsnit af puds- og farveprøve fra blå bort på en af hovedfacadens indfatninger. På tværsnittet ses 3 pudslag under 2 blå farvelag. Alle lag undtagen det øverste blå farvelag stammer fra facaderestaureringen i 1950’erne. Optagelsen er sammensat af – fra venstre mod højre – UV-fluorescens, krydsede polarisationsfiltre og reflekteret lys. (Foto: BK ApS)

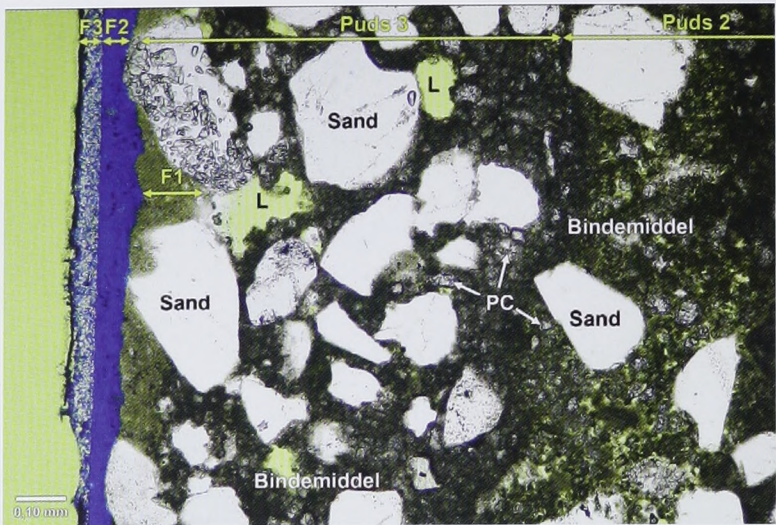
Ill. 13. Tyndslibsanalyse af prøve fra blå bort på portindfatning. Analysen påviser anvendelse af hvid cement (PC) i finpudslaget under farvelagene (pudslag 3), L= Luftpore. Se de bevarede fragmenter af dette lag på ill. 11. (Foto: SEIR-materialeanalyse A/S)

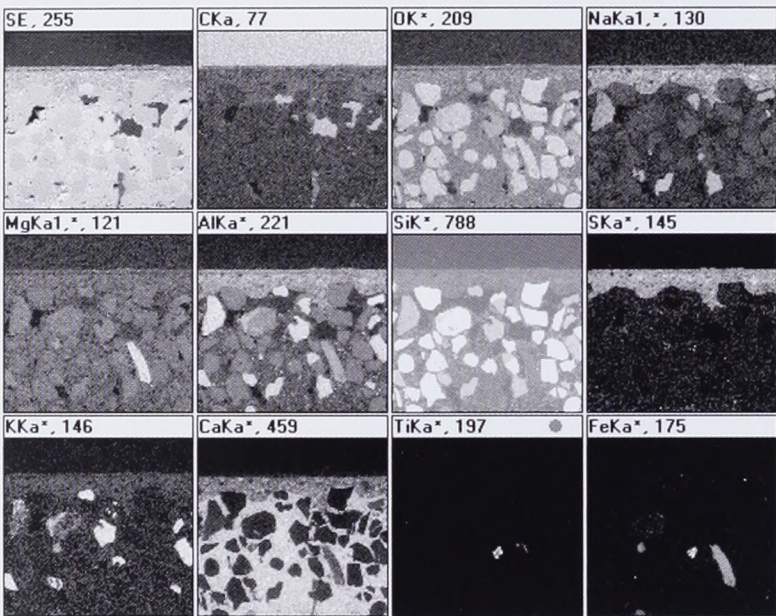
Ill. 14. Scanningselektronmikroskopi på tværsnit af den øverste del af puds- og farveprøven fra blå bort på hovedfacadens indfatninger. Det relativt høje indhold af natrium (Na), aluminium (Al), silicium (Si) og svovl (S) i de blå farvelag på pudsens overflade påviser pigmentet ultramarin. (Mapping af Nicoline Kalsbeek)

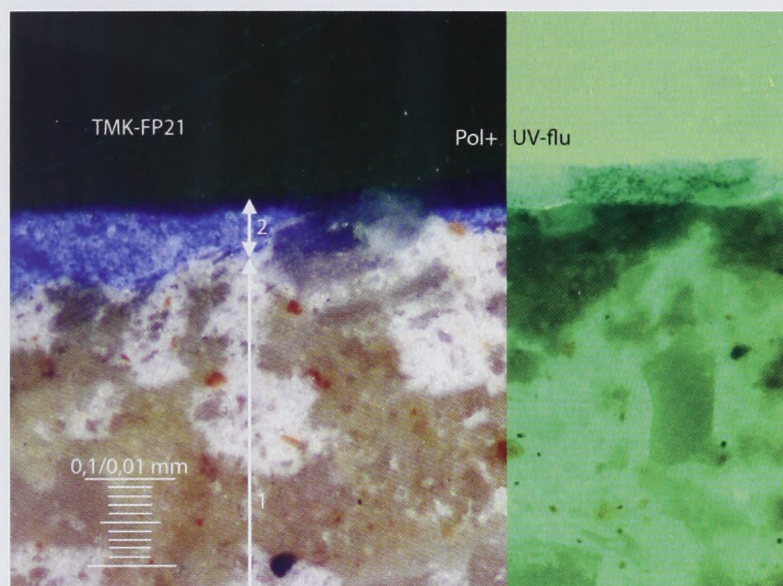
Fra oven: Ill. 28. Blåt farvespor fundet under drypnæsen på kordongesimsen af sandsten på kanalfacaden. (Foto: BK ApS)

Ill. 29. Tværsnit af prøve udtaget fra farvespor på kanalfacadens kordongesims. På tværsnittet ses et tyndt lag af ultramarinblåt integreret i tyndpuds af hydraulisk kalkmørtel. Opbygningen er karakteristisk for farvelag udført »al fresco«, og den dateres til museets opførelse. UV-fluorescens og krydsede polarisationsfiltre. (Foto: BK ApS)
