# Restaureringsetiske overvejelser

*Af Bo Kjeld Kierkegaard*

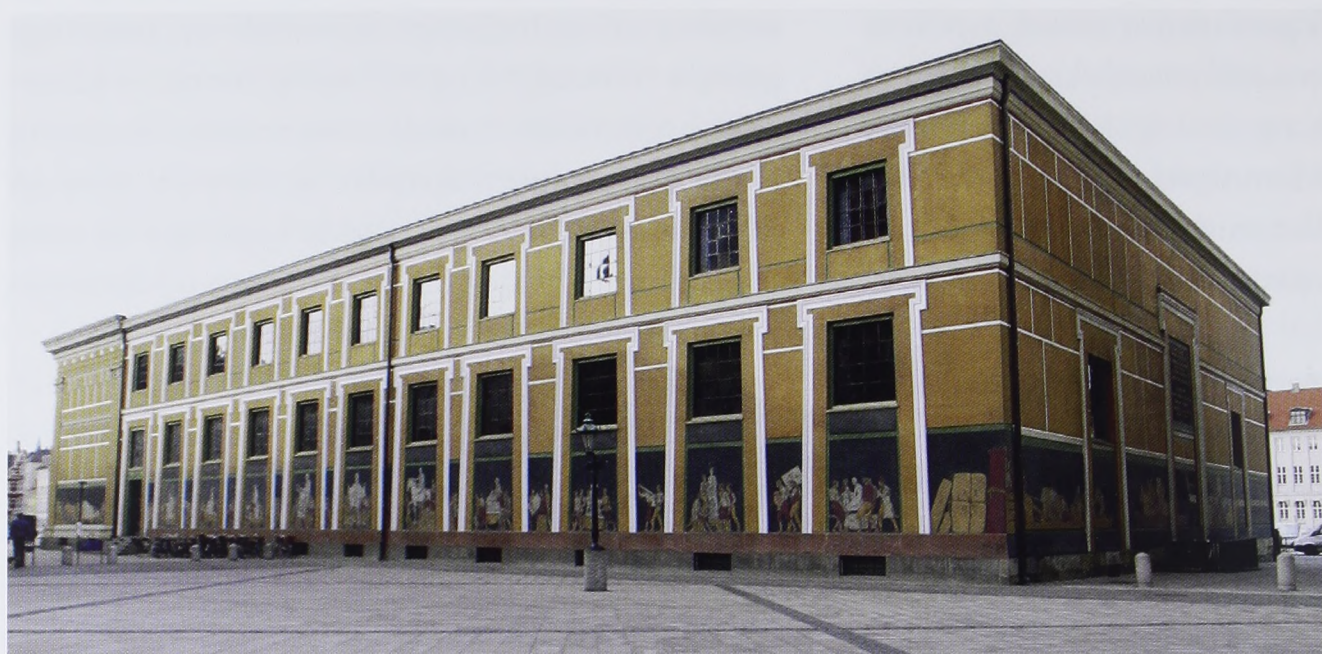
Ill. 1. Facade mod Christiansborg Slot (sydfacade) og mod Slotskirken (østfacade), december 2008. (Foto: BK ApS)

Thorvaldsens Museums gadefacader er unikke ved Michael Gottlieb Bindesbølls velovervejede og udtalte krydsning af arkitektur og billedkunst (ill. 1). At dette forhold er så tydeligt, dannede grundlaget for en relativ ny tilgang til bygningsbevaring, hvor konservatorer har haft bestemmende indflydelse med fokus på autenticitet. Det har i praksis betydet, at vægten blev lagt på bevaring frem for fornyelse, og at dette skete med omfattende dokumentation.

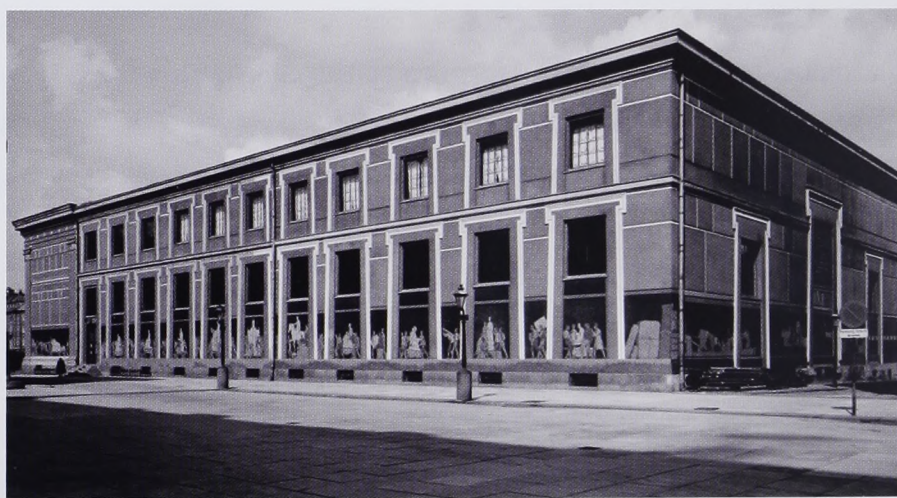
sættelse 1950-59 (ill. 3). Man kan sige, at vi her har valgt at betragte gadefacaderne som bygningens 2. original. Dette er begrundet i det forhold, at 1950'erne-fornyelsen skete som en rekonstruktion af bygningens originale udformning og udtryk.

Ill. 3. Facaderne mod Christiansborg Slot og Slotskirken i 1960 efter den omfattende fornyelse og istandsættelse i 1950-59. (Thorvaldsens Museum)
